Vehicle Inspection Report

สรุปผลการตรวจสอบ (Inspection Summary)

| ยี่ห้อ/รุ่น (Brand/Model): TOYOTA SIENNA 1.5 V AT | วันที่ตรวจสอบรถยนต์ (Date of Inspection): 28-12-63 |
| หมายเลขตัวถัง (VIN): MHFZ28H3700053619 | เลขคำขอบริการ (Job No.) : I020/0036-26 |

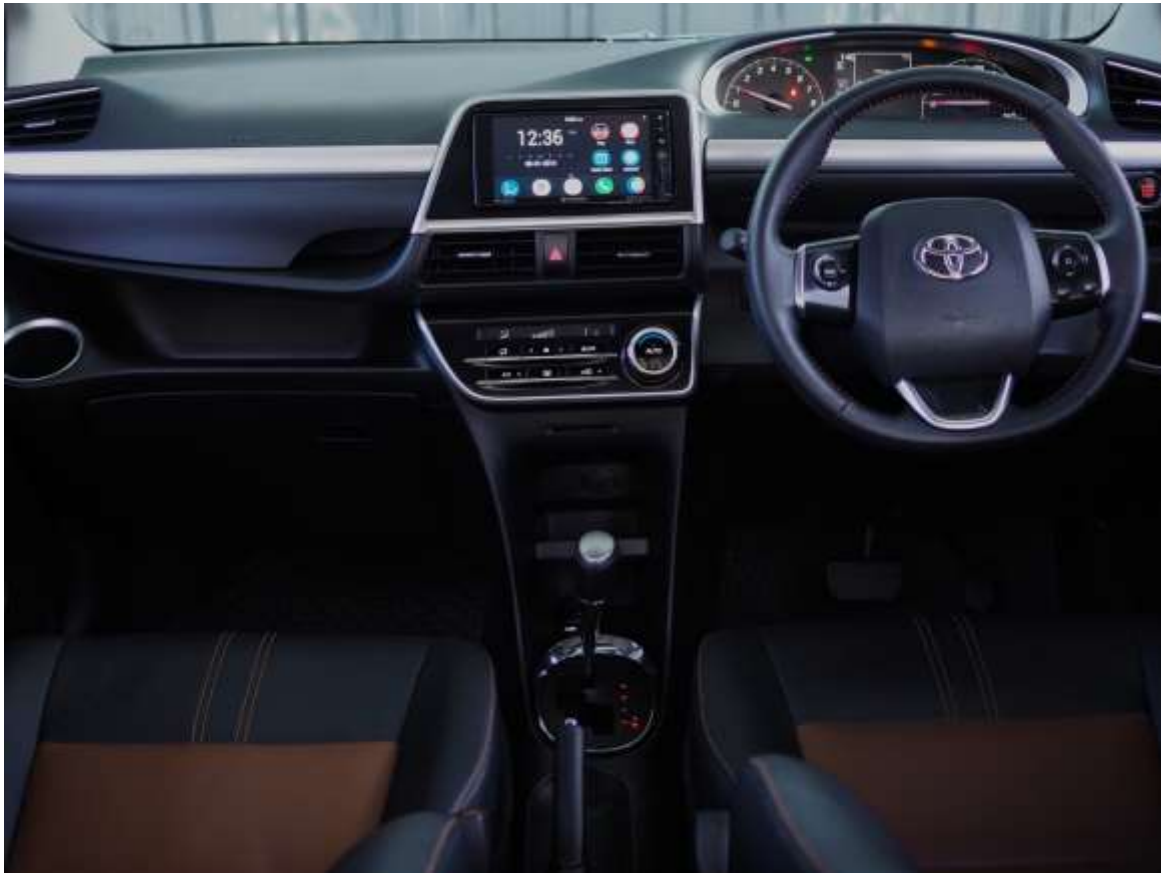
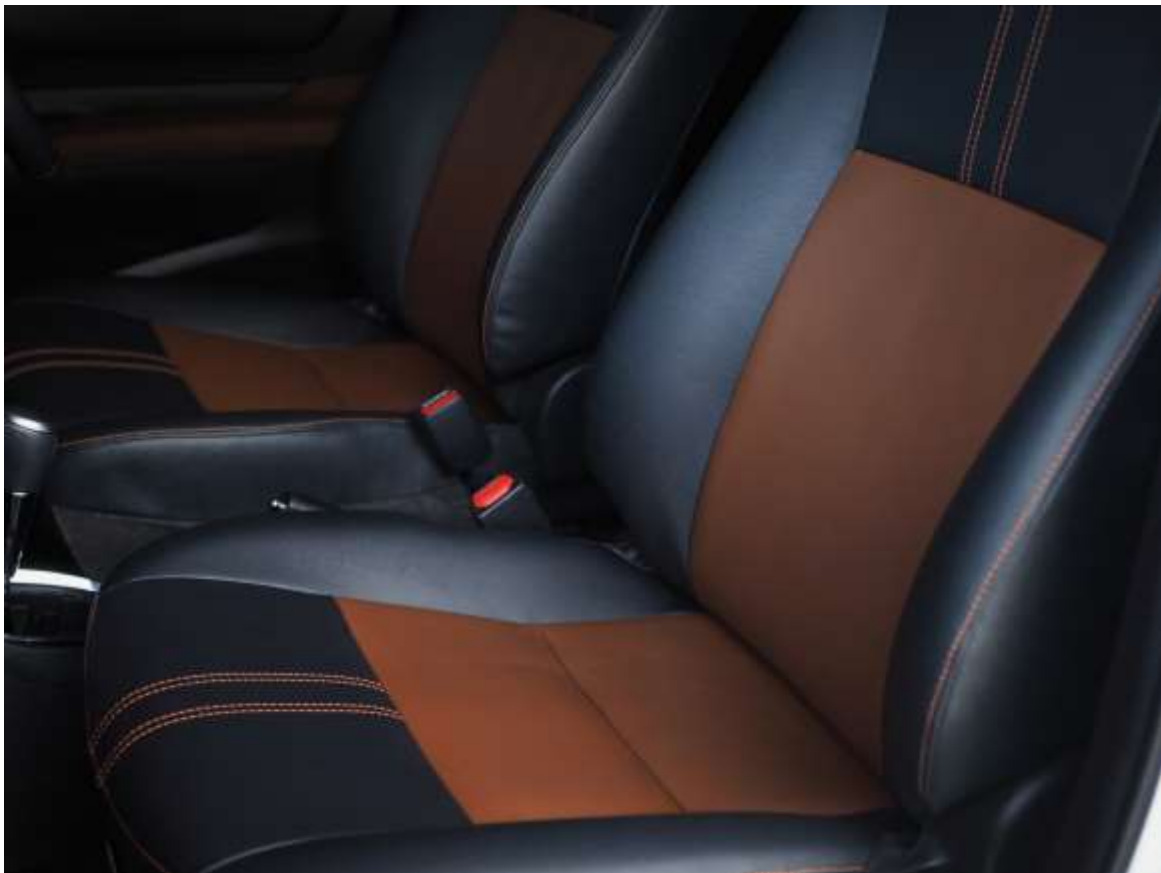
ภาพภายในด้านหน้า หลัง และ จุดบกพร่อง - Interior Visual Details (Front, Rear and/or Defect):

| | ที่นั่ง สภาพ Seat Appearance | สภาพตามอายุการใช้งาน |
| | การทำงาน การปรับ และการล็อก เบาะ Seat Adjust functional | ทำงานได้ดี |
| | สภาพ รางใต้เบาะ Seat slide adjust rail | สภาพตามอายุการใช้งาน |
| | เข็มขัดนิรภัย Seat Belts | สภาพตามอายุการใช้งาน |
