I023/0087-12

TOYOTA Camry 2.5 Hybrid Sedan

15 มี.ค. 2023

## Vehicle Inspection Report สรุปผลการตรวจสภาพรถ (Inspection Summary)

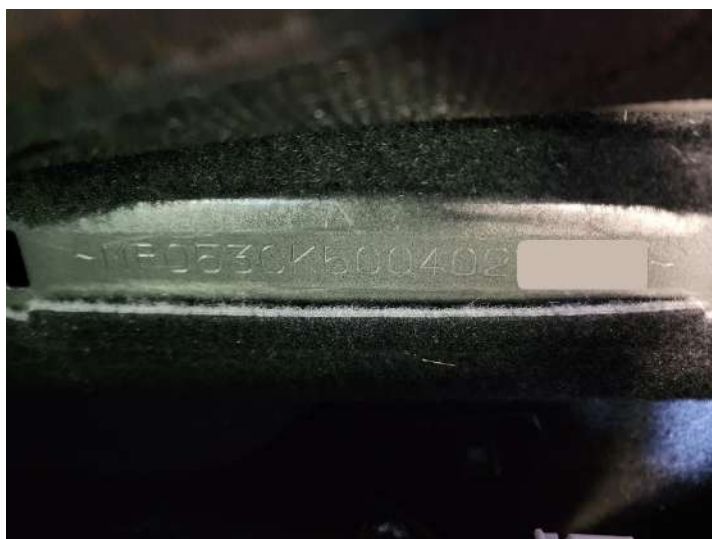
### รูปเลขตัวถัง (VIN Picture): ▾

- ✓ แผ่นเพลทเลขตัวถังมองเห็นได้ชัดเจน
- ✓ ชิ้นส่วนประกอบตัวถังรถ ผ่านการวัดค่าความหนาของสีแล้ว
- ✓ สีรถตรงตามเสาเอกสารจตะเบียน

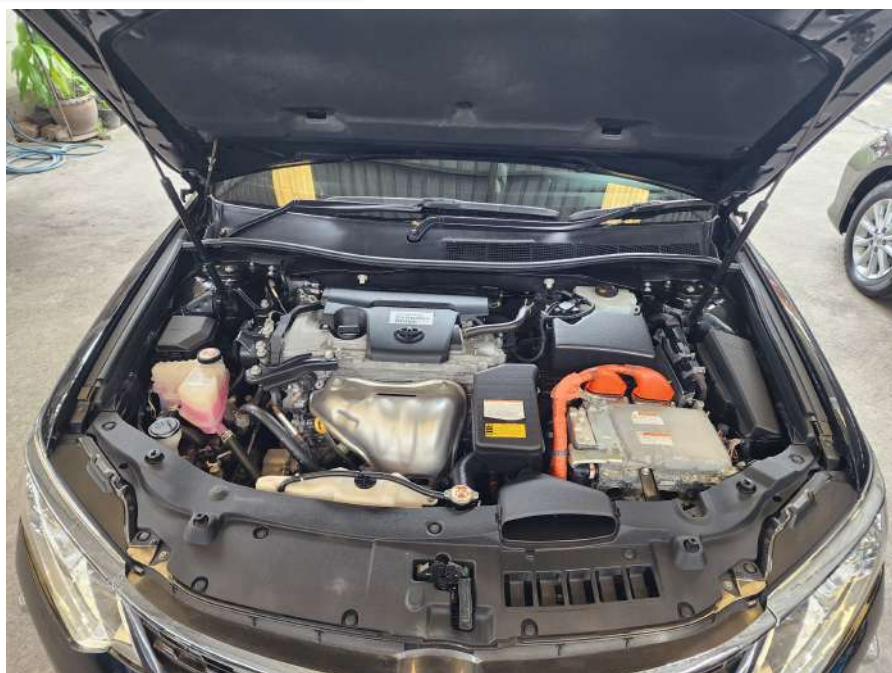
### ภาพห้องเครื่อง

4.1 เครื่องยนต์ไม่พบการรั่วซึม No any leak on engine

4.10 การรั่วไหลของน้ำมัน Fluid Leaks

ไม่มี (No)

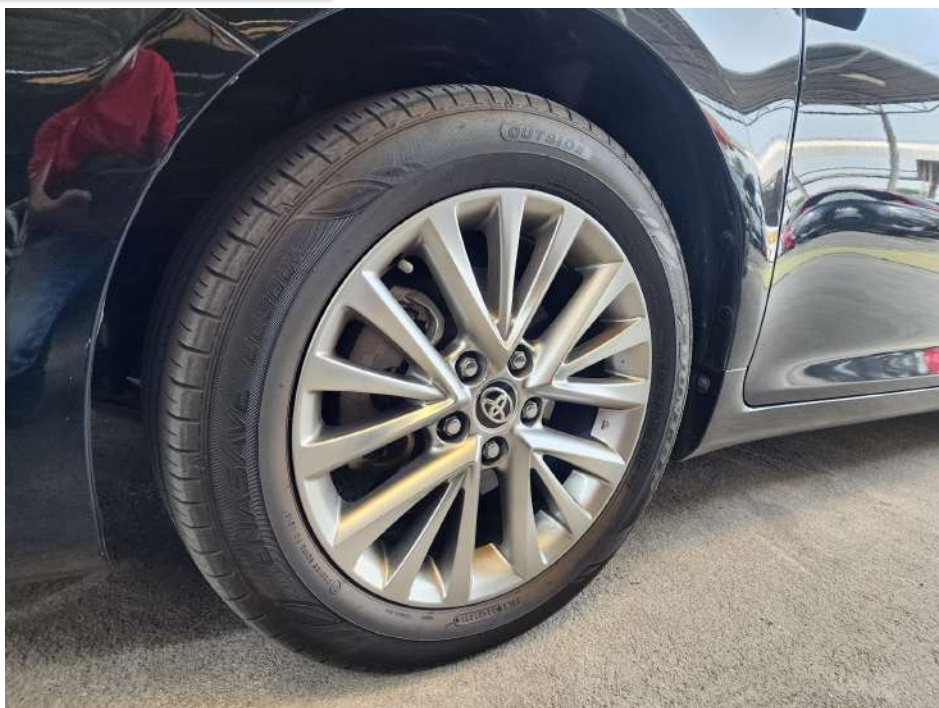
#### ขอบยาง ล้อ

5.1 สภาพยางรถยนต์, สัปดาห์/ปี ผลิต Tires Appearance, Year

ดี (Good)

38/20

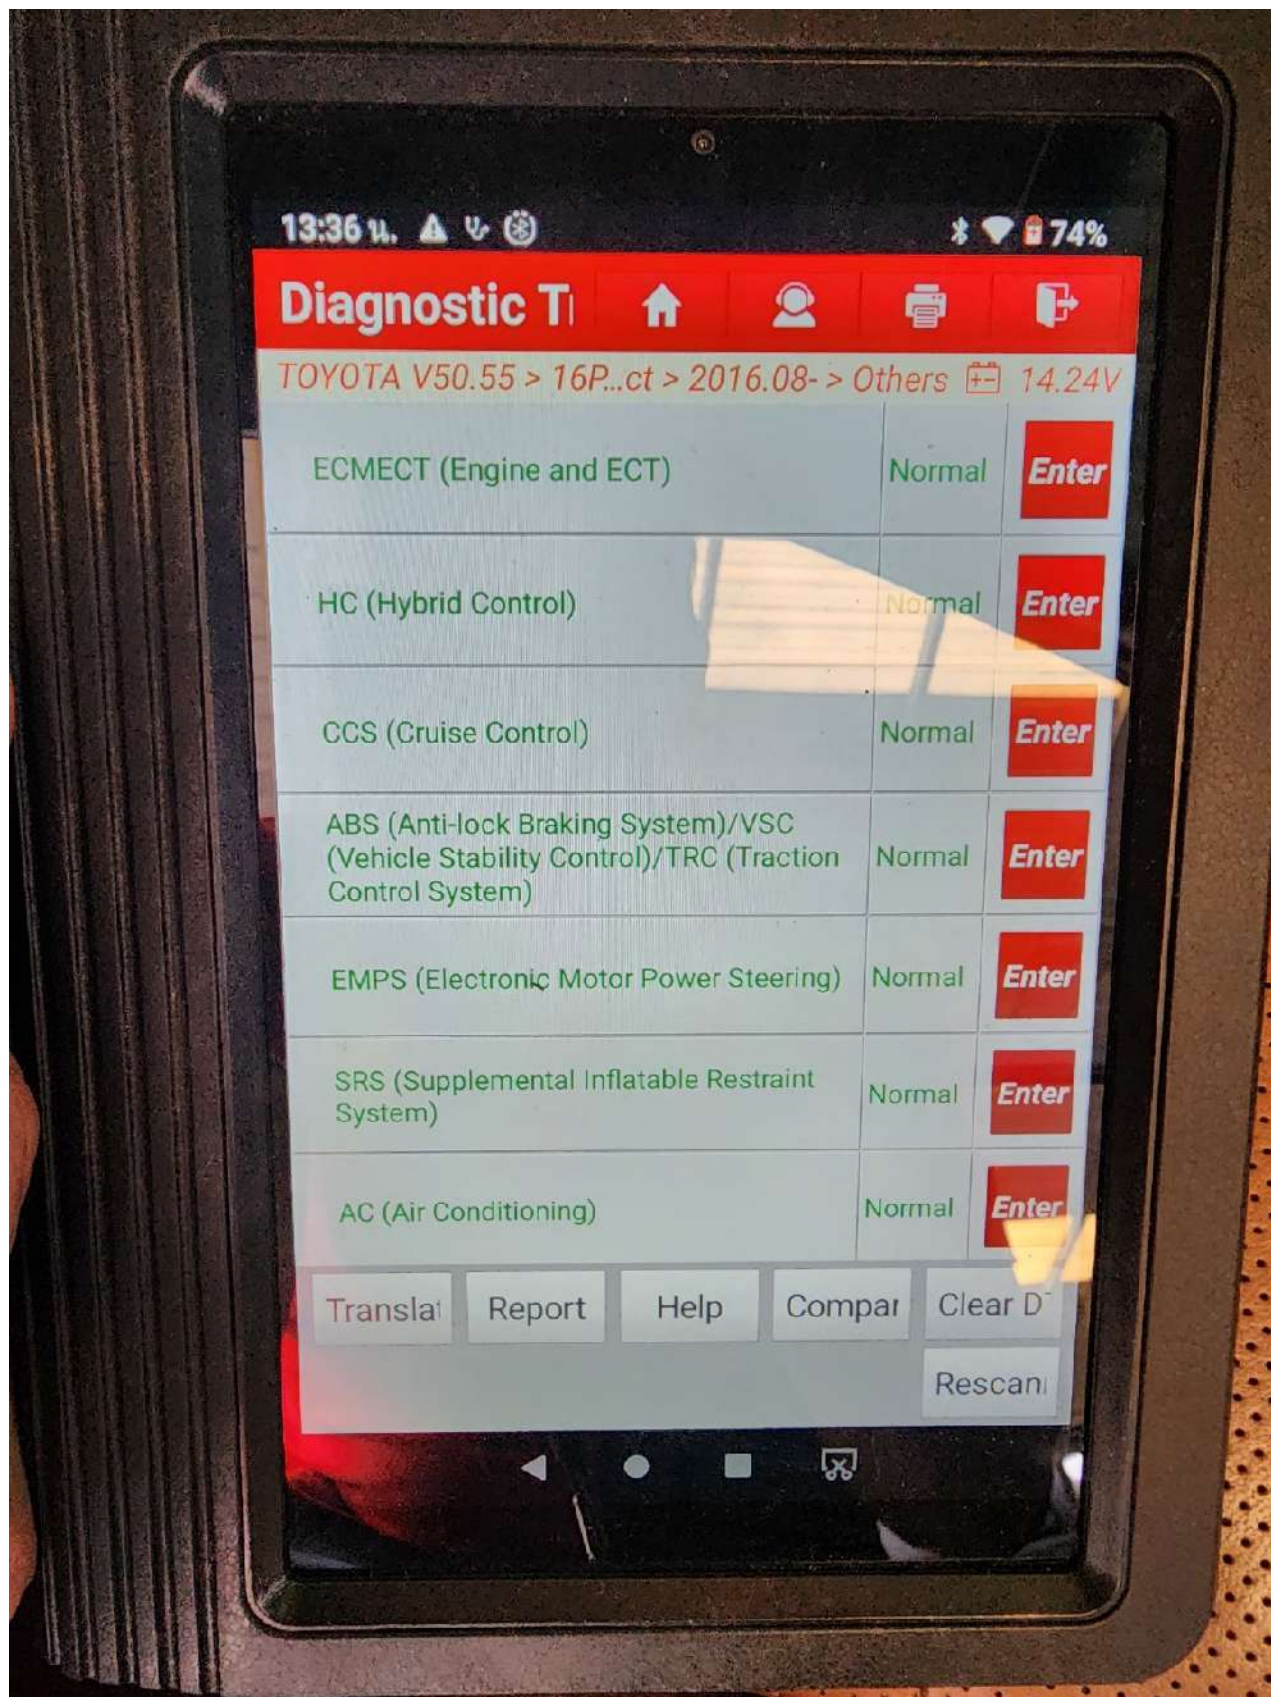
ภาพ OBD

1.5 การวินิจฉัยผ่านทาง OBD On-Board Diagnostics (OBD)

ดี (Good)

2.17 การวินิจฉัยผ่านทาง OBD2 On-Board Diagnostics (OBD)
