# Vehicle Inspection Report

## สรุปผลการตรวจสอบ (Inspection Summary)

ยี่ห้อ/รุ่น (Make/Model): BMW ACTIVEHYBRID 5	วันที่ตรวจสอบรถยนต์ (Date of Inspection): 27.03.61
เลขตัวถัง (VIN): WBAFZ92010DY74686	เลขคำขอบริการ (Job No.) : I017/072-067
เลขเครื่องยนต์ (Engine No.): 10838171	<p>Vehicle Picture:</p>

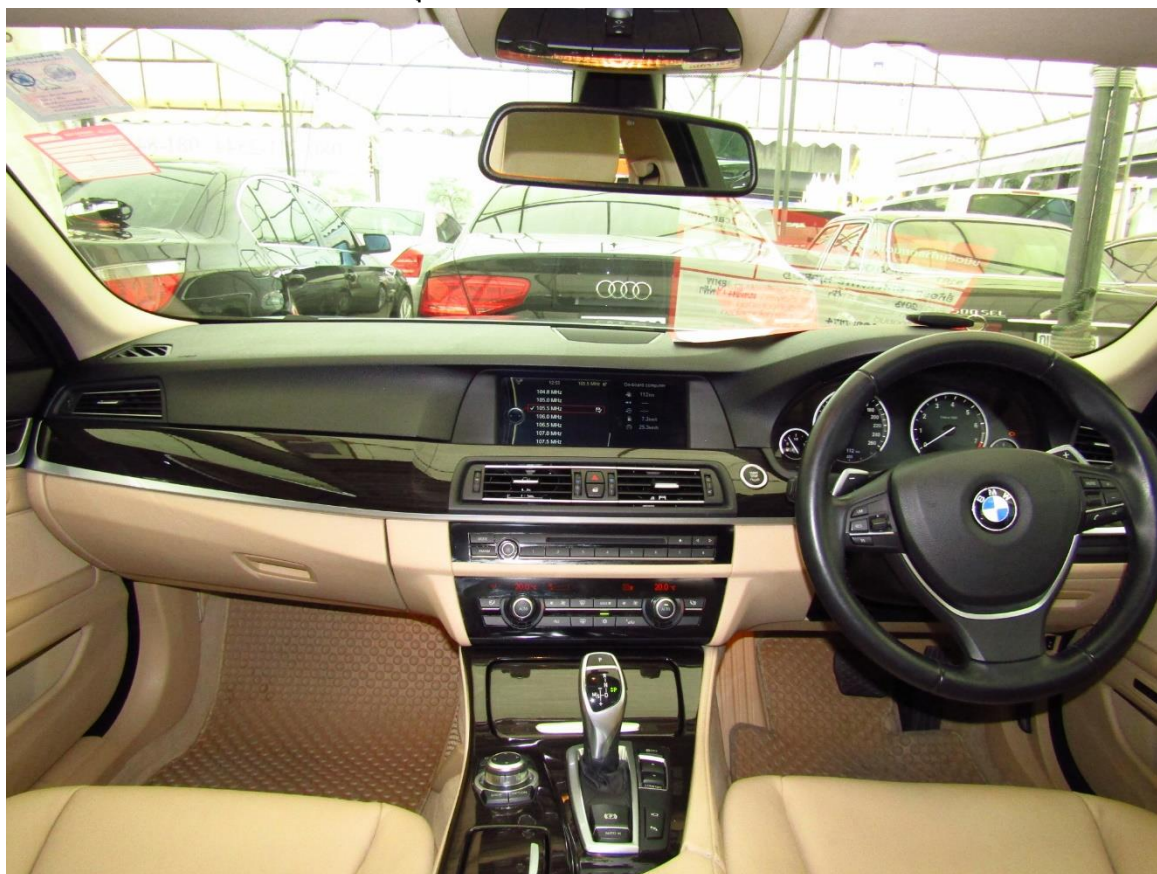
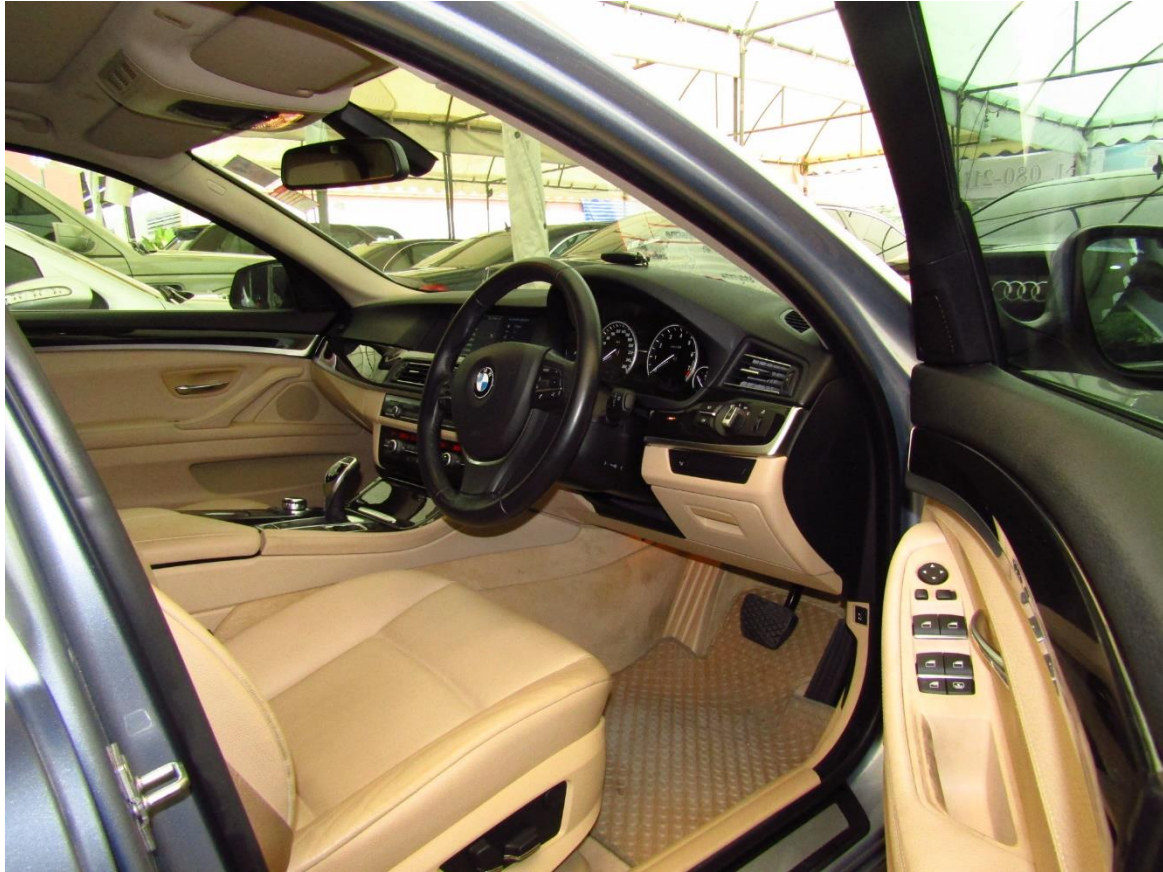
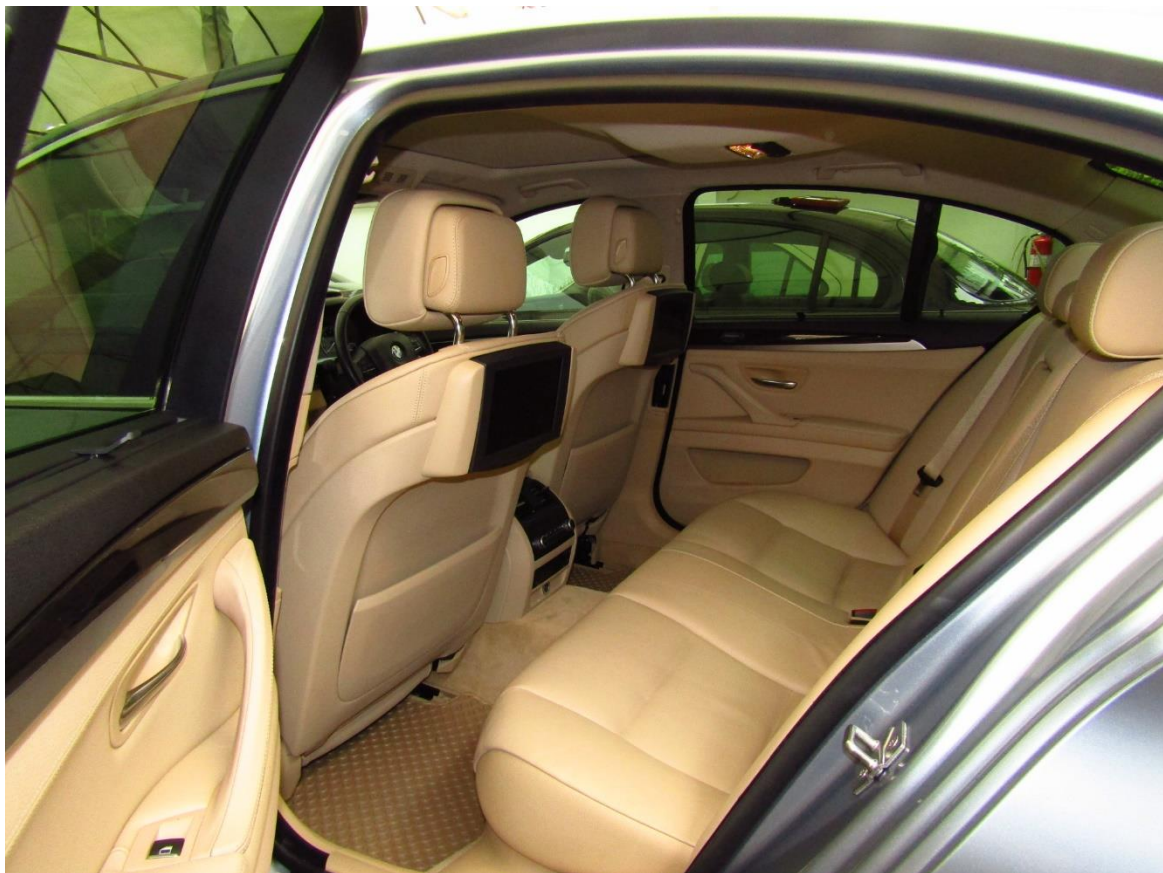
ภาพภายในด้านหน้า หลัง และ จุดบกพร่อง - Interior Visual Details (Front, Rear and/or Defect):

ภาพภายในด้านหน้า หลัง และ จุดบกพร่อง (ต่อ) -Interior Visual Details (Front, Rear and/or Defect) (Continued):

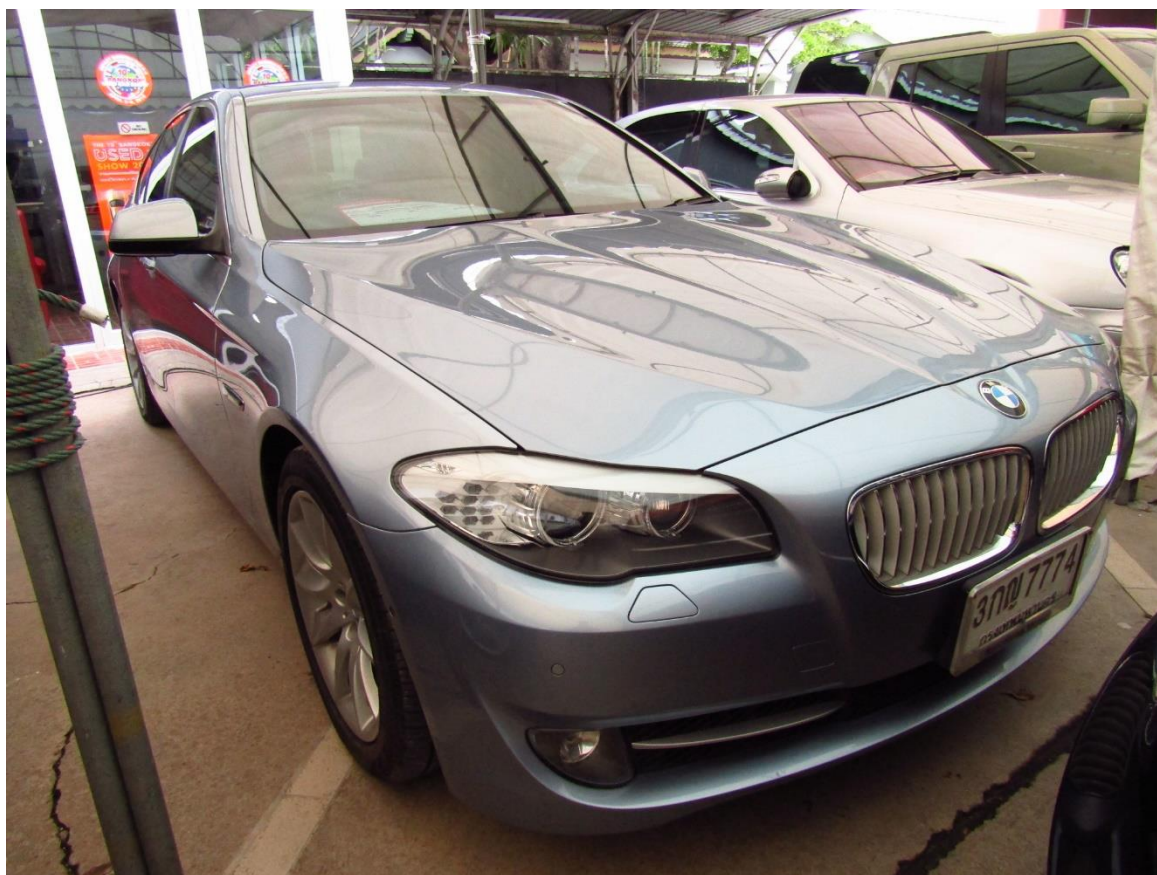
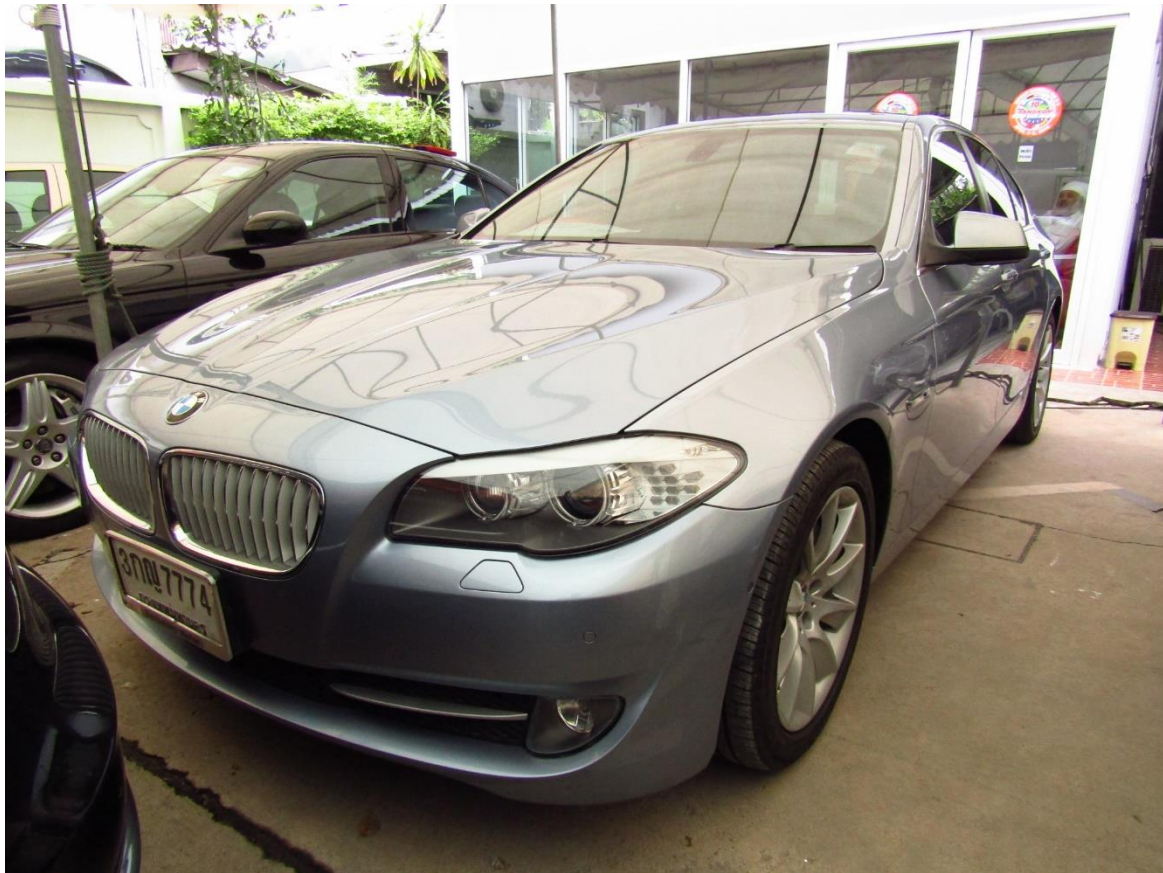
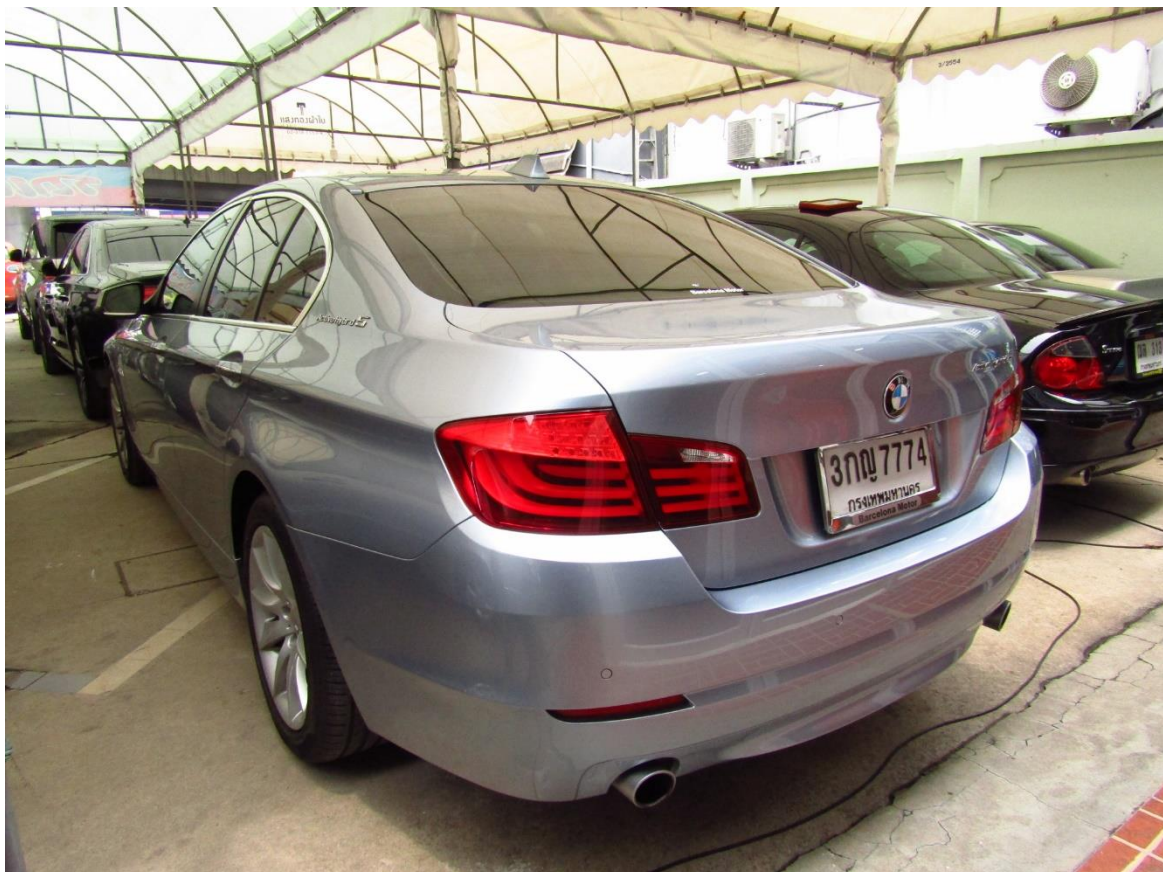
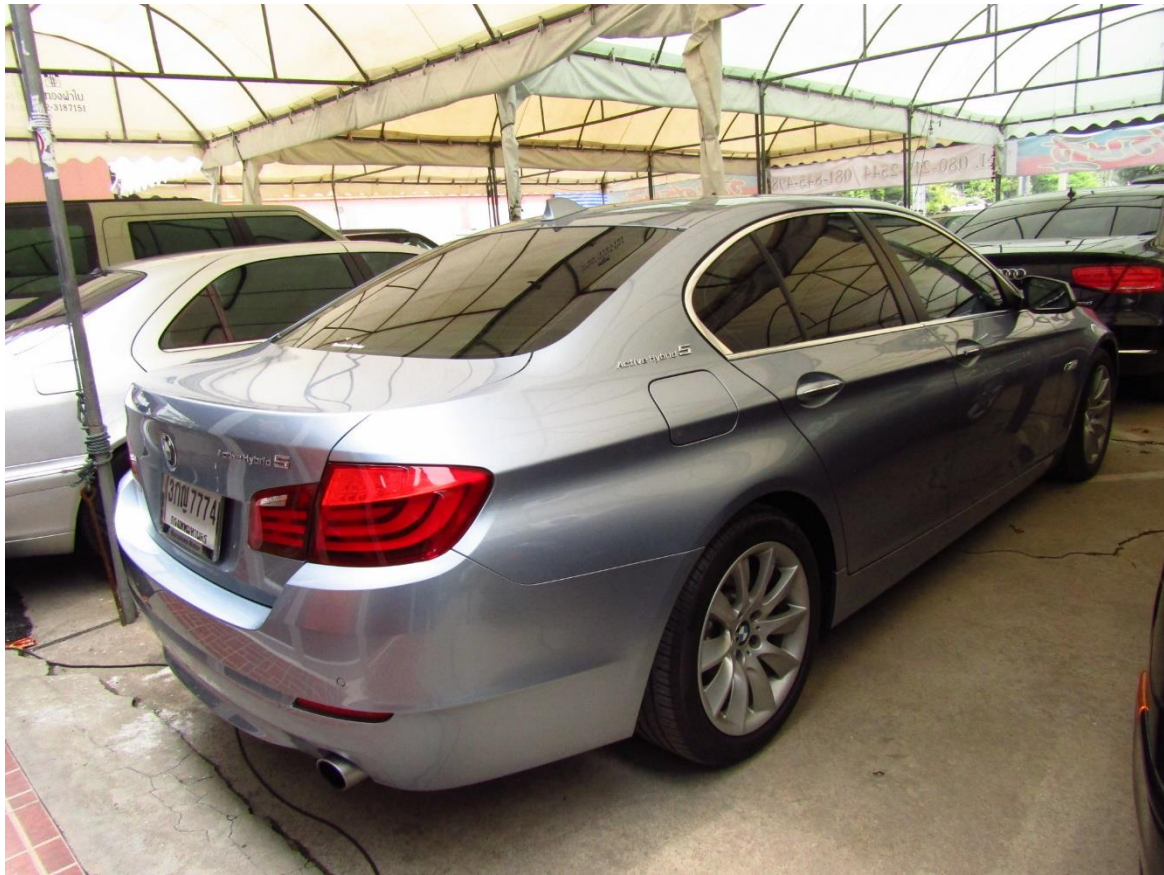
### ภาพภายนอก - Exterior Visual Details:

ภาพภายนอก - Exterior Visual Details:

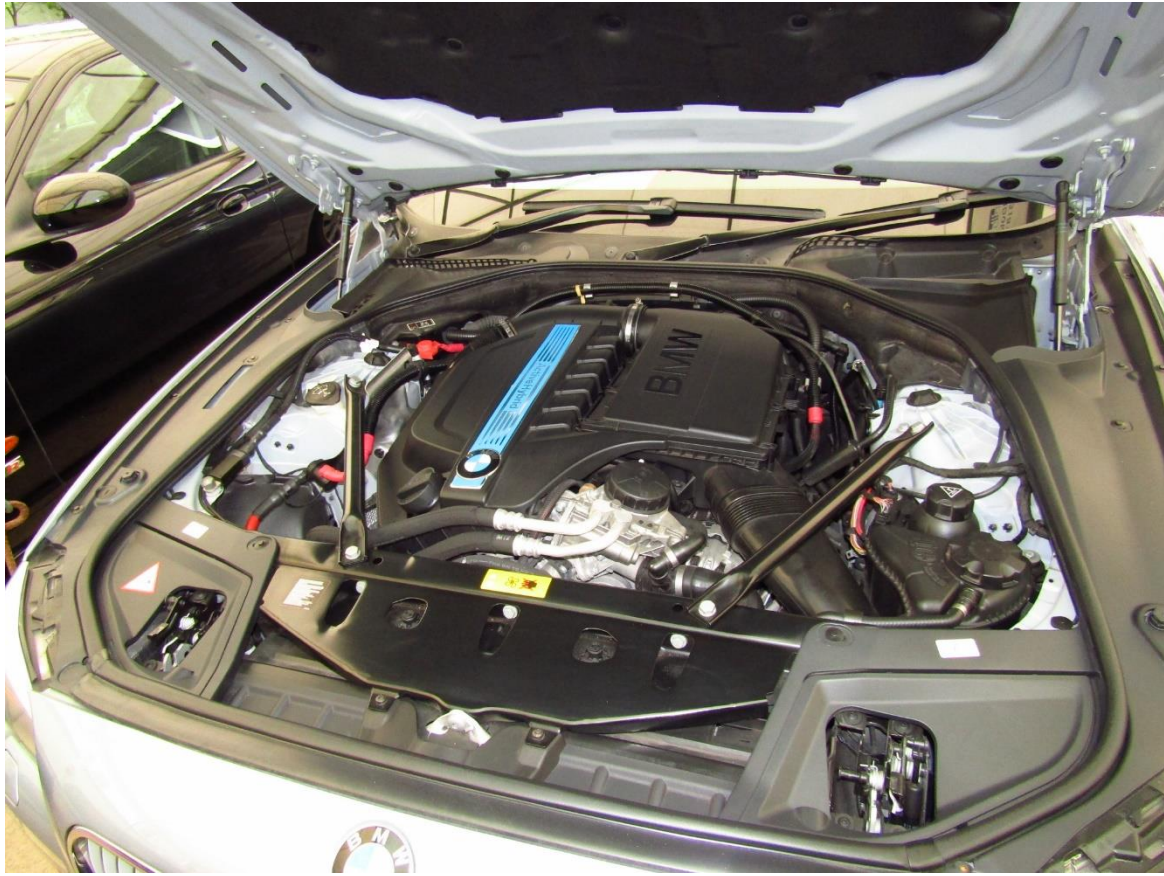
ภาพห้องเครื่อง - Engine Bay Visual Details

หม้อน้ำ และฝาหม้อน้ำ Radiator & Cap	สภาพดีตามอายุการใช้งาน
	รถกและสายพาน Drive Belt & Pulleys	สภาพดีตามอายุการใช้งาน
	หม้อลมเบรค Brake Booster	สภาพดีตามอายุการใช้งาน
	แม่ปั้มเบรค Master Cylinder Pressure	สภาพดีตามอายุการใช้งาน
	แบตเตอรี่ไม่รั่ว และ ชุดยึด ไม่มีสนิม No any leak on battery and no corrosion on battery support bracket	สภาพดีตามอายุการใช้งาน

การทดสอบ แบตเตอรี่ Battery Test  Note: If state of charge is lower than 80%, battery need to fully recharge before used. (ถ้า state of charge ต่ำกว่า 80% ควรทำการชาร์ต แบตเตอรี่ให้เต็มก่อนใช้งาน)	<b>Battery Test</b>		<b>Charging System Test at 2000 rpm</b>	
		Voltage	12.05 V	Voltage	N/A V
		Rating	800 CCA	Status	
		Current	766 CCA	<b>Start System Test</b>	
		Internal resistance	3.53 mΩ	Start Voltage	N/A V
		State of Charge	25 %	Status	
		State of Health	86 %	<b>Max. Load Test at 2000 rpm</b>	
		Status	Great	Max. Load	N/A V
		Test Date	27.03.61	Voltage	
				Status

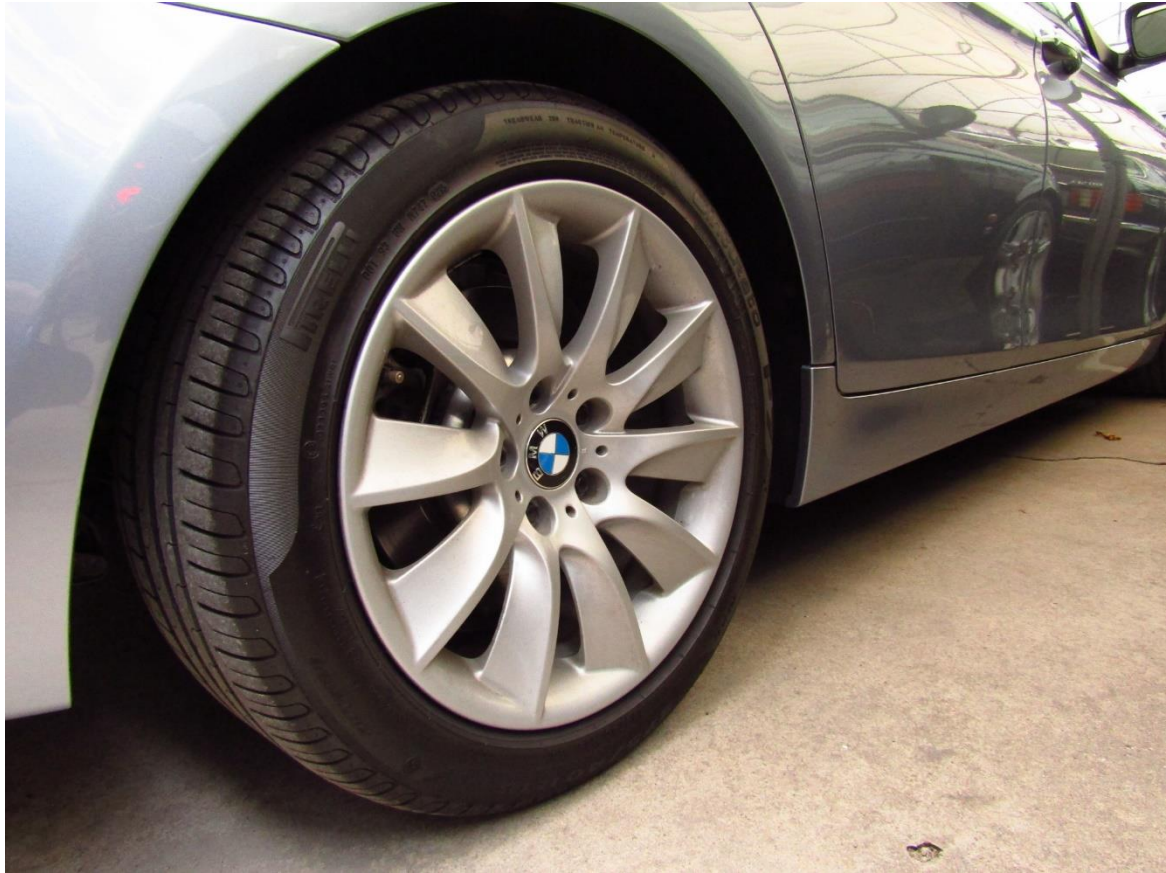
ภาพโดยรวมของยาง ล้อ และ เบรค - Tyres, Wheels & Brakes Visual Details:

สภาพยางรถยนต์, เดือน/ปี ผลิต Tyres Appearance, Year	ปียางผลิต 0215 ยางสภาพพอใช้แนะนำให้เปลี่ยนใหม่
	สภาพล้อรถ Wheel Rims Appearance	สภาพดีตามอายุการใช้งาน
	ยางอะไหล่ และล้อ Spare Tyre & Rim	N/A
	ก้ามเบรค และท่อน้ำมัน Brake Hose Callipers & Pipes	สภาพปกติไม่พบการรั่วซึม
	ผ้าเบรค (หน้า/หลัง) Brake Pads (Front/Rear)	สภาพดีตามอายุการใช้งาน
	จานเบรค Brake Discs (Front/Rear)	ควรเจียจานเบรคครั้งต่อไปที่เปลี่ยนผ้าเบรค
	ดรัมเบรคล้อหลัง Brakes and Drums any No Leakage	N/A
	การทำงานของเบรคมือ Park Brake function	ระยะการทำงานปกติ
	คำแนะนำอื่นๆ Other	N/A

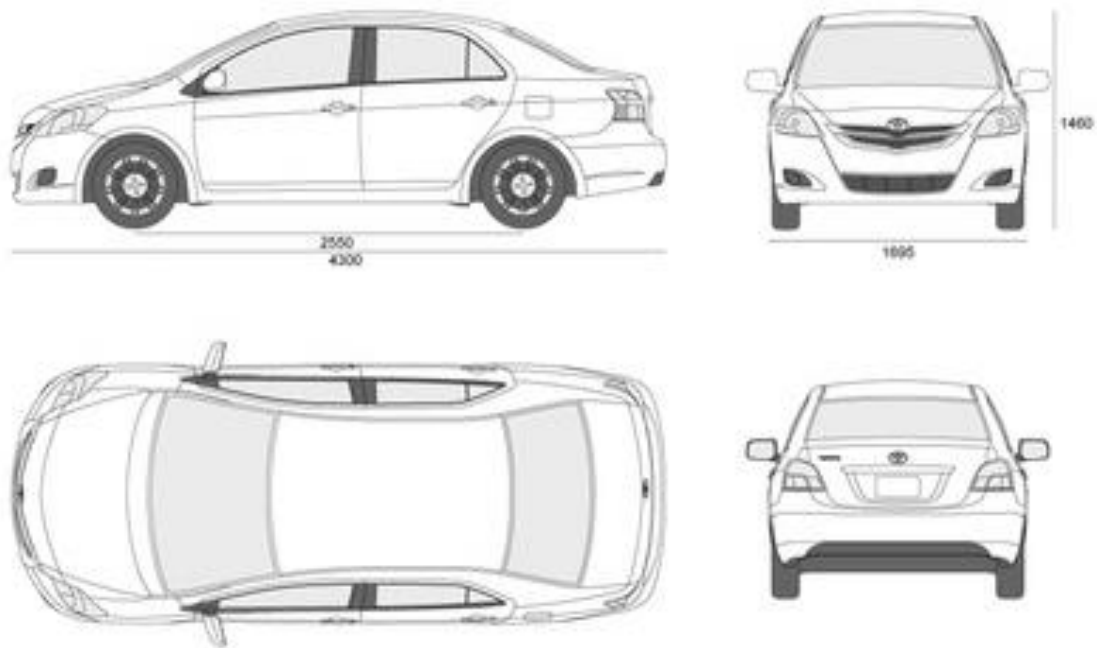
ความหนาสีรถบรกดกั 3,4 และ 5 ประตู -Paint Thickness on 3,4 and 5 door car:

ชิ้นส่วนยานยนต์ (Car Part)	ความหนาสี Paint Thickness (µm)			
	P1	P2	P3	Average
Front Wing (RH)	95	109	109	104
Front Wing (LH)	106	108	104	106
Front Door (RH)	122	123	111	119
Front Door (LH)	93	95	97	95
Rear Door (RH)	107	97	86	97
Rear Door (LH)	89	107	103	100

ชิ้นส่วนยานยนต์ (Car Part)	ความหนาสี Paint Thickness (µm)			
	P1	P2	P3	Average
Rear Wing (RH)	91	95	110	99
Rear Wing (LH)	85	118	97	100
Front Bumper				
Rear Bumper				
Bonnet	142	182	180	168
Roof	78	97	109	95
Boot/Tail Gate	188	190	201	193
