Vehicle Inspection Report

ยี่ห้อ/รุ่น (Make/Model): ISUZU MU-X	วันที่ตรวจสอบรถยนต์(Date of Inspection): 06.03.61
เลขตัวถัง (VIN): MP1TFR85GET000654	เลขคำขอบริการ (Job No.) : I017/081-043
เลขเครื่องยนต์ (Engine No.): 4JJ1LP0305	<p>Vehicle Picture:</p>  
ปีผลิต (Build Date): 2013	
สี (Color): ขาว	
เลขไมล์ (Mileage): 152503	
เลขทะเบียน (No. Plate): 2กว 9704	
ทะเบียนหมดอายุ (Registration Expiry): 12 ธ.ค. 61	
ชื่อลูกค้า Customer Name:	
ที่อยู่ (Address):	
โทรศัพท์(Tel):	
สถานที่ตรวจสอบรถ (Inspection Place): REGENT HOME CAR

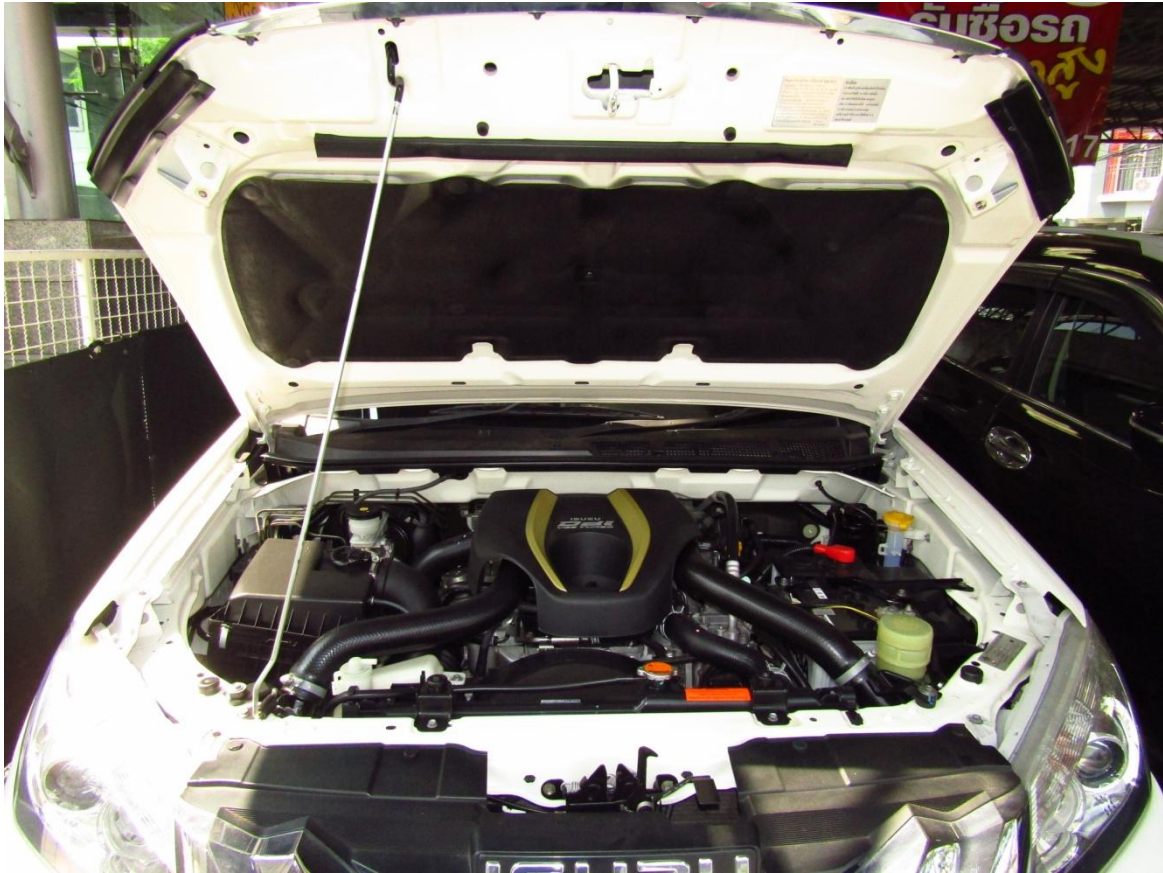
ภาพห้องเครื่อง - Engine Bay Visual Details

การทดสอบ แบตเตอรี่ Battery Test Note: If state of charge is lower than 80%, battery need to fully recharge before used. (ถ้า state of charge ต่ำกว่า 80% ควรทำการชาร์ต แบตเตอรี่ให้เต็มก่อนใช้งาน)	Battery Test		Charging System Test at 2000 rpm	
		Voltage	12.48 V	Voltage	14.03 V
		Rating	590 CCA	Status	Normal
		Current	428 CCA	Start System Test	
		Internal resistance	6.32 mΩ	Start Voltage	8.64 V
		State of Charge	68 %	Status	Normal
		State of Health	51 %	Max. Load Test at 2000 rpm	
		Status	Caution	Max. Load Voltage	13.67 V
		Test Date	06.03.61	Status	Normal

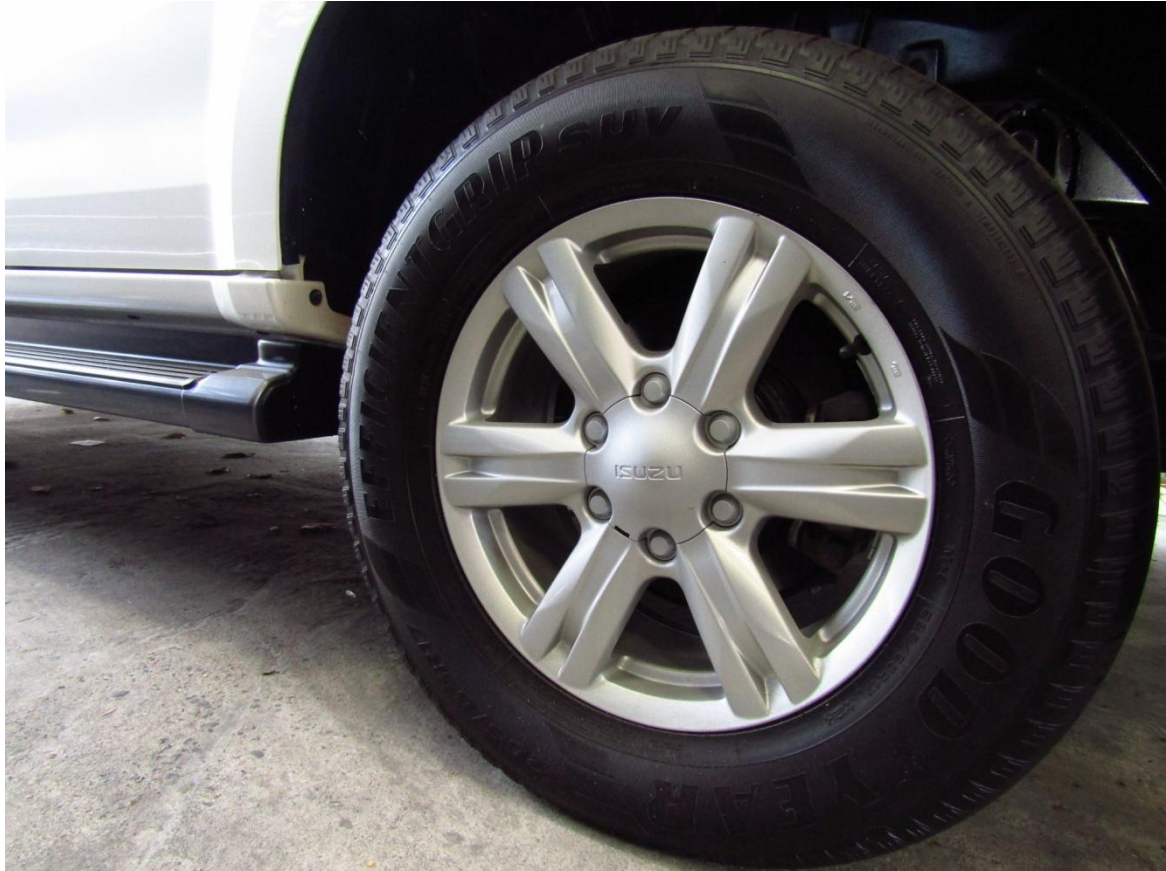
ภาพโดยรวมของยาง ล้อ และ เบรค - Tyres, Wheels & Brakes Visual Details:

สภาพยางรถยนต์, เดือน/ปี ผลิต Tyres Appearance, Year	ปียางผลิต 1216 ยางสภาพดี
 	สภาพล้อรถ Wheel Rims Appearance	สภาพดีตามอายุการใช้งาน
 	ยางอะไหล่ และล้อ Spare Tyre & Rim	สภาพดีตามอายุการใช้งาน
 	ก้ามเบรค และท่อน้ำมัน Brake Hose Callipers & Pipes	สภาพปกติไม่พบการรั่วซึม
 	ผ้าเบรค (หน้า/หลัง) Brake Pads (Front/Rear)	สภาพดีตามอายุการใช้งาน
 	จานเบรค Brake Discs (Front/Rear)	ควรเจียจานเบรคครั้งต่อไปที่เปลี่ยนผ้าเบรค
 	ดรัมเบรคล้อหลัง Brakes and Drums any No Leakage	N/A
 	การทำงานของเบรคมือ Park Brake function	ระยะการทำงานปกติ
 	คำแนะนำอื่นๆ Other	N/A

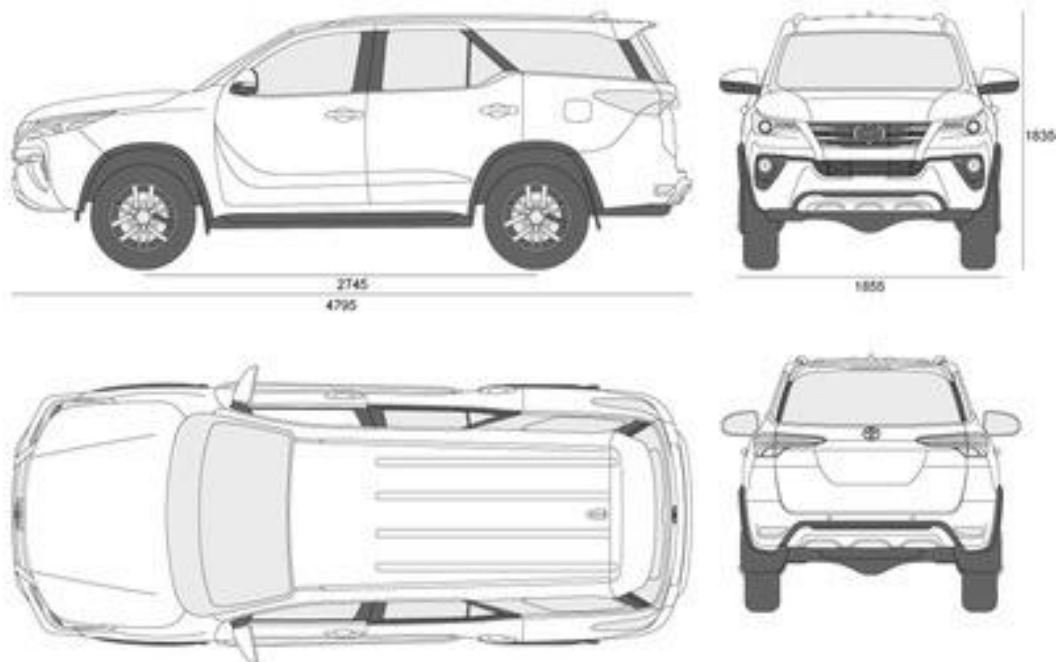
ความหนาสีรถ SUV, MPV -Paint Thickness on SUV, MPV vehicle:

ชิ้นส่วนยานยนต์	ความหนาสี Paint Thickness (µm)			
(Car Part)	P1	P2	P3	Average
Front Wing (RH)	194	192	156	181
Front Wing (LH)	126	142	146	138
Front Door (RH)	365	338	381	361
Front Door (LH)	103	102	105	103
Rear Door (RH)	188	140	134	154
Rear Door (LH)	106	104	123	111

ชิ้นส่วนยานยนต์	ความหนาสี Paint Thickness (µm)			
(Car Part)	P1	P2	P3	Average
Rear Wing (RH)	91	121	111	108
Rear Wing (LH)	90	93	109	97
Front Bumper				
Rear Bumper				
Bonnet	163	190	239	197
Roof	148	195	179	174
Boot/Tail Gate	96	92	90	93
