Vehicle Inspection Report

สรุปผลการตรวจสอบ (Inspection Summary)

ยี่ห้อ/รุ่น (Brand/Model): MAZDA CX-3 2.0 AT	วันที่ตรวจสอบรถยนต์ (Date of Inspection): 25/06/63
หมายเลขตัวถัง (VIN): MM8DK2W7A0W232564	เลขคำขอบริการ (Job No.): I020/0027-17
หมายเลขเครื่องยนต์ (Engine No.): PE10605055	<p>Vehicle Picture:</p>  
ปีที่ผลิต (Build Date): 2018	
สีรถ (Color): ดำ	
ระยะการใช้งาน (Mileage): 34,029 กม.	
หมายเลขทะเบียน (No. Plate): กค 5662 สมุทรสงคราม	
วันครบกำหนดชำระภาษี (Registration Expiry): 29 ส.ค. 63	
ชื่อลูกค้า (Customer Name) : @1กฤษกร (ศูนย์รวมรถบ้านรามอินทราซอย5) ตลาดรถกลางคืน	
ที่อยู่ (Address):	
โทรศัพท์ (Tel): 081-3444422	
สถานที่ตรวจสอบรถ (Inspection Place): รามอินทรา-สุขาภิบาล5

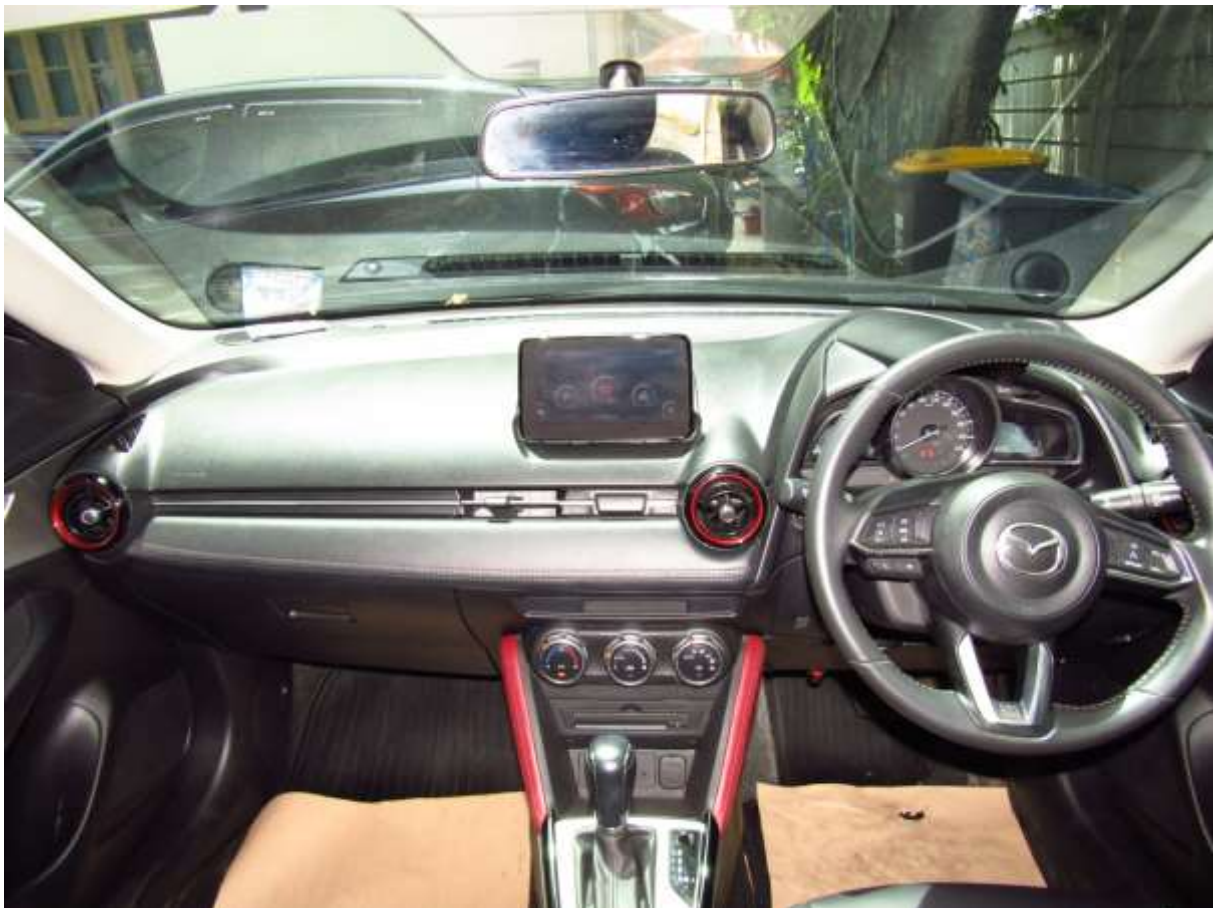
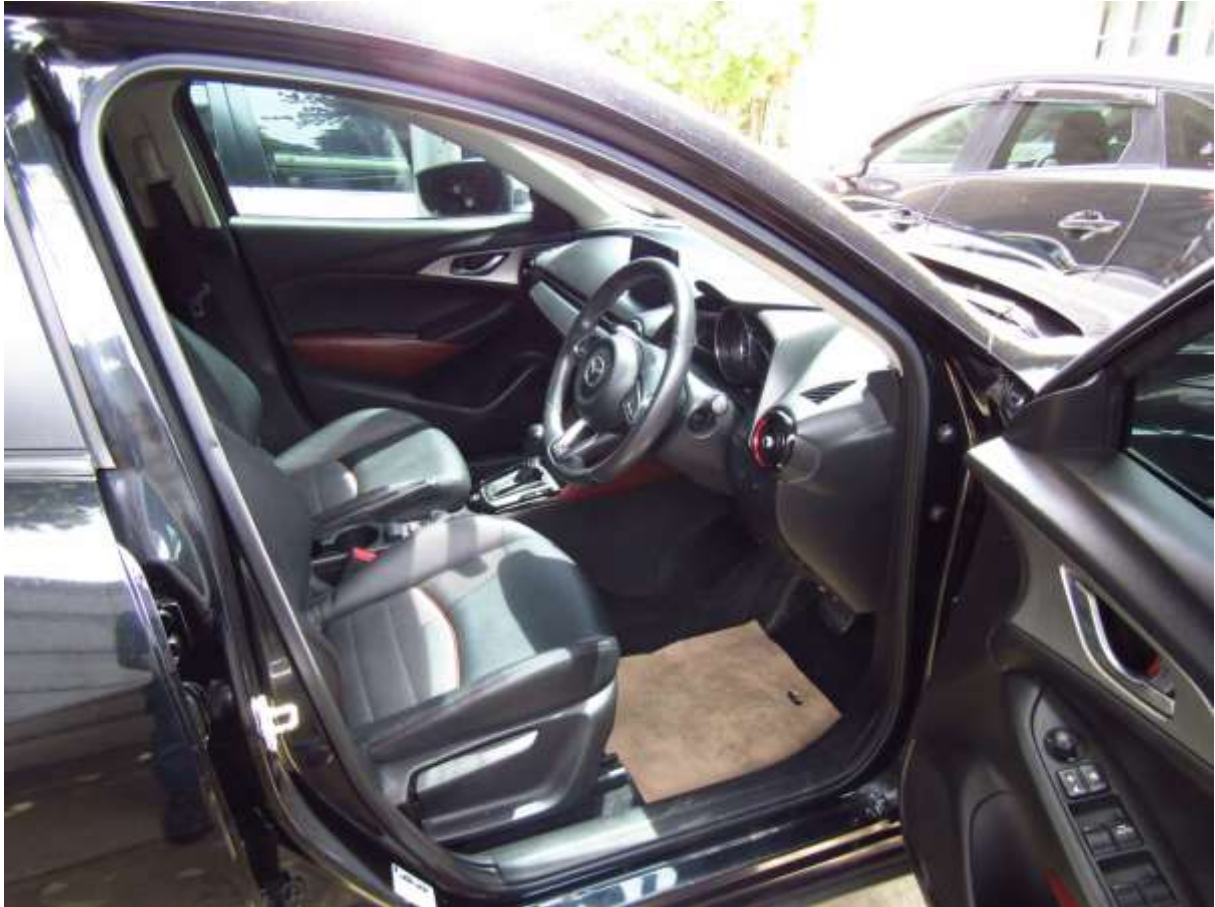
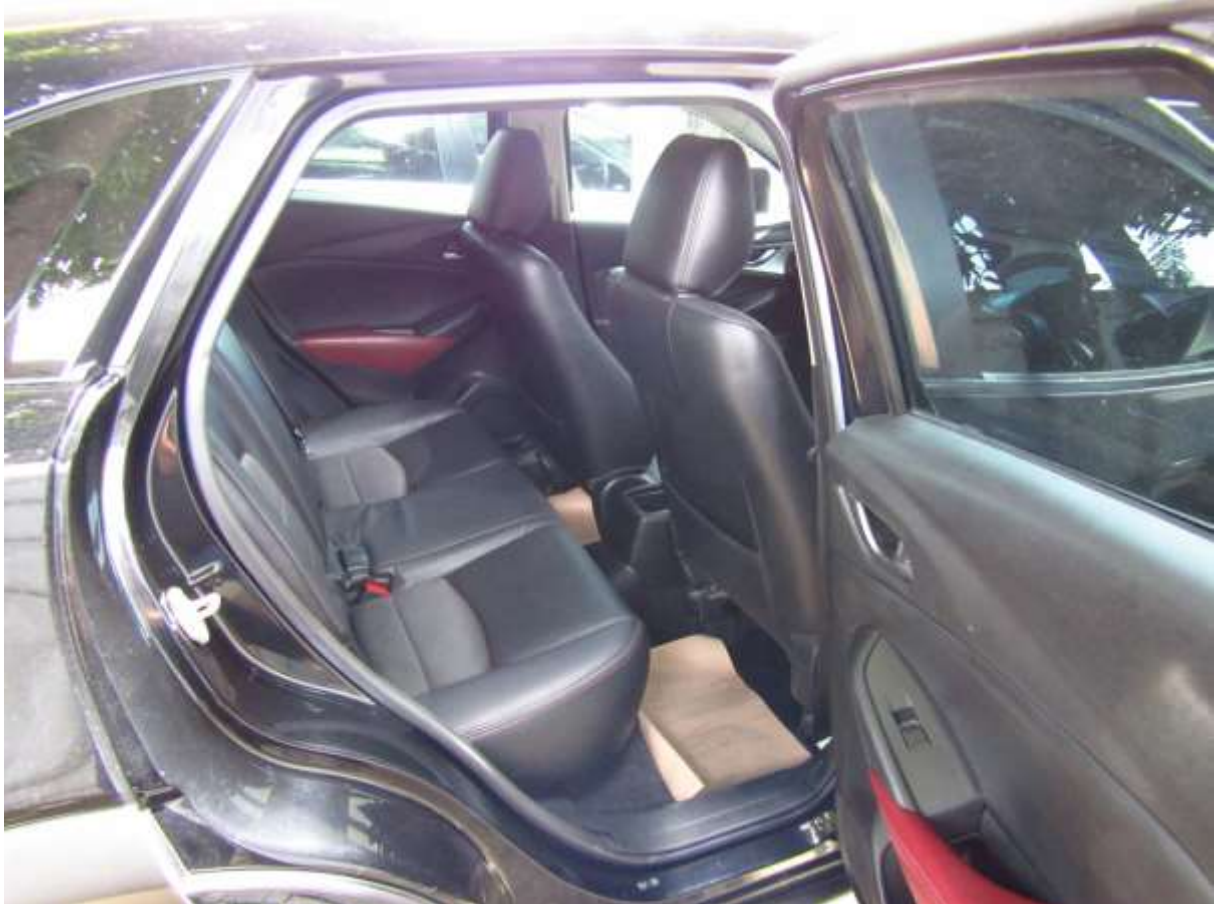
ภาพภายในด้านหน้า หลัง และ จุดบกพร่อง - Interior Visual Details (Front, Rear and/or Defect):

ที่นั่ง สภาพ Seat Appearance	สภาพดีตามอายุการใช้งาน
	การทำงาน การปรับ และการล็อคเบาะ Seat Adjust functional	ทำงานได้ดี
	สภาพ รางได้เบาะ Seat slide adjust rail	สภาพดีตามอายุการใช้งาน
	เข็มขัดนิรภัย Seat Belts	สภาพดีตามอายุการใช้งาน

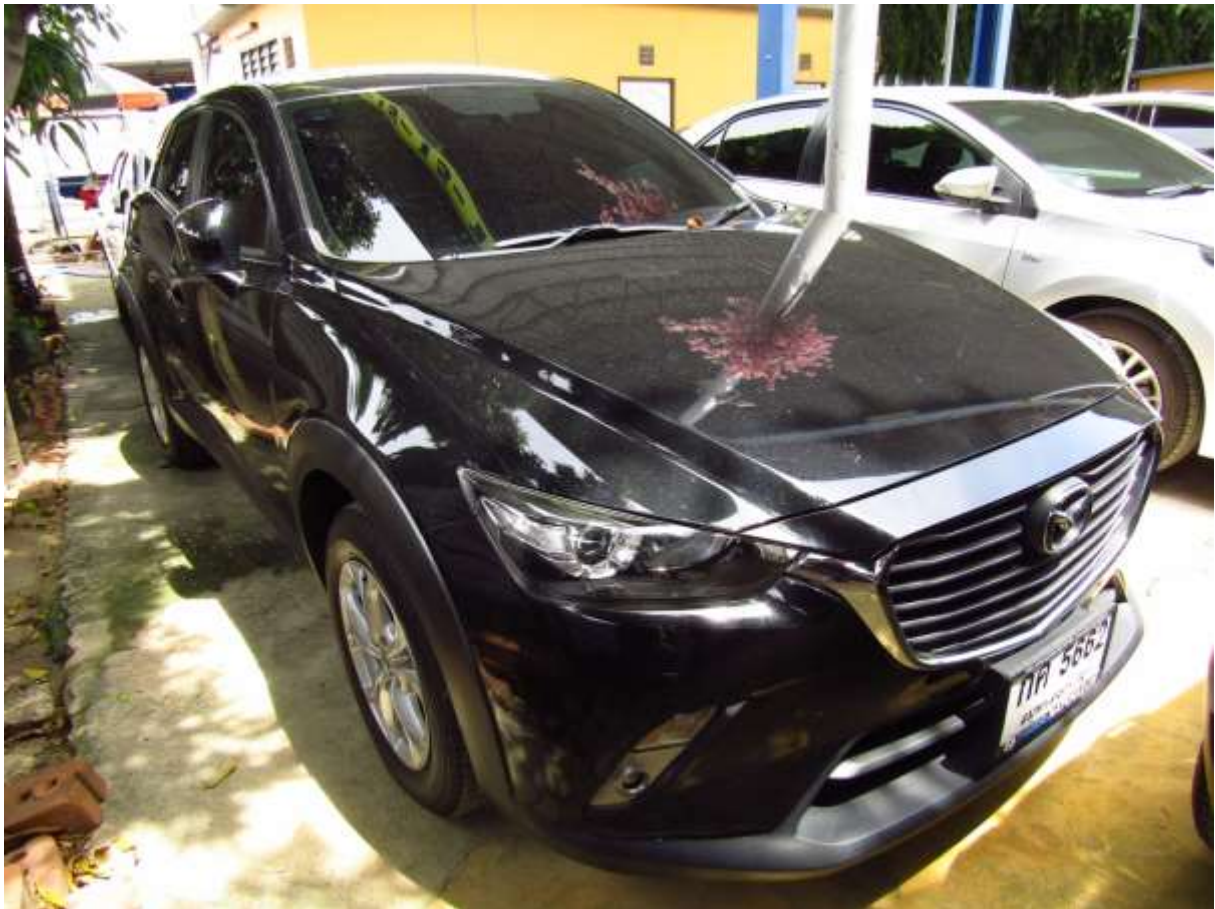
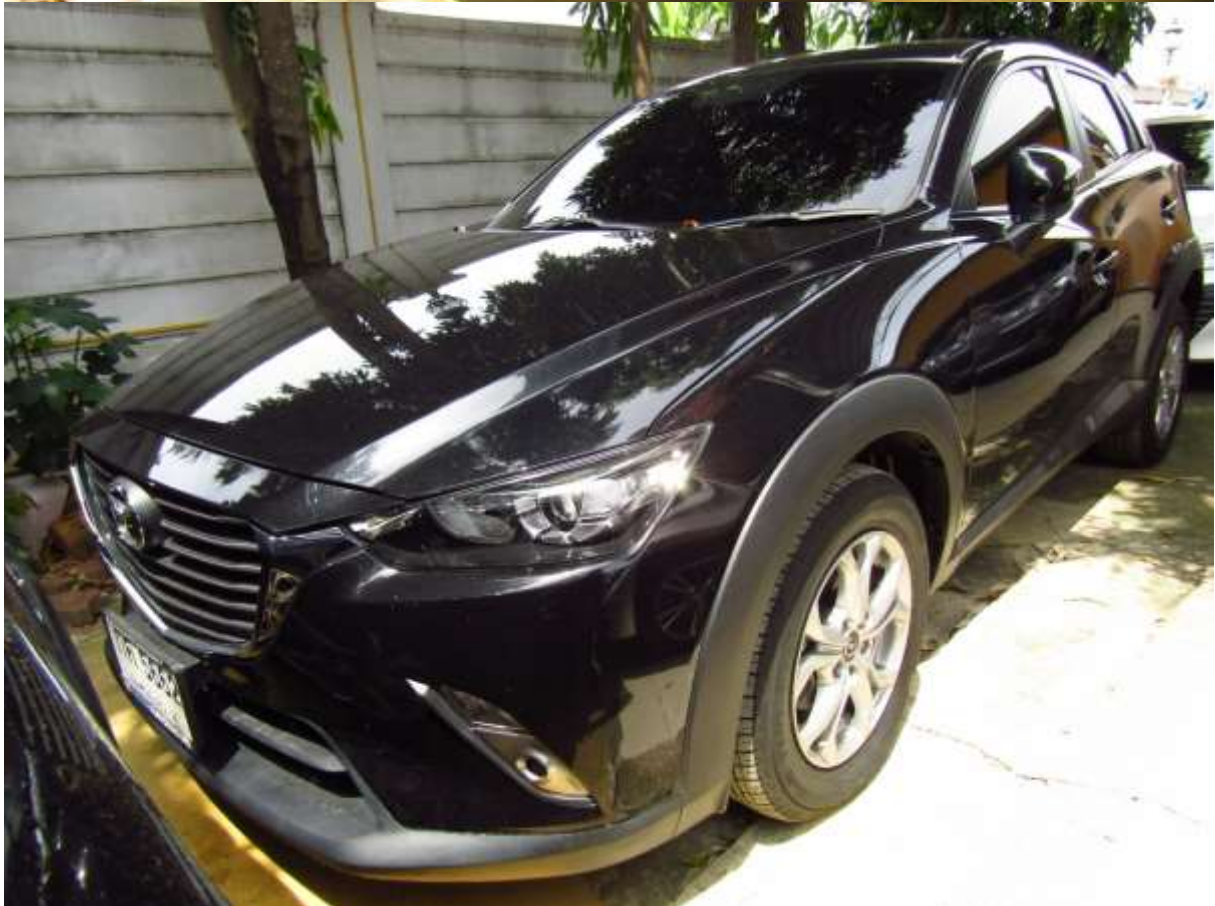
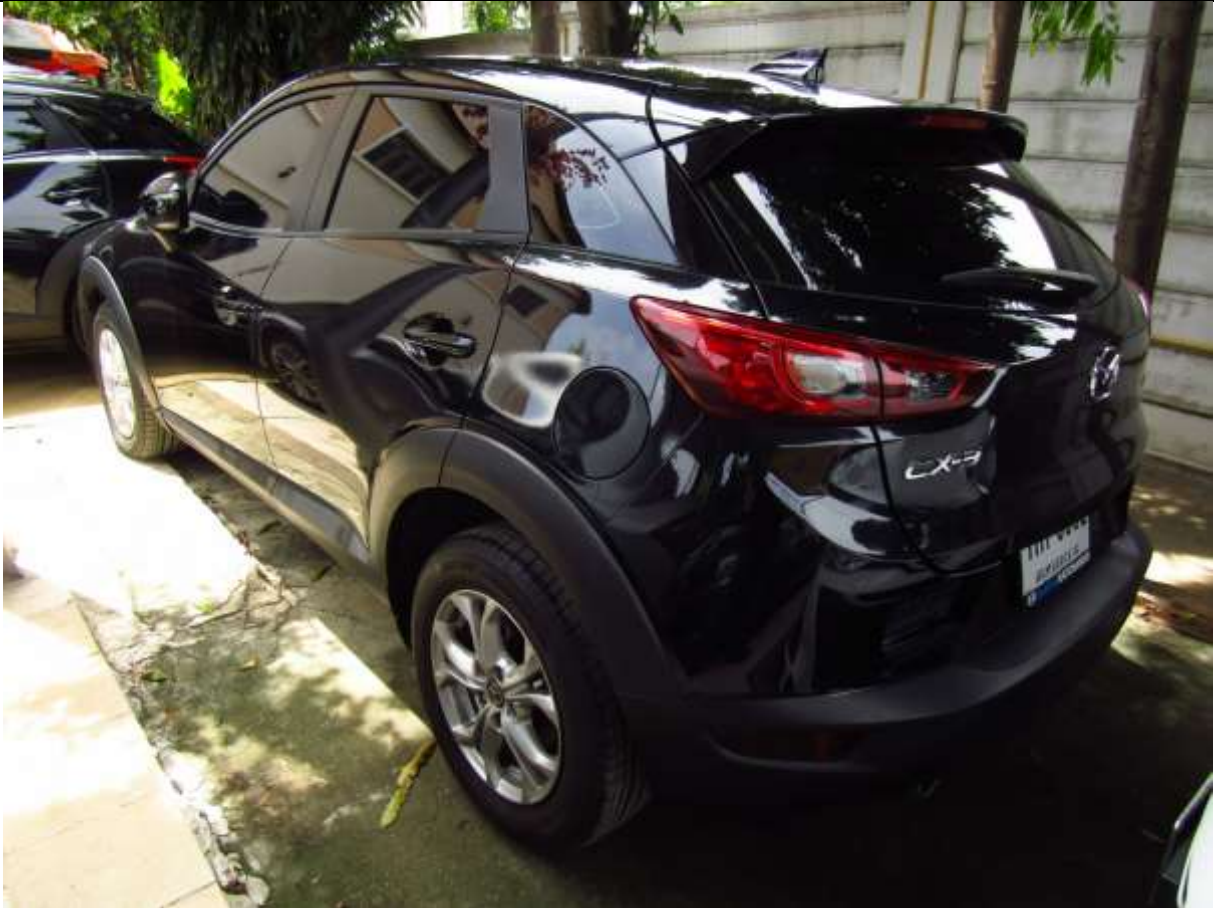
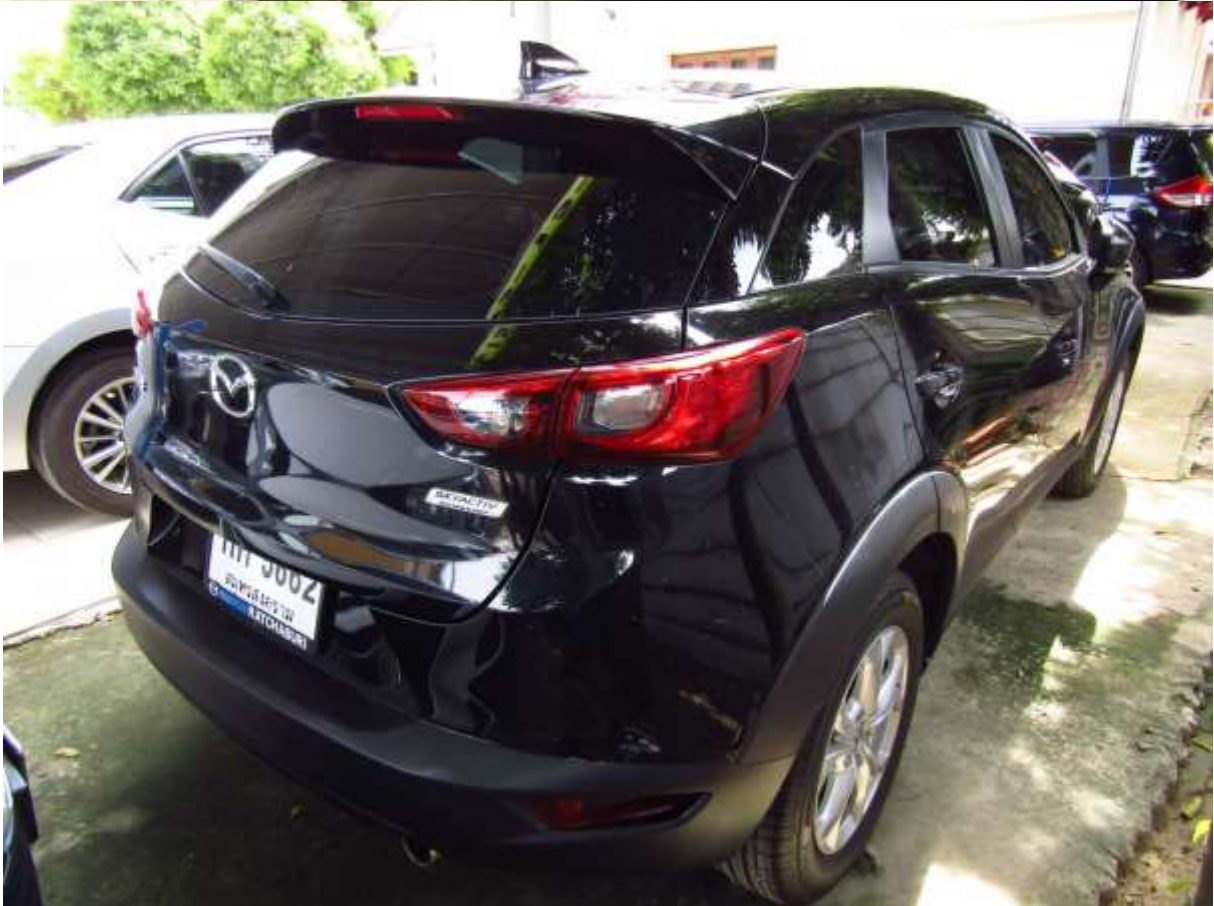
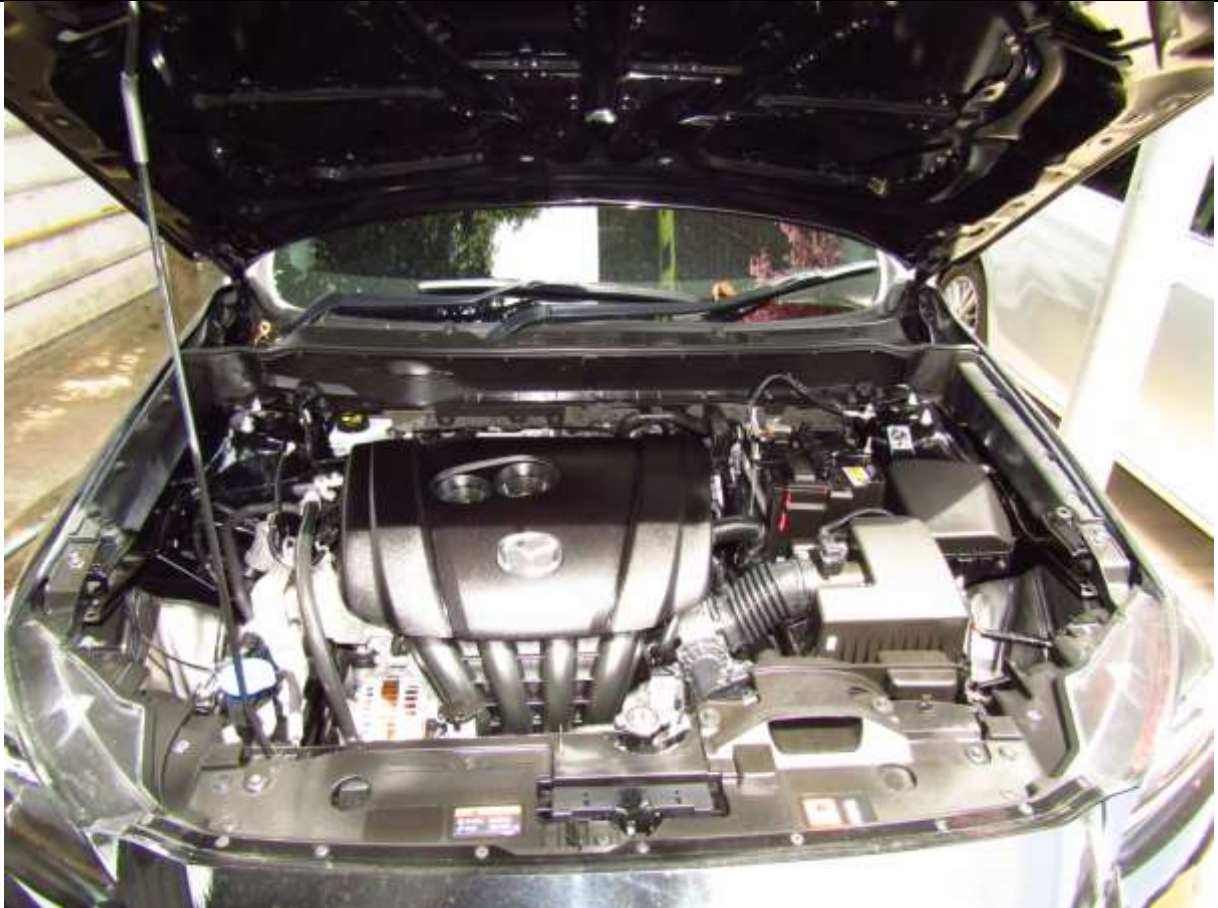
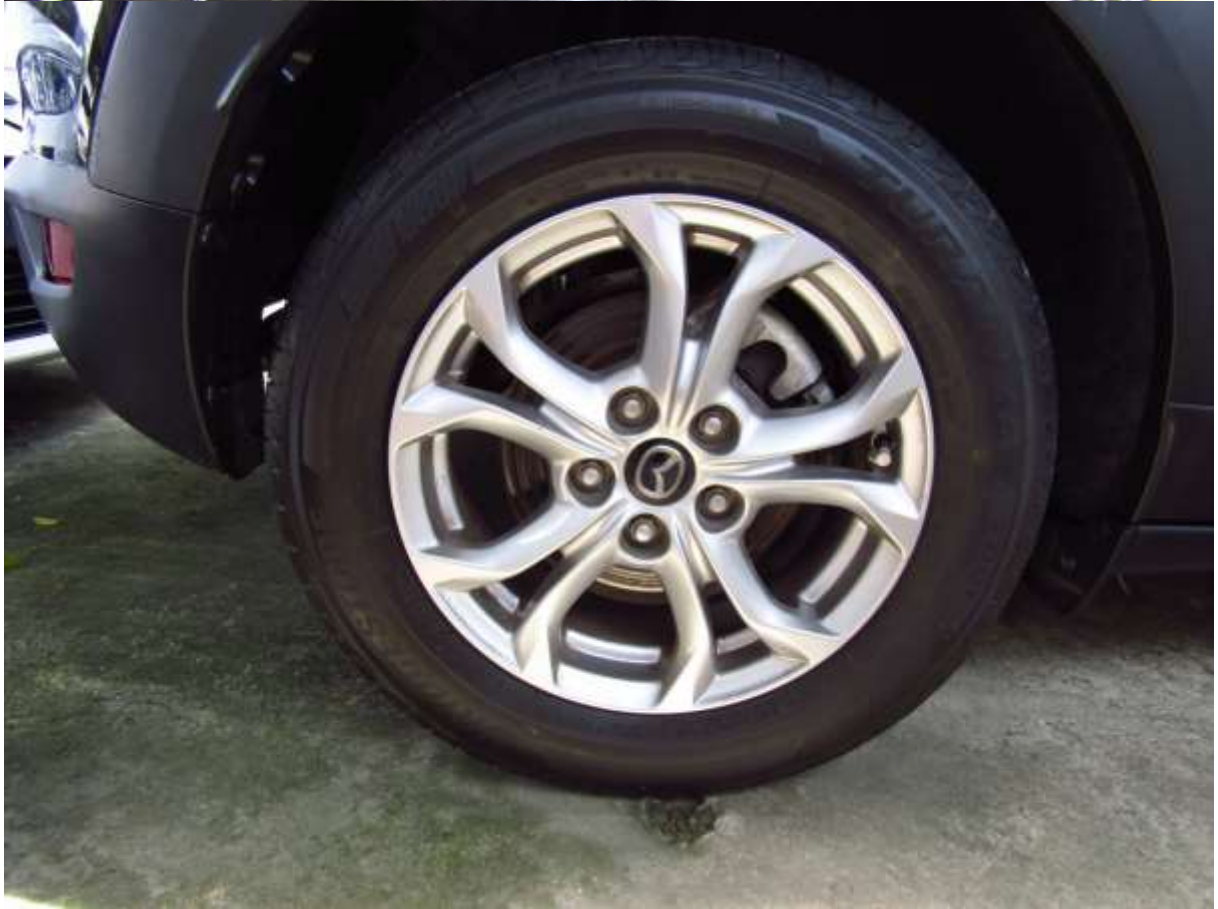
ภาพภายนอก - Exterior Visual Details:

กันชนหน้า Front Bumper	สภาพดี
	คาน รั้งกันชนหน้า (ขวา) Front Side Member (Right) Appearance	สภาพดี
	คาน รั้งกันชนหน้า (ซ้าย) Front Side Member (Left) Appearance	สภาพดี
	ฝากระโปรงหน้ารถ Bonnet	สภาพดี
	กระจกบังลมหน้า Windshield	สภาพดี
	หลังคา Roof	สภาพดี
	สภาพ และการทำงาน หลังคาชั้นรูป หลังคาเปิดประทุน Sunroof/Convertible functional and appearance	N/A
	ประตูหน้าขวา Front Right Door	สภาพดี
	ประตูหลังขวา Rear Right Door	สภาพดี
	ประตูเลื่อนด้านขวา Sliding Right Door	N/A
	บันไดขายน้าด้านขวา Right Rocker Panel	สภาพดี
	ประตูหน้าซ้าย Front Left Door	สภาพดี
	ประตูหลังซ้าย Rear Left Door	สภาพดี
	ประตูเลื่อนด้านซ้าย Sliding Left Door	N/A

บันไดซ้ายน้ำด้านซ้าย Left Rocker Panel	สภาพดี
	ประตูท้าย,ฝากระโปรงท้าย Rear Tail Gate	สภาพดี
	กระจกบังลมหลัง Rear Screen	สภาพดี
	กันชนหลัง Rear Bumper	สภาพดี
	คาน รับกันชนหลัง (ขวา) Rear Side Member (Right) Appearance	สภาพดี
	คาน รับกันชนหลัง (ซ้าย) Rear Side Member (Right) Appearance	สภาพดี
	เสาโครงสร้าง A ขวา Right A-Pillar	สภาพดี
	เสาโครงสร้าง B ขวา Right B-Pillar	สภาพดี
	เสาโครงสร้าง C ขวา Right C-Pillar	สภาพดี
	เสาโครงสร้าง D ขวา Right D-Pillar	N/A
	เสาโครงสร้าง A ซ้าย Left A-Pillar	สภาพดี
	เสาโครงสร้าง B ซ้าย Left B-Pillar	สภาพดี
	เสาโครงสร้าง C ซ้าย Left C-Pillar	สภาพดี
	เสาโครงสร้าง D ซ้าย Left D-Pillar	N/A
	ระบบบังคับเลี้ยว Steering Components	สภาพดีตามอายุการใช้งาน
