Vehicle Inspection Report

สรุปผลการตรวจสอบ (Inspection Summary)

ยี่ห้อ/รุ่น (Brand/Model): TOYOTA YARIS J	วันที่ตรวจสอบรถยนต์ (Date of Inspection): 16.7.61
หมายเลขตัวถัง (VIN): MR2K39F3X01067228	เลขคำขอบริการ (Job No.): I018/018-062
หมายเลขเครื่องยนต์ (Engine No.): 3NRS068371	Vehicle Picture:

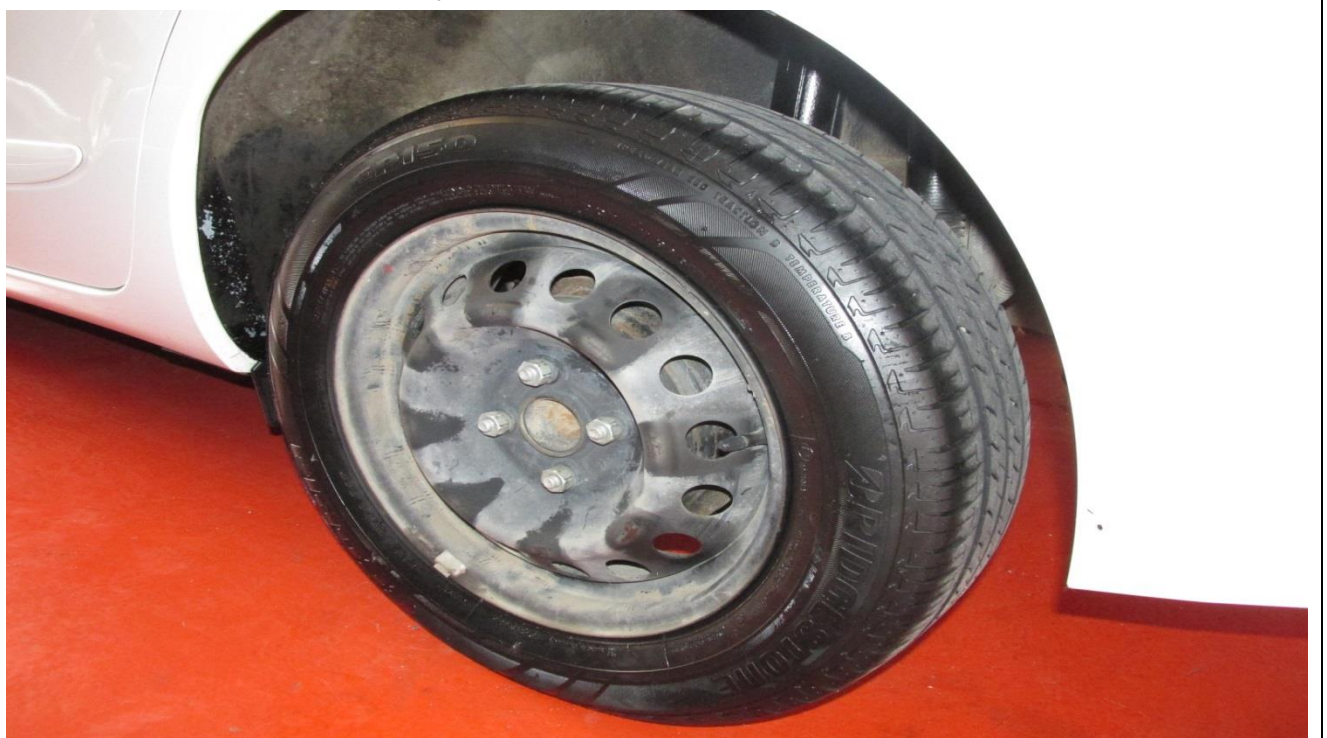
ภาพโดยรวมของยาง ล้อ และ เบรค - Tyres, Wheels & Brakes Visual Details:

สภาพยางรถยนต์, สัปดาห์/ปี ผลิต Tyres Appearance, Year	5114 ยางสภาพพอใช้ควรเปลี่ยนยางใหม่
 	สภาพล้อ,ฝาครอบล้อ Wheel Rims Appearance	สภาพดีตามอายุการใช้งาน
 	ล้อ และยางอะไหล่ Spare Tyre & Rim	มีประจำรถ
 	คาสิปเปอร์เบรค และท่อน้ำมัน Brake Hose Callipers & Pipes	สภาพปกติไม่พบการรั่วซึม
 	ผ้าดิสเบรค (หน้า/หลัง) Brake Pads (Front/Rear)	สภาพดีตามอายุการใช้งาน
 	จานดิสเบรค(หน้า/หลัง) Brake Discs (Front/Rear)	ควรเจียจานเบรคครั้งต่อไปที่เปลี่ยนผ้าเบรค
 	ดรัมเบรคล้อหลัง Brakes and Drums any No Leakage	สภาพดีตามอายุการใช้งาน
 	การทำงานของเบรคมือ Park Brake function	ระบบการทำงานปกติ
 	คำแนะนำอื่นๆ Other	N/A
