เลขคำขอบริการ (Job No.) :: I022/0001-9

Jan 18, 2022

HONDA CIVIC 1.8

Vehicle Inspection Report สรุปผลการตรวจสภาพรถ (Inspection Summary)

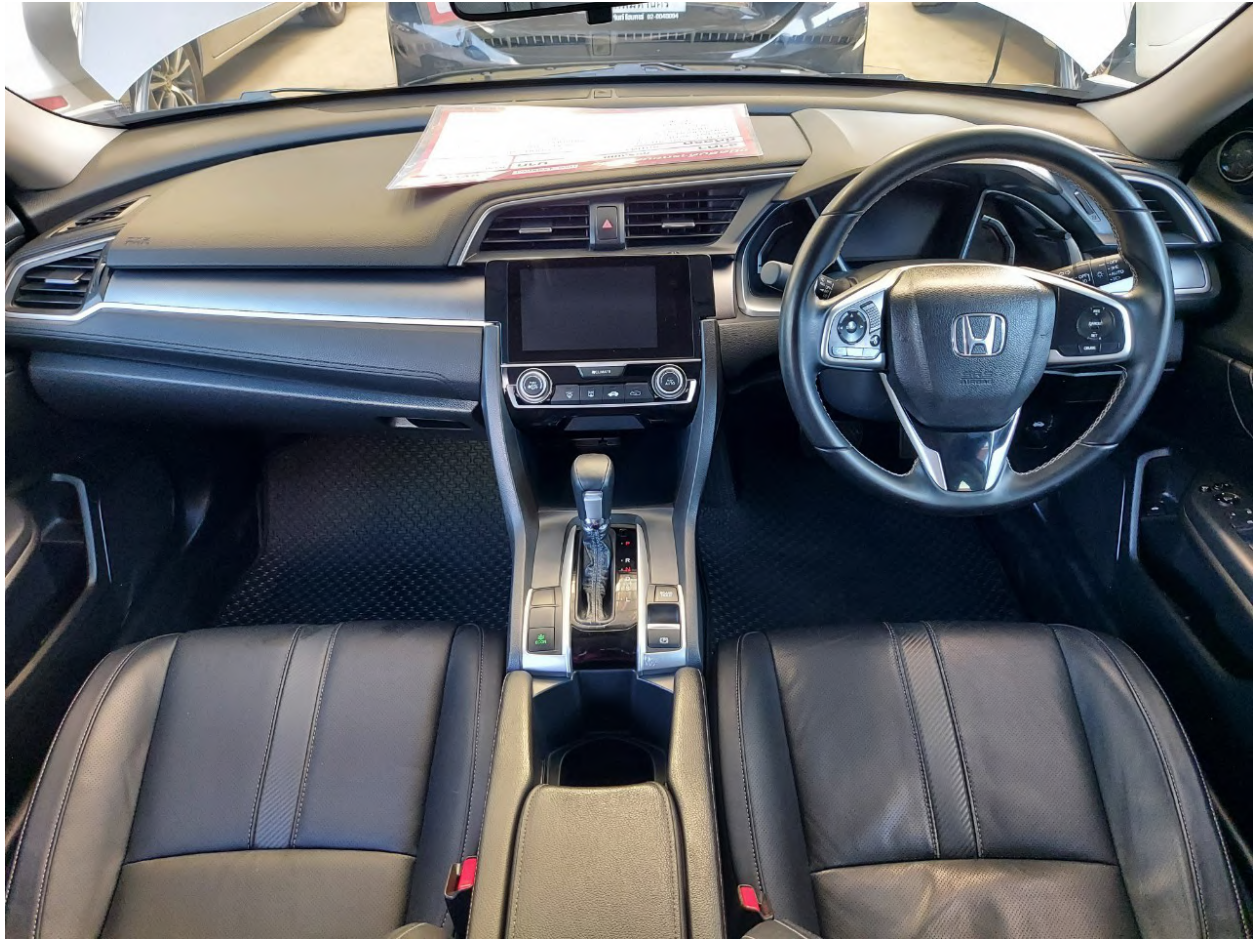
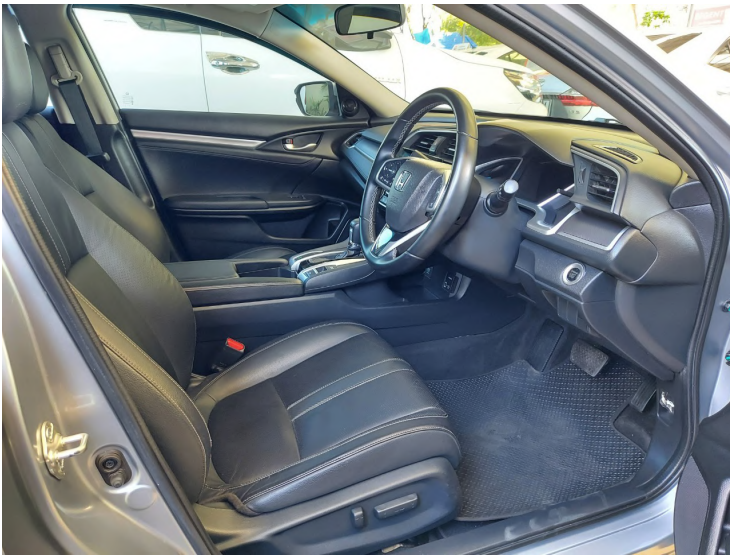
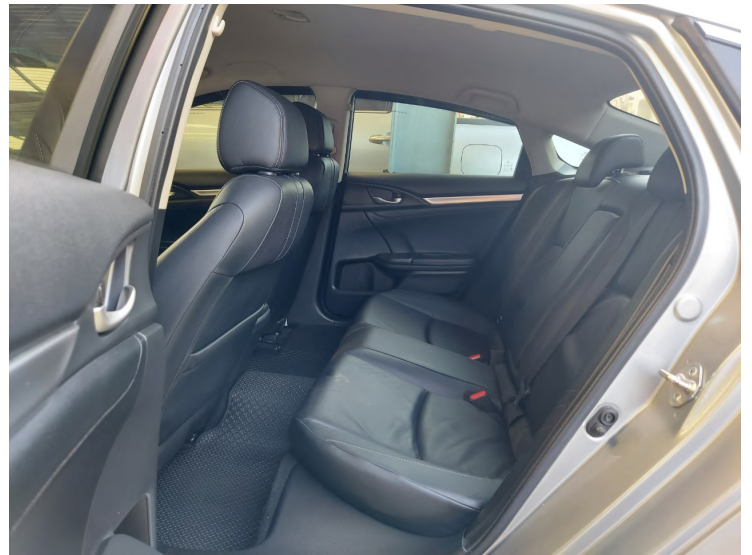
ภาพภายใน

รถสภาพดี โครงสร้างไม่เคยเกิดอุบัติเหตุไม่เคยจมน้ำและไฟไหม้

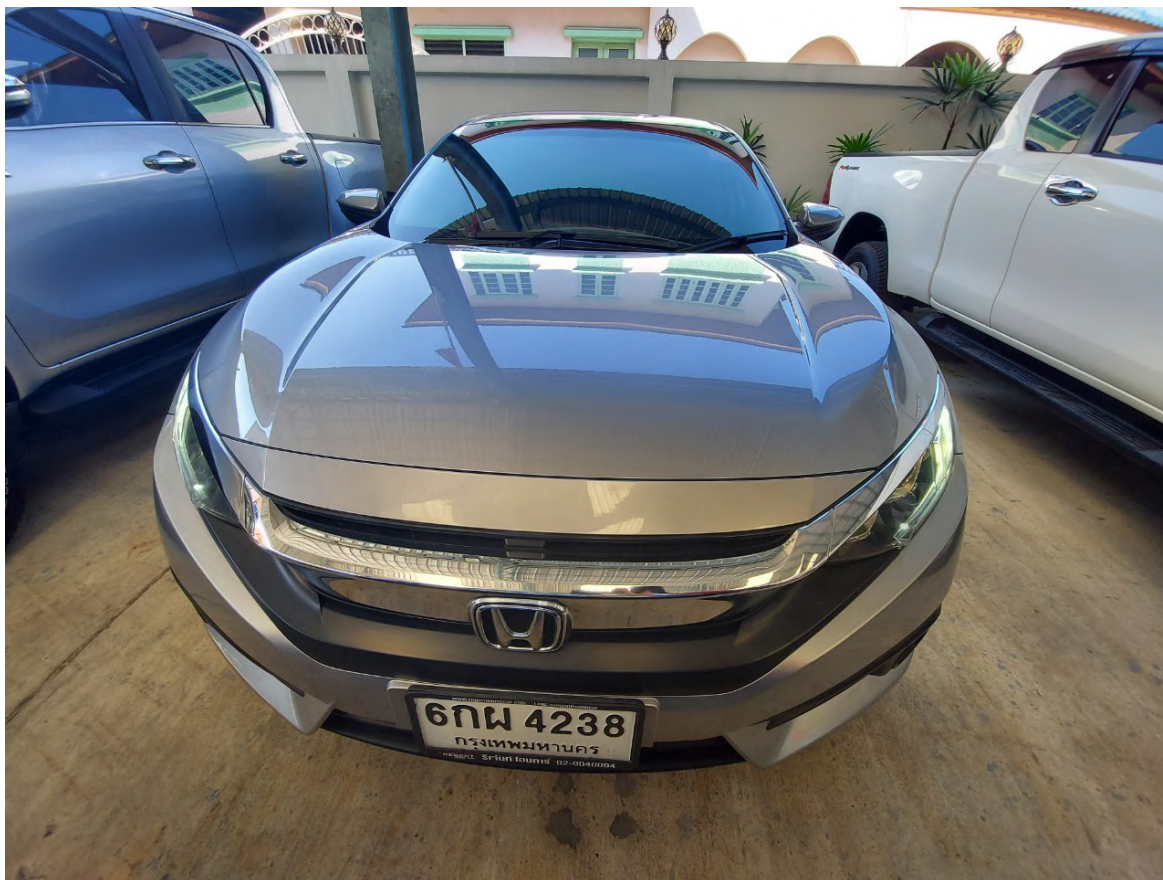
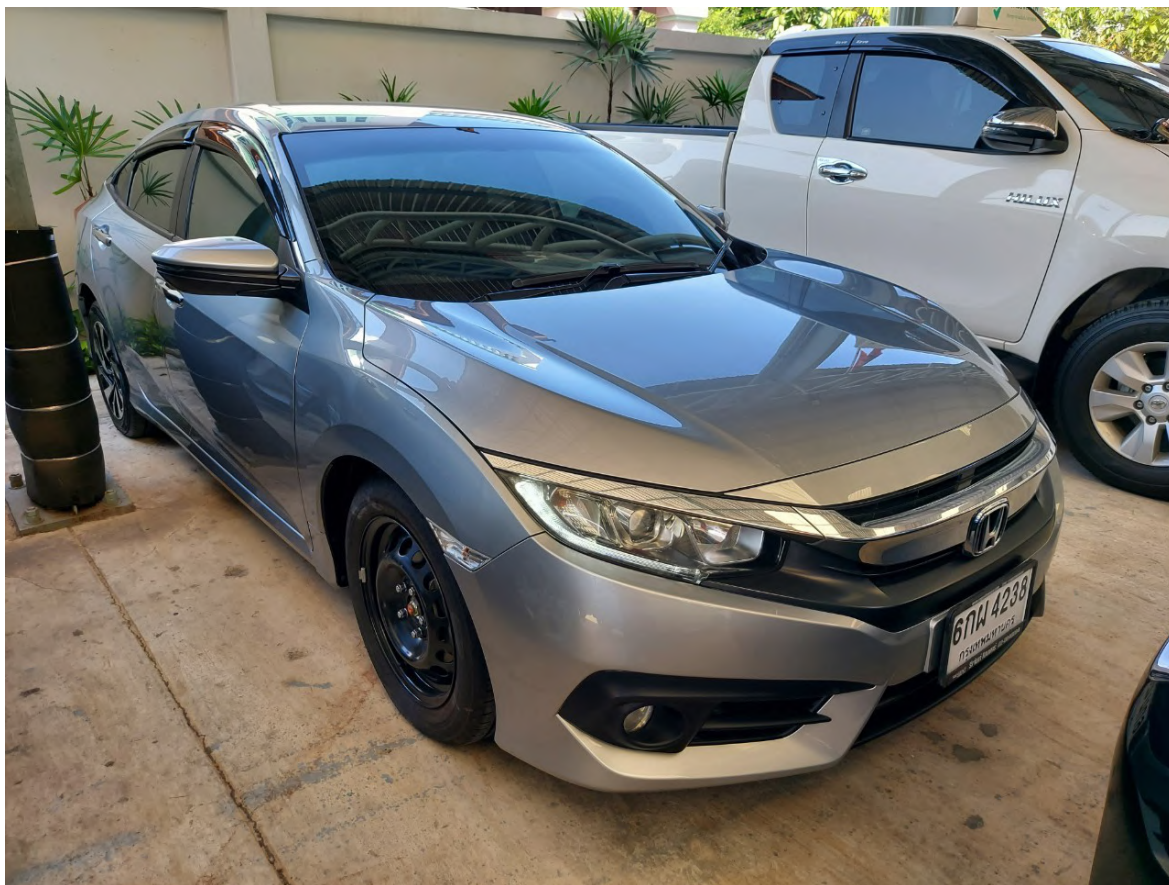
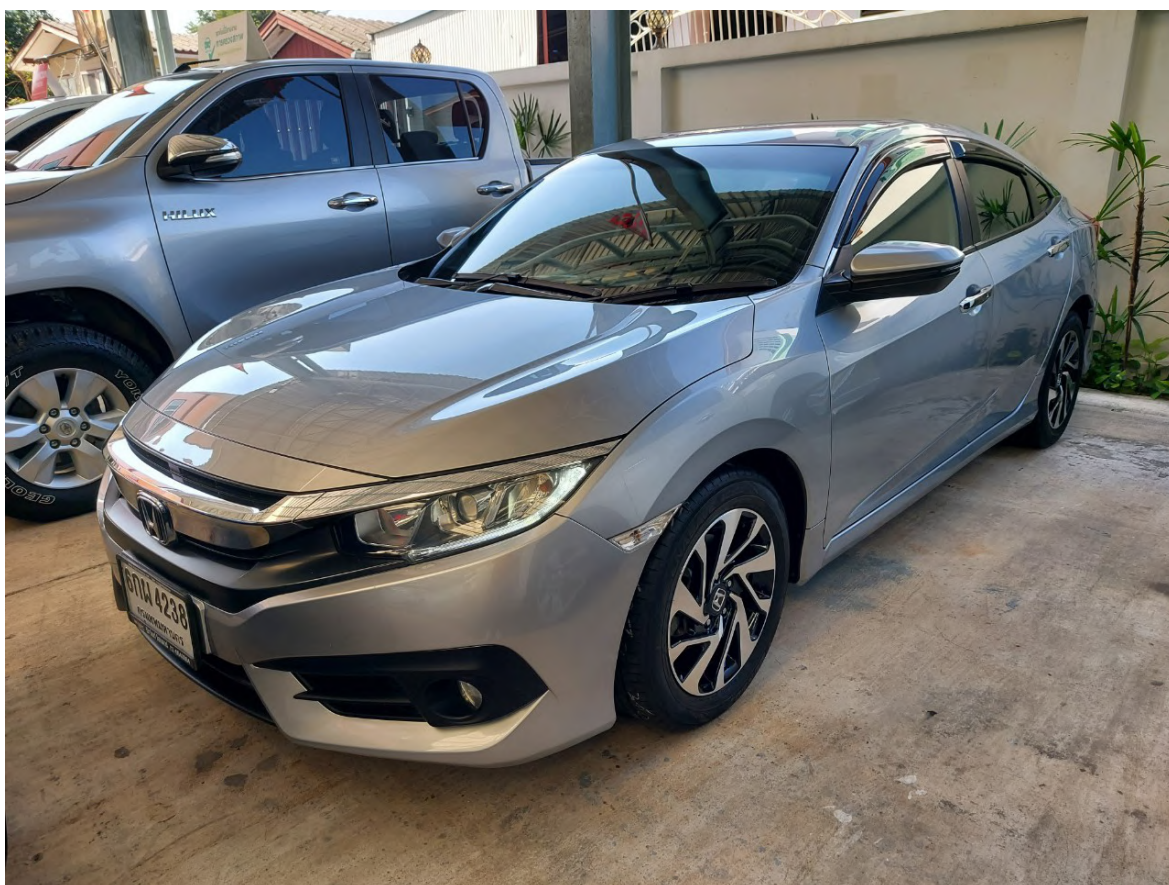
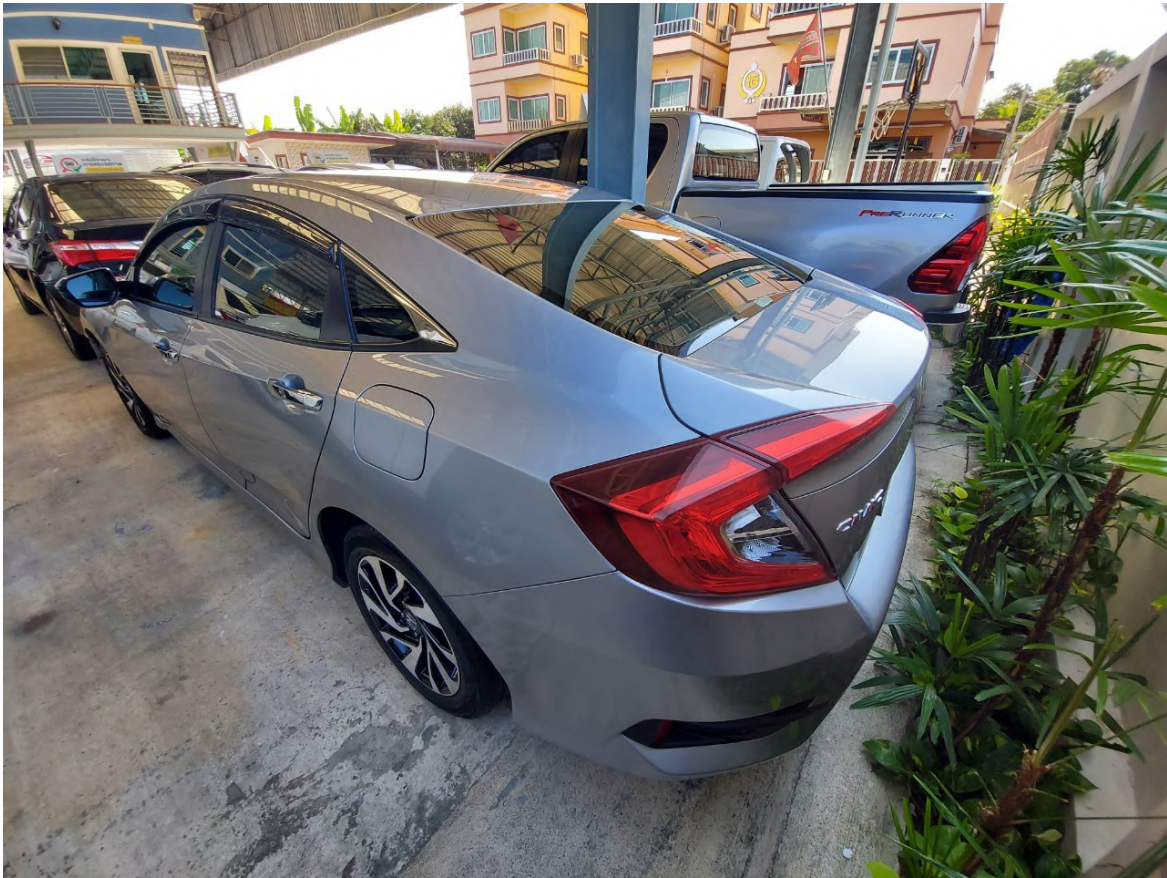
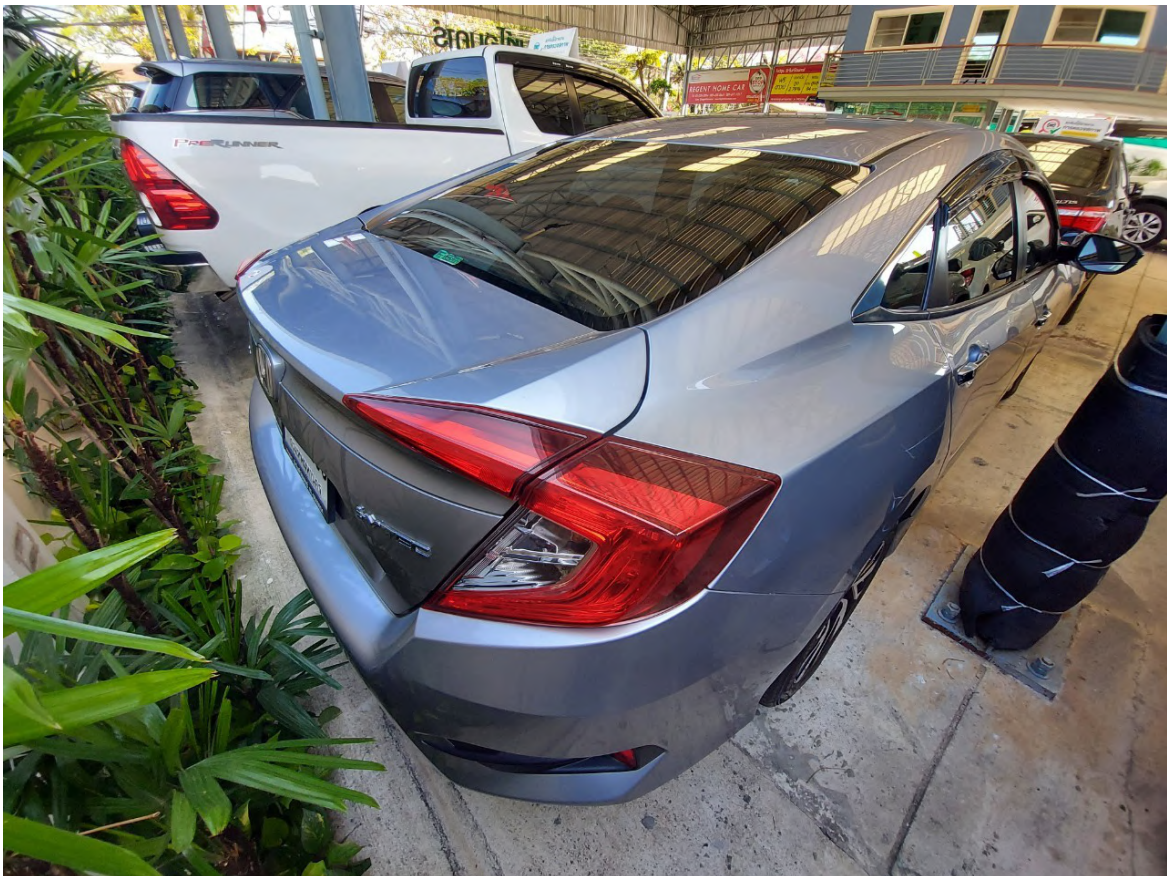
ภาพภายนอก

รถสภาพดี โครงสร้างไม่เคยเกิดอุบัติเหตุไม่เคยจมน้ำและไฟไหม้

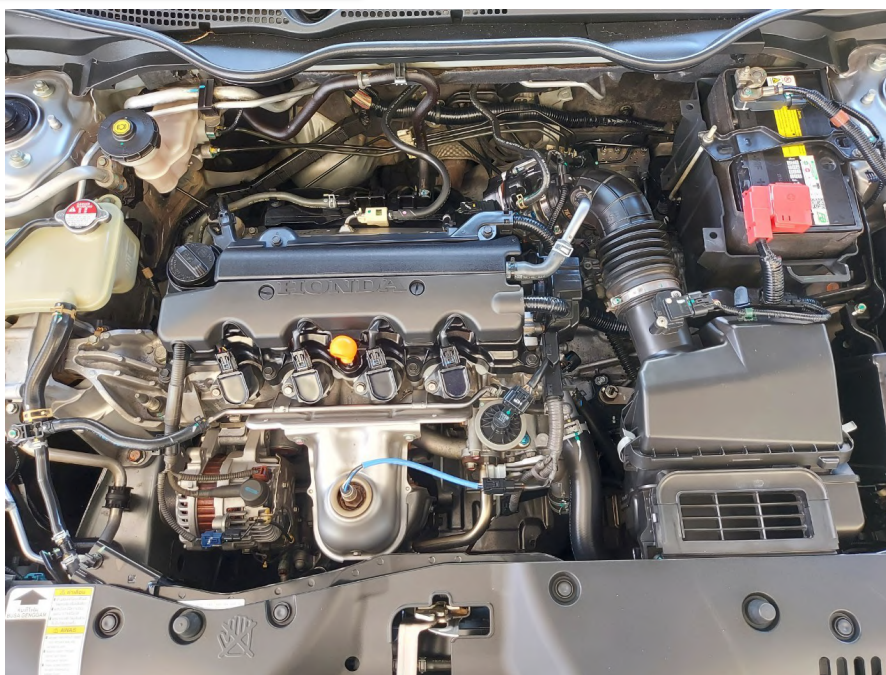
ภาพห้องเครื่อง

รถสภาพดี โครงสร้างไม่เคยเกิดอุบัติเหตุไม่เคยจมน้ำและไฟไหม้

Voltage	12.55	V
Rating	500	CCA
Current	426	CCA
Internal resistance	6.36	mΩ
State of Charge	75	%
State of Health	70	%
Status	Good

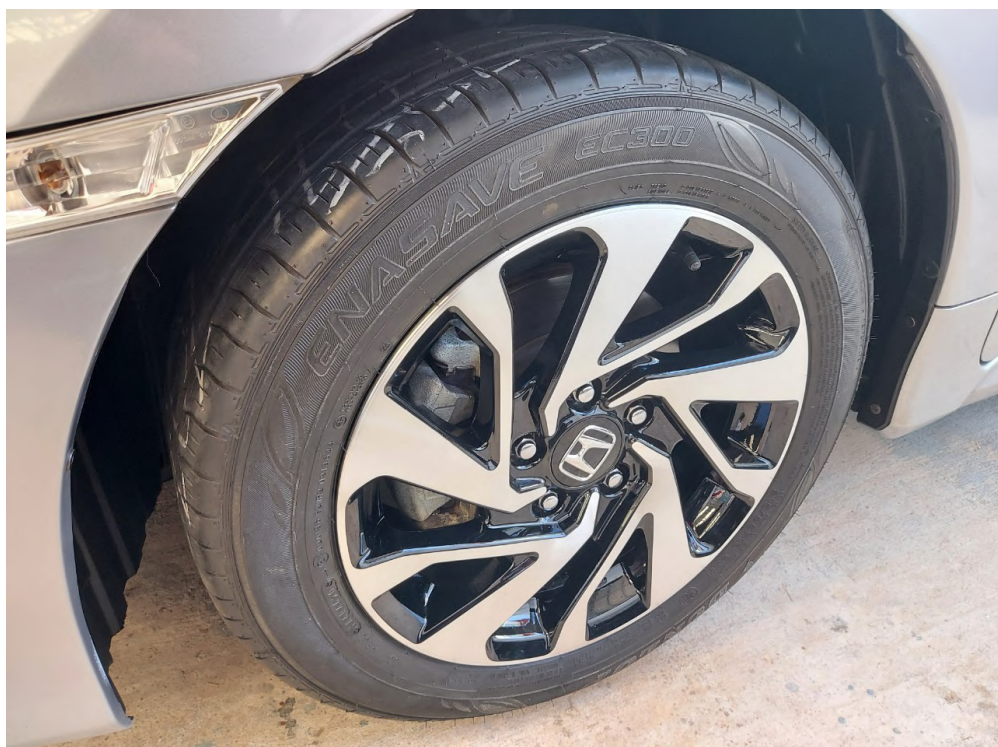
ขอบยาง ล้อ

ยางสภาพดีพร้อมใช้งาน ยางปี2020 สัปดาห์ที่46
