Vehicle Inspection Report

ยี่ห้อ/รุ่น (Brand/Model):BMW X1 SDRIVE 18I XLINE	วันที่ตรวจสอบรถยนต์(Date of Inspection): 11-10-61
หมายเลขตัวถัง (VIN):MMFVL34030VZ00217	เลขคำขอบริการ (Job No.) : I018/092-036
หมายเลขเครื่องยนต์ (Engine No.): A449J551	Vehicle Picture:

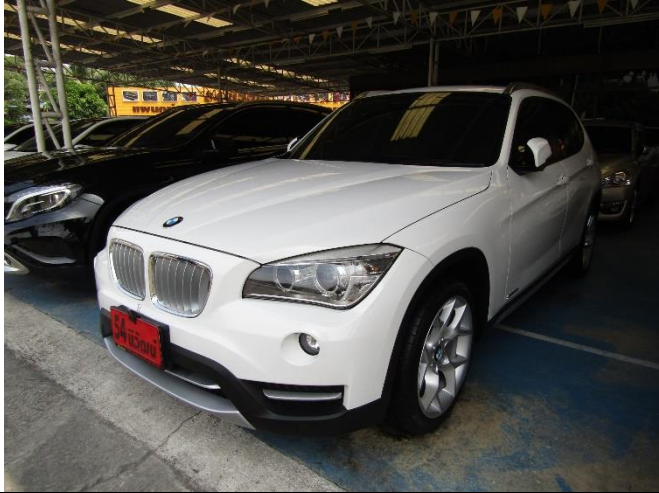
ข้อคิดเห็นทั่วไป (General Comments): รถสภาพดี โครงสร้างไม่เคยอุบัติเหตุ ไม่เคยจมน้ำและไฟไหม้
--

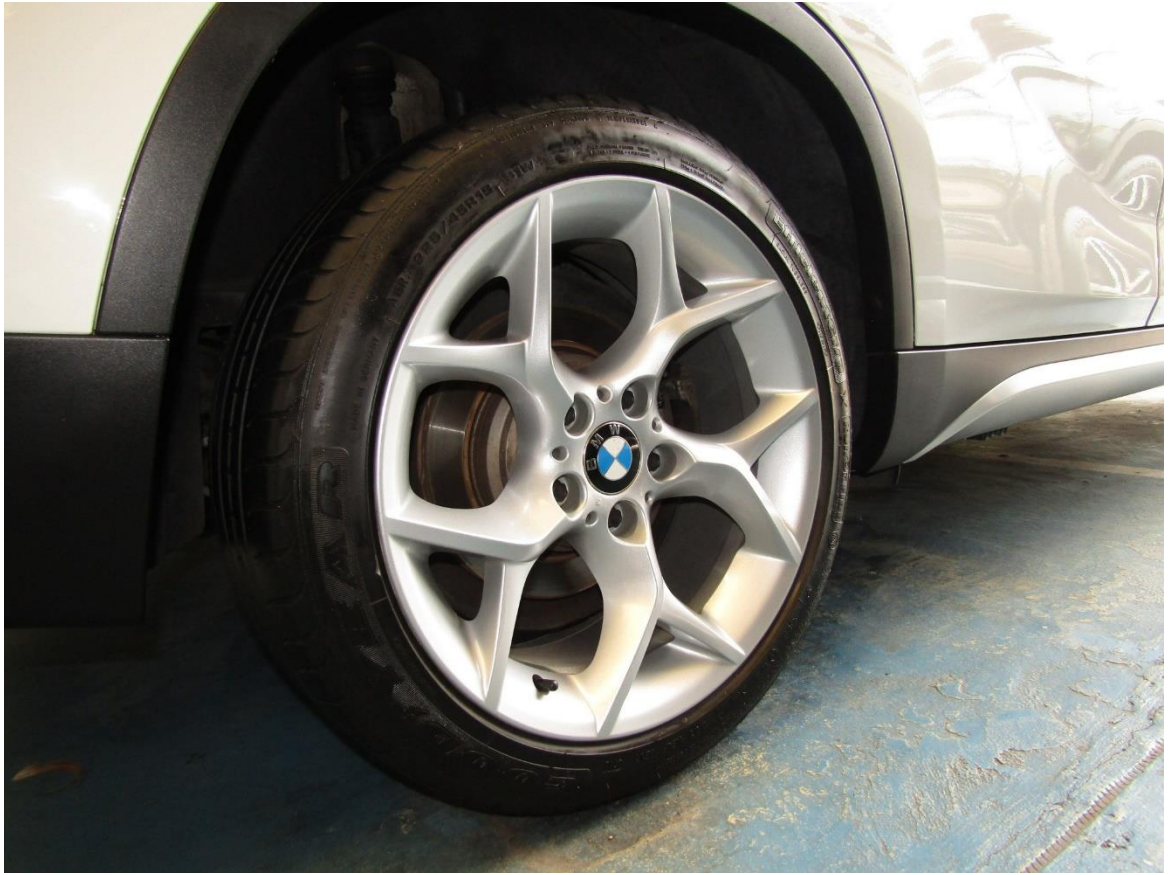
ภาพโดยรวมของยาง ล้อ และ เบรค - Tyres, Wheels & Brakes Visual Details:

จานดิสเบรค Brake Discs (Front/Rear)	ควรเจียจานเบรคครั้งต่อไปที่เปลี่ยนผ้าเบรค
