Vehicle Inspection Report

สรุปผลการตรวจสอบ (Inspection Summary)

ยี่ห้อ/รุ่น (Brand/Model): TOYOTA COROLLA ALTIS 1.8 E AT	วันที่ตรวจสอบรถยนต์(Date of Inspection): 17/02/64
หมายเลขตัวถัง (VIN): MR053REE204110226	เลขคำขอบริการ (Job No.): I021/0005-03
หมายเลขเครื่องยนต์ (Engine No.): 2ZRX088862	<p>Vehicle Picture:</p>  
ปีที่ผลิต (Build Date): 2011	
สีรถ (Color): เทา	
ระยะการใช้งาน(Mileage): 187,089 กม.	
หมายเลขทะเบียน (No. Plate): ญพ 8384	
วันครบกำหนดชำระภาษี (Registration Expiry):	
ชื่อลูกค้า(Customer Name) : วรชัย คาร์	
ที่อยู่(Address): อ้อมน้อย พุทธมณฑล สาย4	
โทรศัพท์ (Tel): 086-444-4447	
สถานที่ตรวจสอบรถ (Inspection Place): วรชัย คาร์

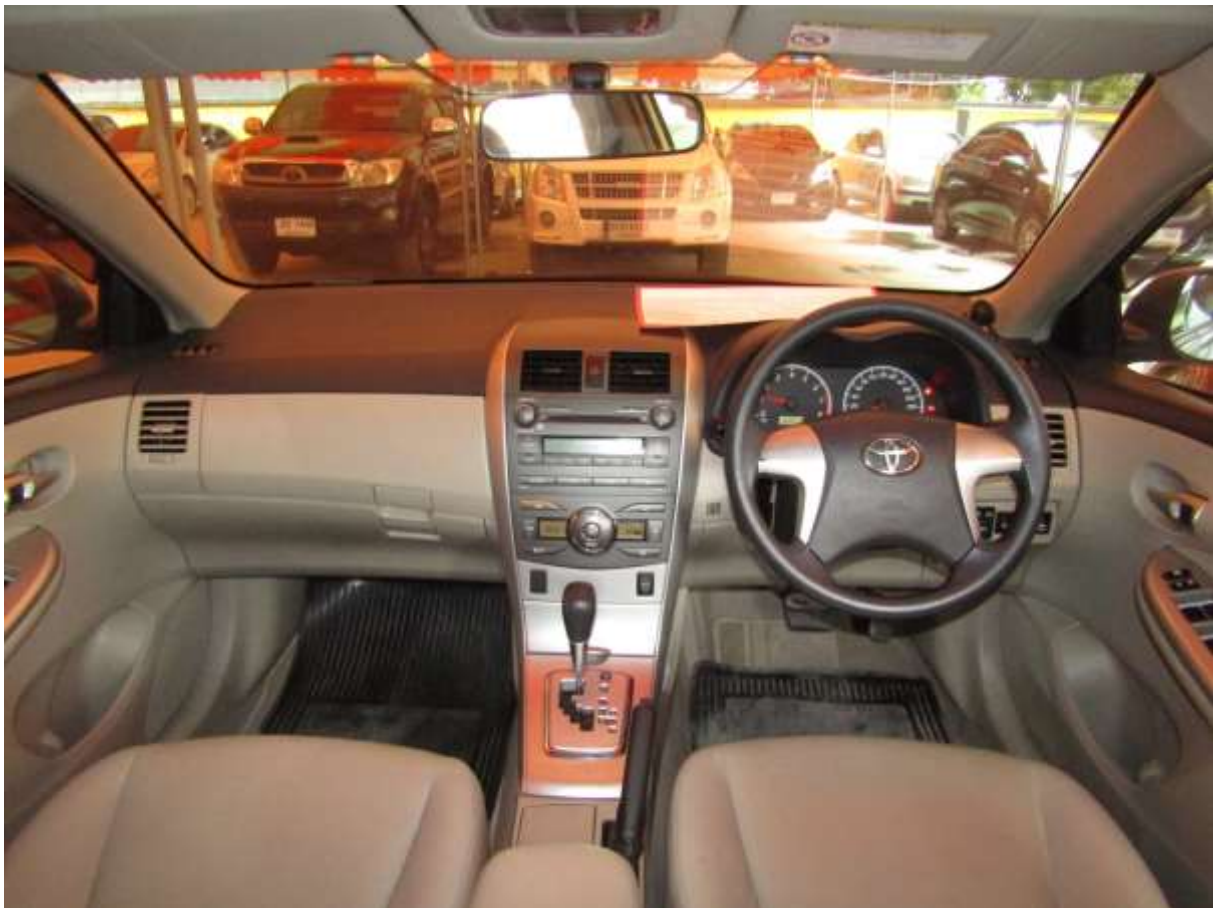
ภาพภายในด้านหน้า หลัง และ จุดบกพร่อง - Interior Visual Details (Front, Rear and/or Defect):

ที่นั่ง สภาพ Seat Appearance	สภาพดีตามอายุการใช้งาน
	การทำงาน การปรับ และการล็อกเบาะ Seat Adjust functional	ทำงานได้ดี
	สภาพ รางได้เบาะ Seat slide adjust rail	สภาพดีตามอายุการใช้งาน
	เข็มขัดนิรภัย Seat Belts	สภาพดีตามอายุการใช้งาน

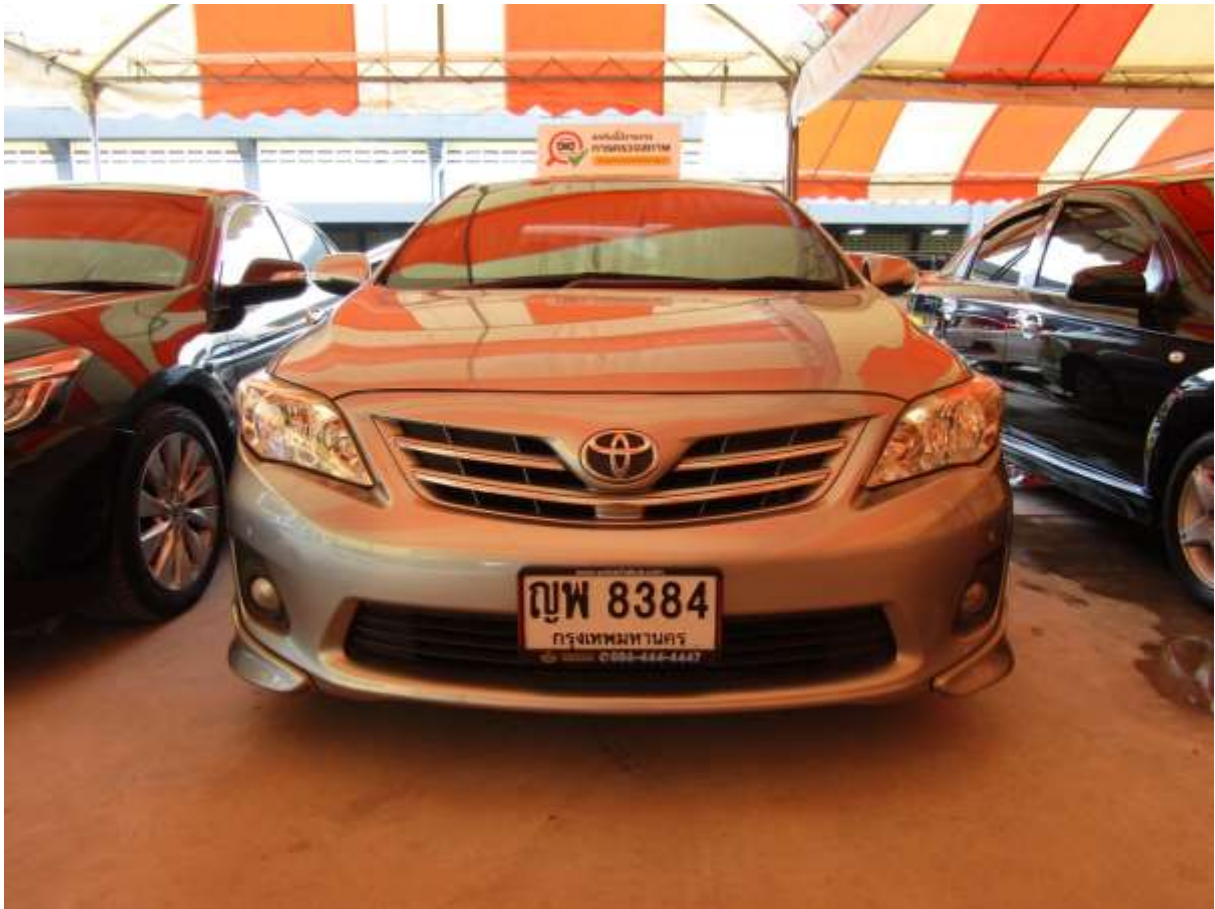
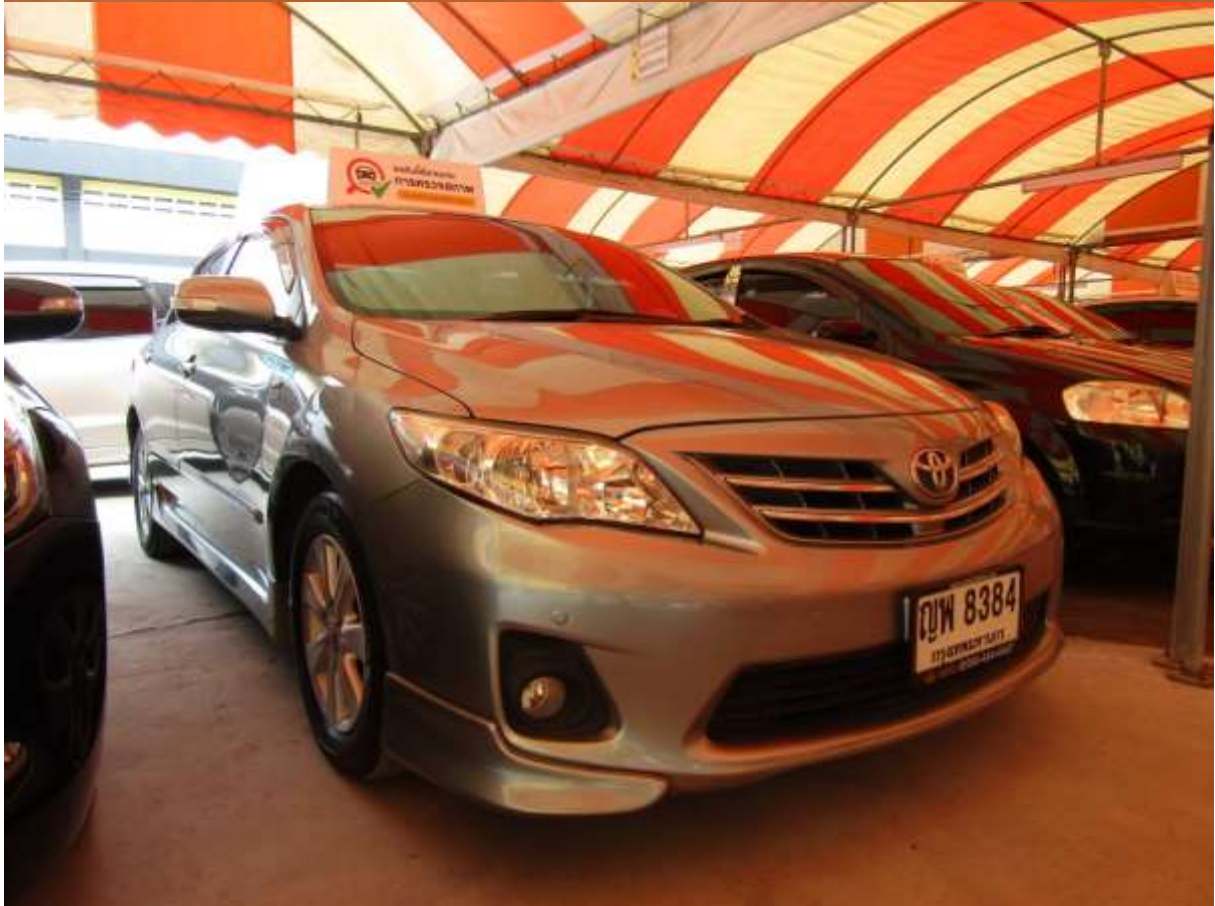
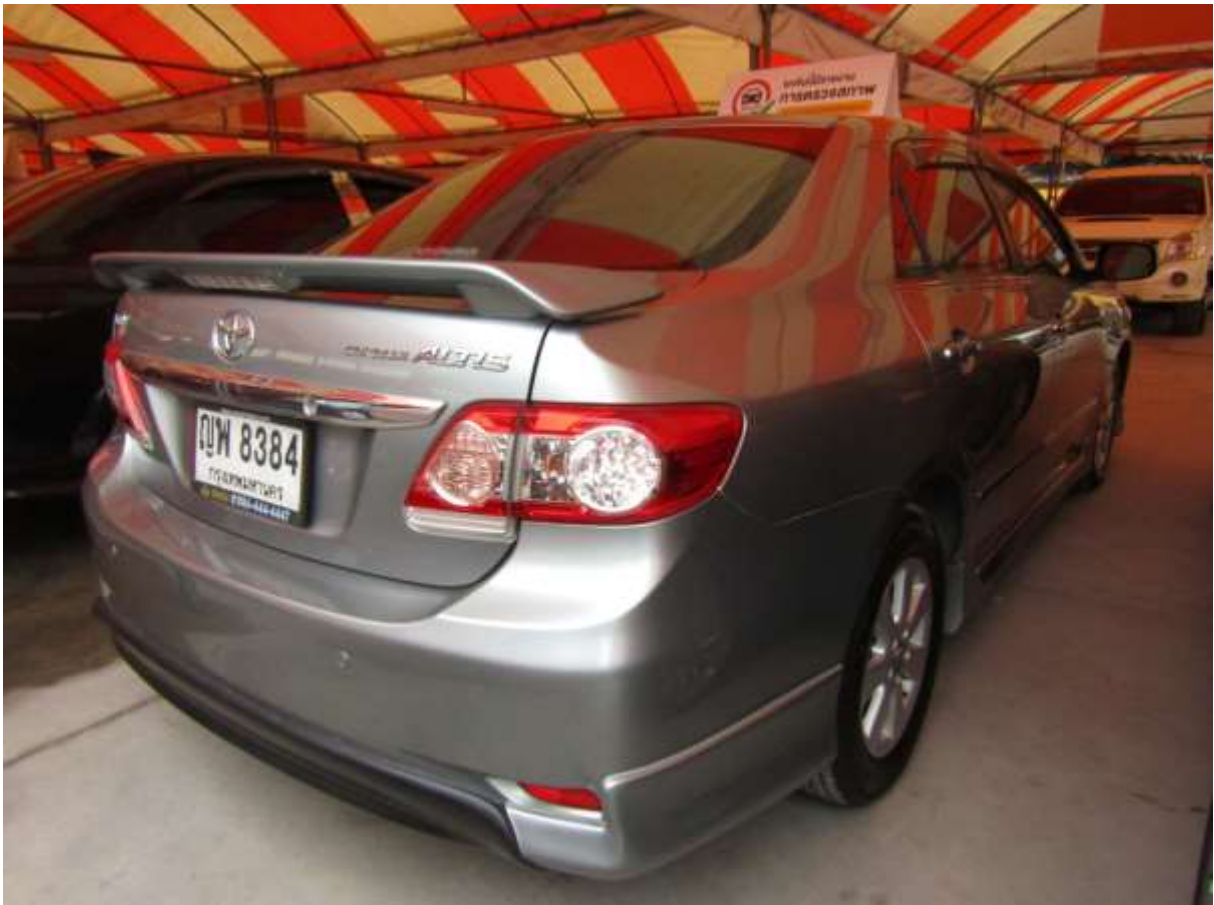
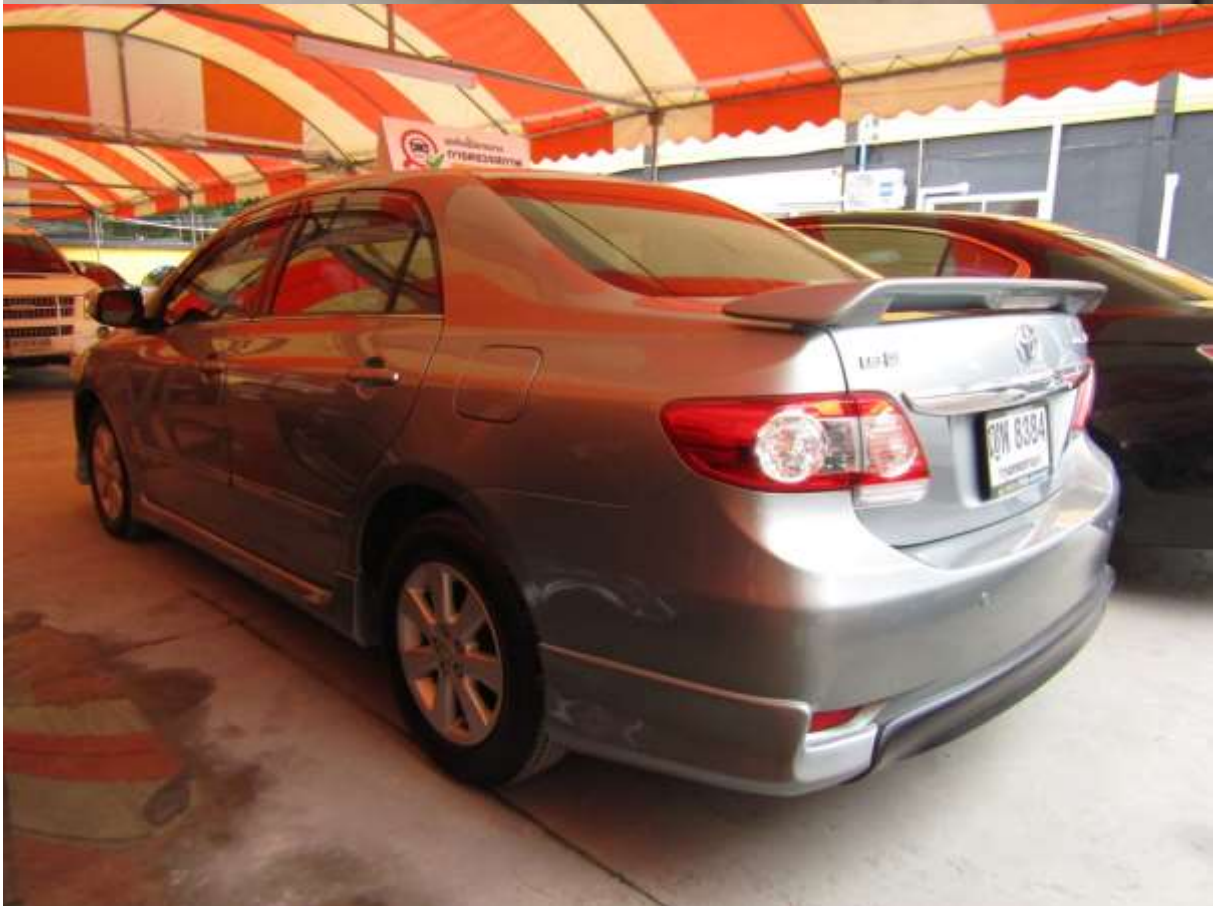
ภาพภายนอก - Exterior Visual Details:

กันชนหน้า Front Bumper	สภาพดี
	คาน รับกันชนหน้า (ขวา) Front Side Member (Right) Appearance	สภาพดี
	คาน รับกันชนหน้า (ซ้าย) Front Side Member (Left) Appearance	สภาพดี
	ฝากระโปรงหน้ารถ Bonnet	สภาพดี
	กระจกบังลมหน้า Windshield	สภาพดี
	หลังคา Roof	สภาพดี
	สภาพ และการทำงาน หลังคาชนิดรูป หลังคาเปิดประทุน Sunroof/Convertible functional and appearance	N/A
	ประตูหน้าขวา Front Right Door	สภาพดี
	ประตูหลังขวา Rear Right Door	สภาพดี
	ประตูเลื่อนด้านขวา Sliding Right Door	N/A
	บันไดขายน้าด้านขวา Right Rocker Panel	สภาพดี
	ประตูหน้าซ้าย Front Left Door	สภาพดี
	ประตูหลังซ้าย Rear Left Door	สภาพดี
	ประตูเลื่อนด้านซ้าย Sliding Left Door	N/A

บันไดซ้ายน้ำด้านซ้าย Left Rocker Panel	สภาพดี
	ประตูท้าย,ฝากระโปรงท้าย Rear Tail Gate	สภาพดี
	กระจกบังลมหลัง Rear Screen	สภาพดี
	กันชนหลัง Rear Bumper	สภาพดี
	คาน รับกันชนหลัง (ขวา) Rear Side Member (Right) Appearance	สภาพดี
	คาน รับกันชนหลัง (ซ้าย) Rear Side Member (Right) Appearance	สภาพดี
	เสาโครงสร้าง A ขวา Right A-Pillar	สภาพดี
	เสาโครงสร้าง B ขวา Right B-Pillar	สภาพดี
	เสาโครงสร้าง C ขวา Right C-Pillar	สภาพดี
	เสาโครงสร้าง D ขวา Right D-Pillar	N/A
	เสาโครงสร้าง A ซ้าย Left A-Pillar	สภาพดี
	เสาโครงสร้าง B ซ้าย Left B-Pillar	สภาพดี
	เสาโครงสร้าง C ซ้าย Left C-Pillar	สภาพดี
	เสาโครงสร้าง D ซ้าย Left D-Pillar	N/A
	ระบบบังคับเลี้ยว Steering Components	สภาพดีตามอายุการใช้งาน

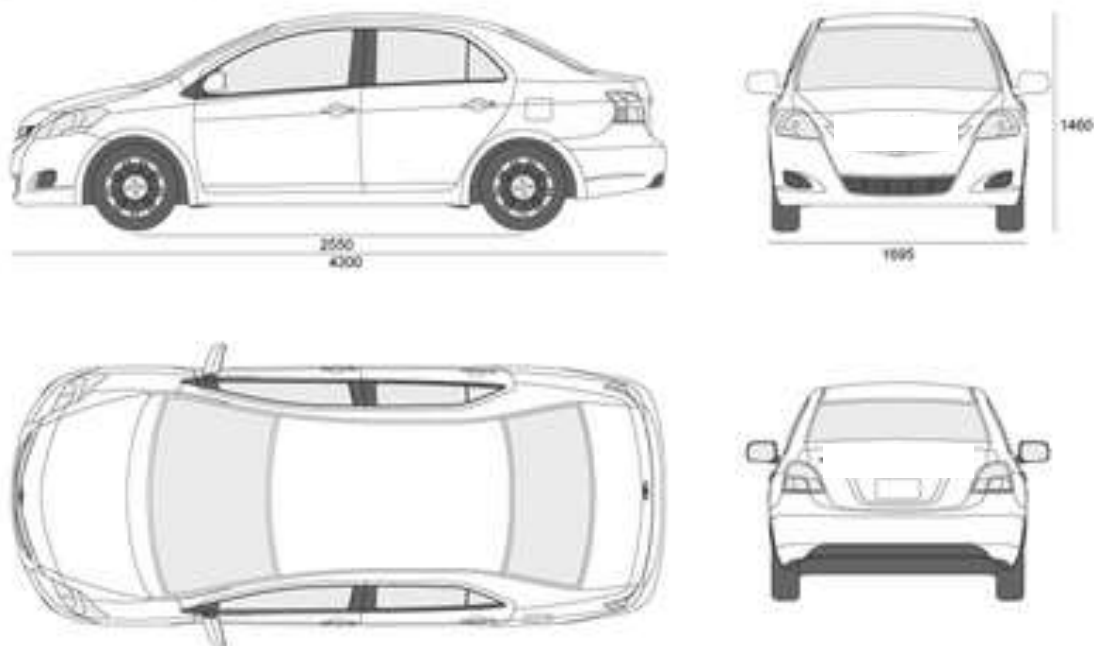
ความหนาสีรอบรถเก๋ง 3,4 และ 5 ประตู -Paint Thickness on 3,4 and 5 door car:

ชิ้นส่วนยานยนต์	ความหนาสี Paint Thickness (µm)			
(Car Part)	P1	P2	P3	Average
Front Wing (RH)	250	270	275	265
Front Wing (LH)	246	350	350	315
Front Door (RH)	320	340	325	328
Front Door (LH)	253	287	290	277
Rear Door (RH)	200	200	180	193
Rear Door (LH)	203	170	177	183

ชิ้นส่วนยานยนต์	ความหนาสี Paint Thickness (µm)			
(Car Part)	P1	P2	P3	Average
Rear Wing (RH)	156	158	161	158
Rear Wing (LH)	170	210	169	183
Front Bumper				
Rear Bumper				
Bonnet	145	149	130	141
Roof	98	98	99	98
Boot/Tail Gate	85	96	88	90
