I024/0107-8

Audi Q7 3.0 45 TFSI quattro S line 4WD

12 มี.ค. 2024

Vehicle Inspection Report สรุปผลการตรวจสภาพรถ (Inspection Summary)

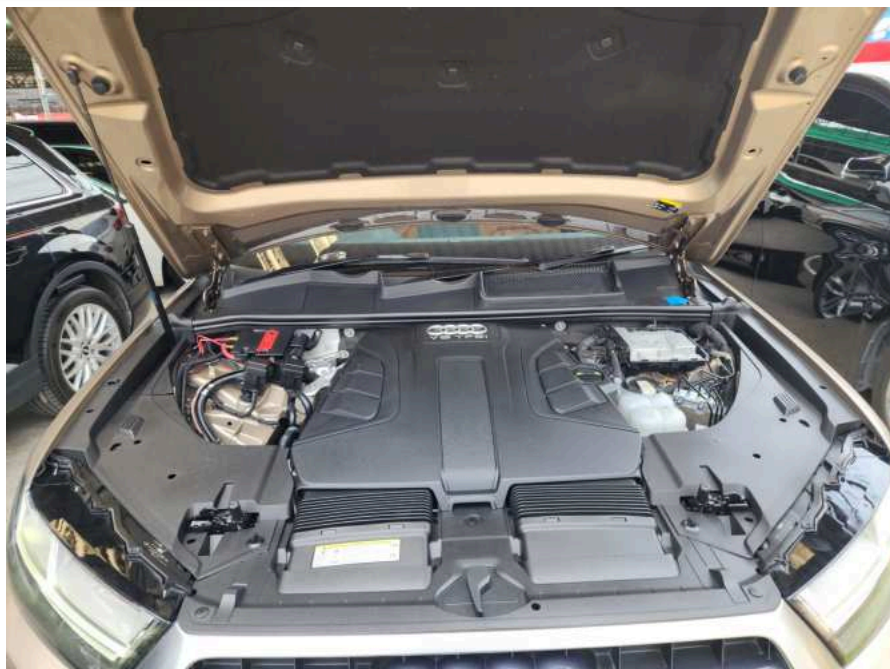
ภาพห้องเครื่อง

Voltage	12.19	V
Rating	700	CCA
Current	386	CCA
Internal resistance	7.24	mΩ
State of Charge	48	%
State of Health	30	%
Status	REPLACE

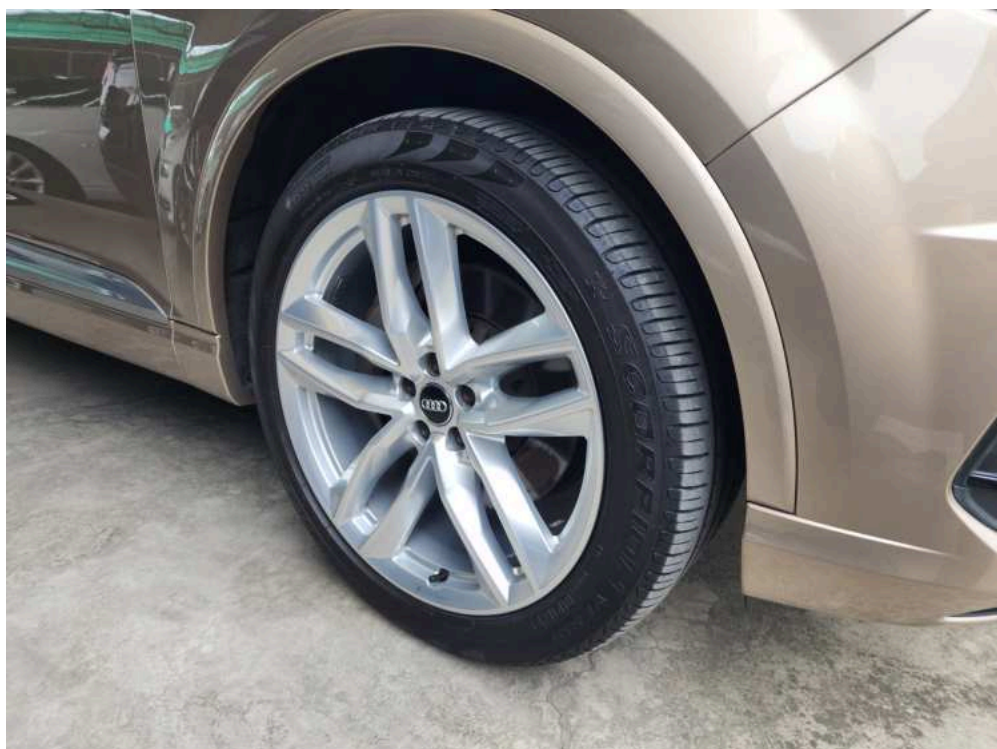
ขอบยาง ล้อ

45/20
