# Vehicle Inspection Report

## สรุปผลการตรวจสอบ (Inspection Summary)

ยี่ห้อ/รุ่น (Make/Model): TOYOTA ALPHARD	วันที่ตรวจสอบรถยนต์ (Date of Inspection): 8.6.60
เลขตัวถัง (VIN): JTEGS23H308040964	เลขคำขอบริการ (Job No.) : I017/015-018
เลขเครื่องยนต์ (Engine No.): 2GR 0774183

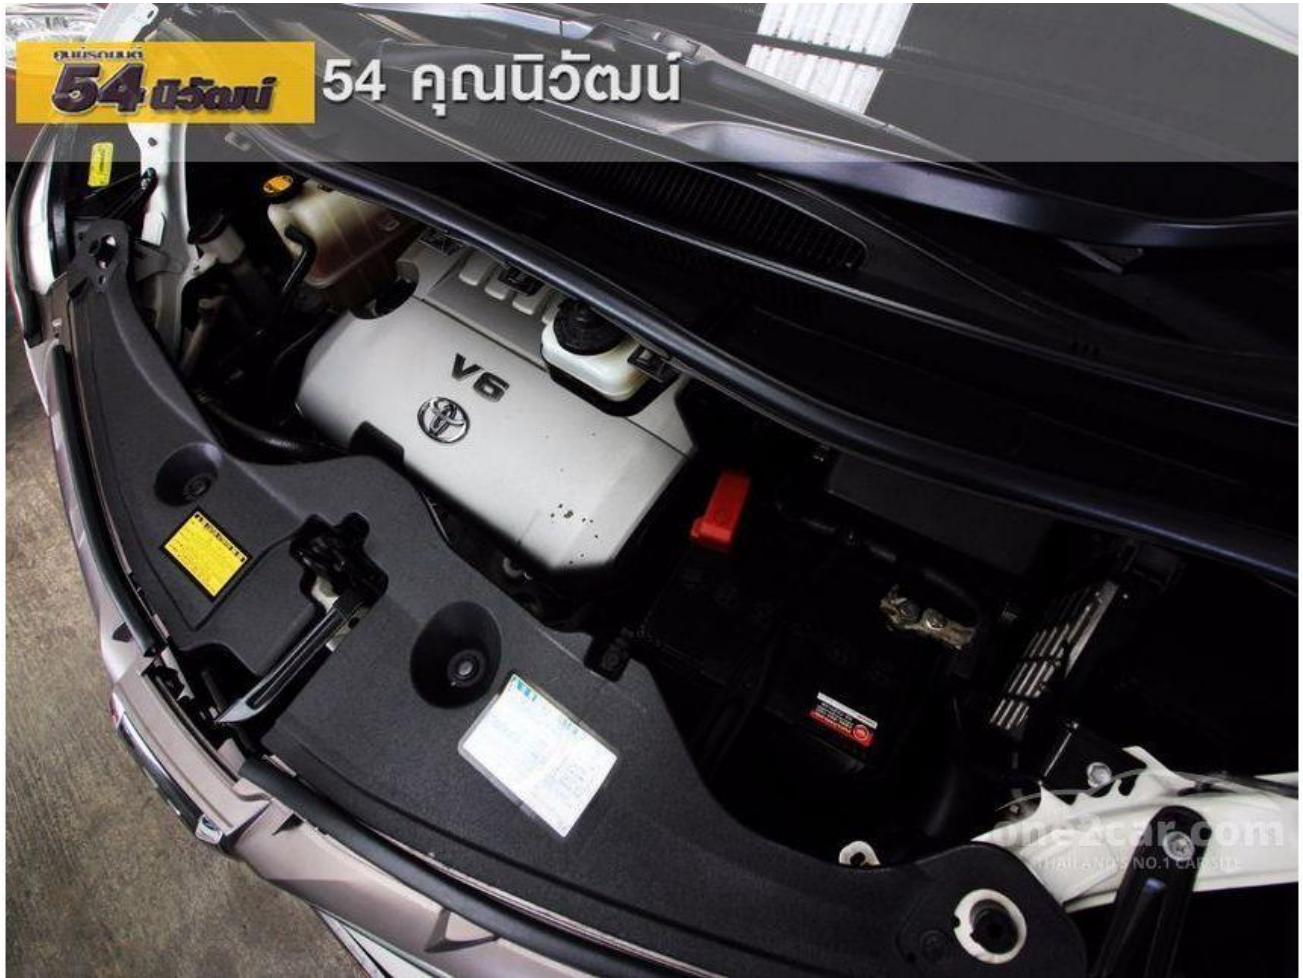
ภาพห้องเครื่อง - Engine Bay Visual Details:

หม้อน้ำ และฝาหม้อน้ำ Radiator & Cap	สภาพดีตามอายุการใช้งาน																																					
	รอก และสายพาน Drive Belt & Pulleys	สภาพดีตามอายุการใช้งาน																																					
	หม้อลมเบรค Brake Booster	สภาพดีตามอายุการใช้งาน																																					
	แม่ปั้มเบรค Master Cylinder Pressure	สภาพดีตามอายุการใช้งาน																																					
	แบตเตอรี่ไม่รั่ว และ ชุดยึด ไม่มีสนิม No any leak on battery and no corrosion on battery support bracket	สภาพดีตามอายุการใช้งาน																																					
	การทดสอบ แบตเตอรี่ Battery Test  Note : State of charge is low, need to fully recharge and test again.	<table border="1"> <thead> <tr> <th colspan="2">Battery Test</th> </tr> </thead> <tbody> <tr> <td>Voltage</td> <td>12.39 V</td> </tr> <tr> <td>Rating</td> <td>580 CCA</td> </tr> <tr> <td>Current</td> <td>491 CCA</td> </tr> <tr> <td>Internal resistance</td> <td>5.51 mΩ</td> </tr> <tr> <td>State of Charge</td> <td>59 %</td> </tr> <tr> <td>State of Health</td> <td>69 %</td> </tr> <tr> <td>Status</td> <td>Good</td> </tr> <tr> <td>Test Date</td> <td>8.6.60</td> </tr> </tbody> </table>	Battery Test		Voltage	12.39 V	Rating	580 CCA	Current	491 CCA	Internal resistance	5.51 mΩ	State of Charge	59 %	State of Health	69 %	Status	Good	Test Date	8.6.60	<table border="1"> <thead> <tr> <th colspan="2">Charging System Test at 2000 rpm</th> </tr> </thead> <tbody> <tr> <td>Voltage</td> <td>13.25 V</td> </tr> <tr> <td>Status</td> <td>Too low</td> </tr> <tr> <th colspan="2">Start System Test</th> </tr> <tr> <td>Start Voltage</td> <td>8.72 V</td> </tr> <tr> <td>Status</td> <td>Normal</td> </tr> <tr> <th colspan="2">Max. Load Test at 2000 rpm</th> </tr> <tr> <td>Max. Load Voltage</td> <td>13.35 V</td> </tr> <tr> <td>Status</td> <td>Normal</td> </tr> </tbody> </table>	Charging System Test at 2000 rpm		Voltage	13.25 V	Status	Too low	Start System Test		Start Voltage	8.72 V	Status	Normal	Max. Load Test at 2000 rpm		Max. Load Voltage	13.35 V	Status	Normal

Battery Test																																							
Voltage	12.39 V																																						
Rating	580 CCA																																						
Current	491 CCA																																						
Internal resistance	5.51 mΩ																																						
State of Charge	59 %																																						
State of Health	69 %																																						
Status	Good																																						
Test Date	8.6.60																																						
Charging System Test at 2000 rpm																																							
Voltage	13.25 V																																						
Status	Too low																																						
Start System Test																																							
Start Voltage	8.72 V																																						
Status	Normal																																						
Max. Load Test at 2000 rpm																																							
Max. Load Voltage	13.35 V

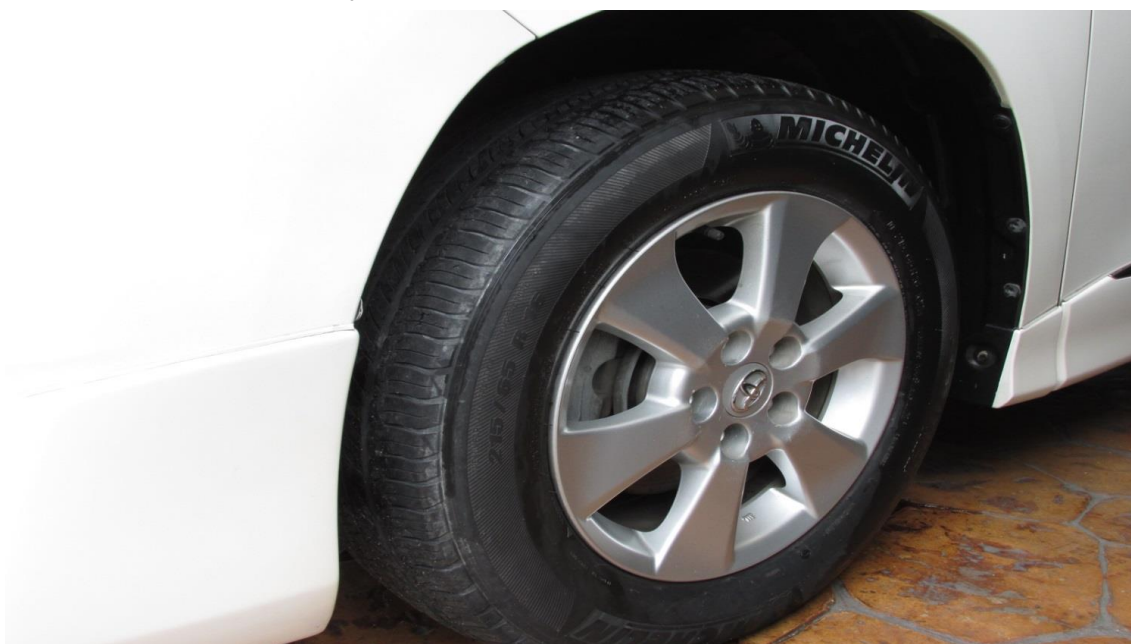
### ภาพโดยรวมของยาง ล้อ และ เบรค - Tyres, Wheels & Brakes Visual Details:

สภาพยางรถยนต์, เดือน/ปี ผลิต Tyres Appearance, Year	ปียางผลิต 4314 ยางพอใช้แนะนำให้เปลี่ยนยางใหม่
 	สภาพล้อรถ Wheel Rims Appearance	สภาพดีตามอายุการใช้งาน
 	ยางอะไหล่ และล้อ Spare Tyre & Rim	สภาพปกติ
 	ก้ามเบรค และท่อน้ำมัน Brake Hose Callipers & Pipes	สภาพปกติไม่พบการรั่วซึม
 	ผ้าเบรค (หน้า/หลัง) Brake Pads (Front/Rear)	สภาพดีตามอายุการใช้งาน
 	จานเบรค Brake Discs (Front/Rear)	ควรเจียจานเบรคครั้งต่อไปที่เปลี่ยนผ้าเบรค
 	ดรัมเบรคล้อหลัง Brakes and Drums any No Leakage	
 	การทำงานของเบรคมือ Park Brake function	ระบบการทำงานปกติ
 	คำแนะนำอื่นๆ Other
