I023/0060-12

Mercedes-Benz C43 3.0 W205 AMG 4MAT...

Mar 28, 2023

## Vehicle Inspection Report สรุปผลการตรวจสอบสภาพรถ (Inspection Summary)

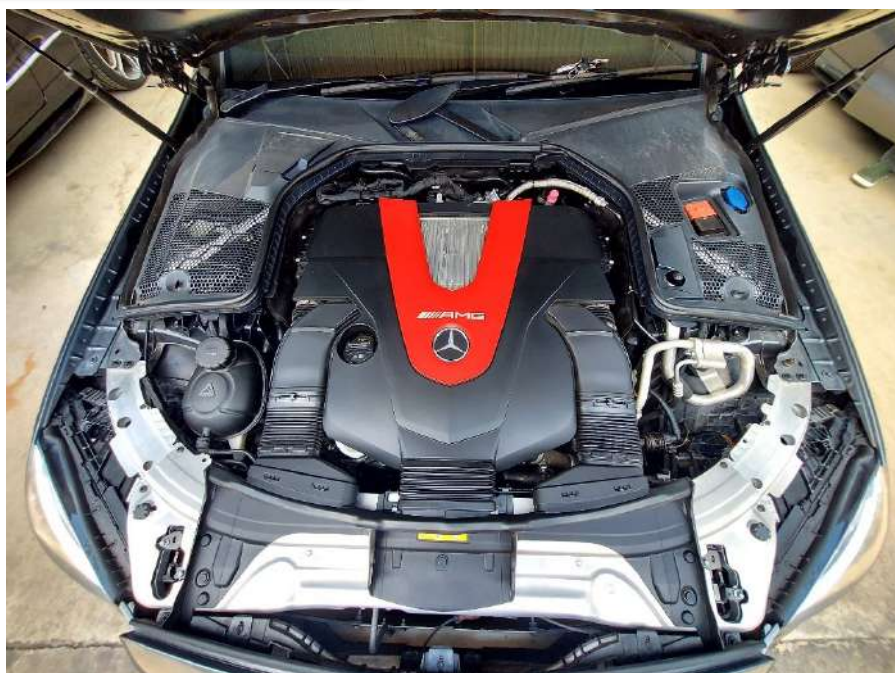
### ภาพห้องเครื่อง

4.1 เครื่องยนต์ไม่พบการรั่วซึม No any leak on engine

ไม่มี (No)

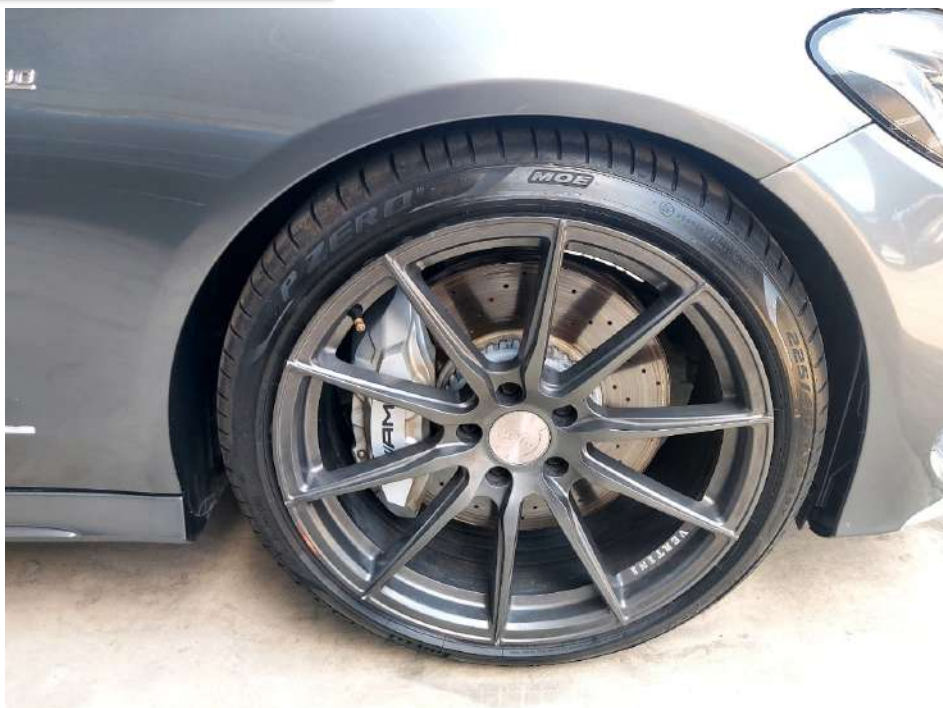
#### ขอบยาง ล้อ

5.1 สภาพยางรถยนต์, สัปดาห์/ปี ผลิต Tires Appearance, Year

ดี (Good)

13/21

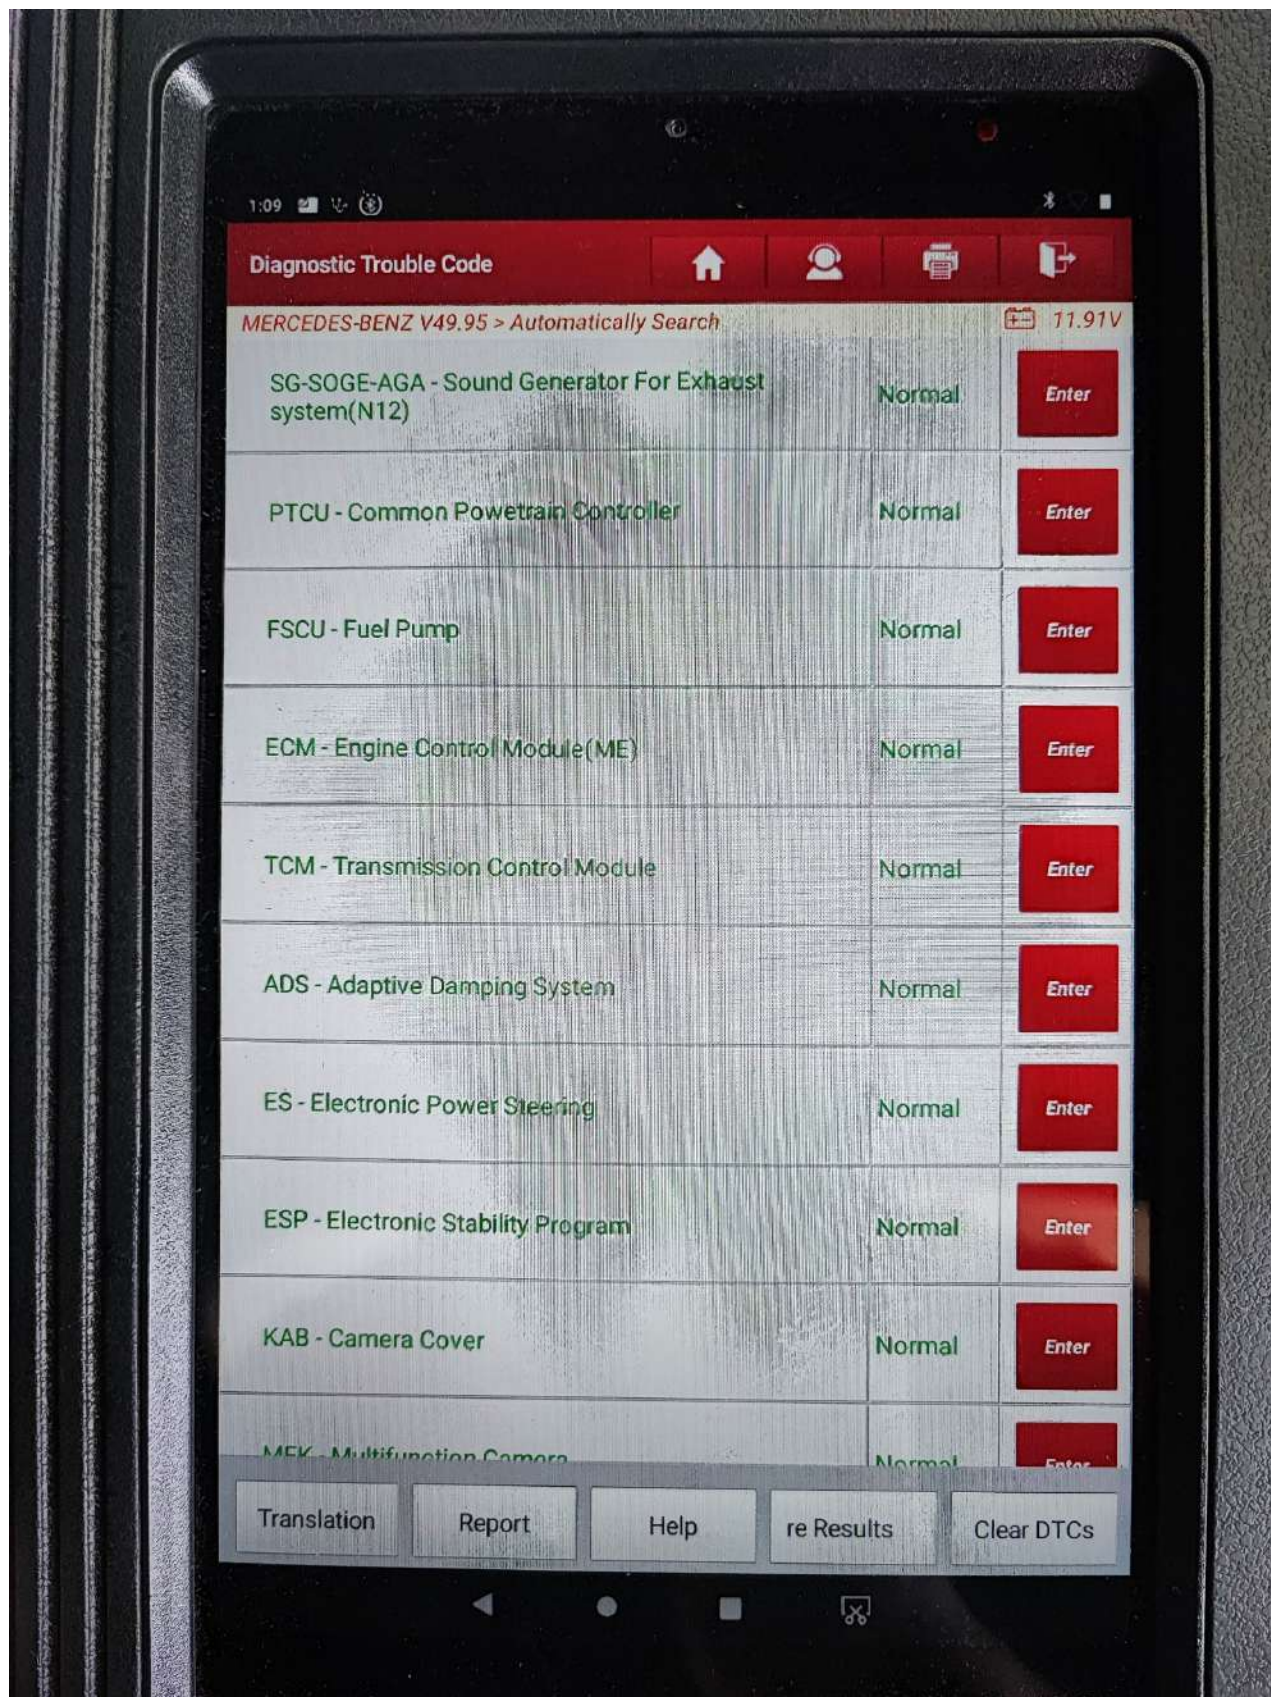
ภาพ OBD

1.5 การวินิจฉัยผ่านทาง OBD On-Board Diagnostics (OBD)

ดี (Good)
