Ford Ranger 2.2 DOUBLE CAB Hi-Rider XLT

14 ก.พ. 2024

INSPECTION
BY ONE2CAR

Vehicle Inspection Report สรุปผลการตรวจสภาพรถ (Inspection Summary)

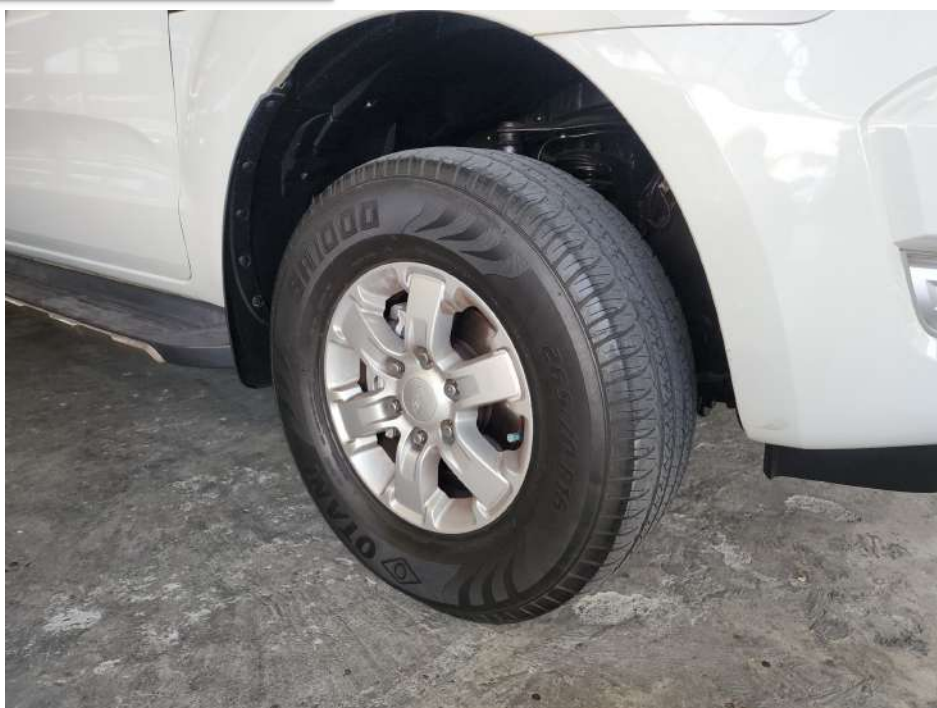
ขอบยาง ล้อ

17/20
