1024/0136-2

Toyota Corolla Cross 1.8 Hybrid Premium Safety

May 7, 2024

Vehicle Inspection Report สรุปผลการตรวจสภาพรถ (Inspection Summary)

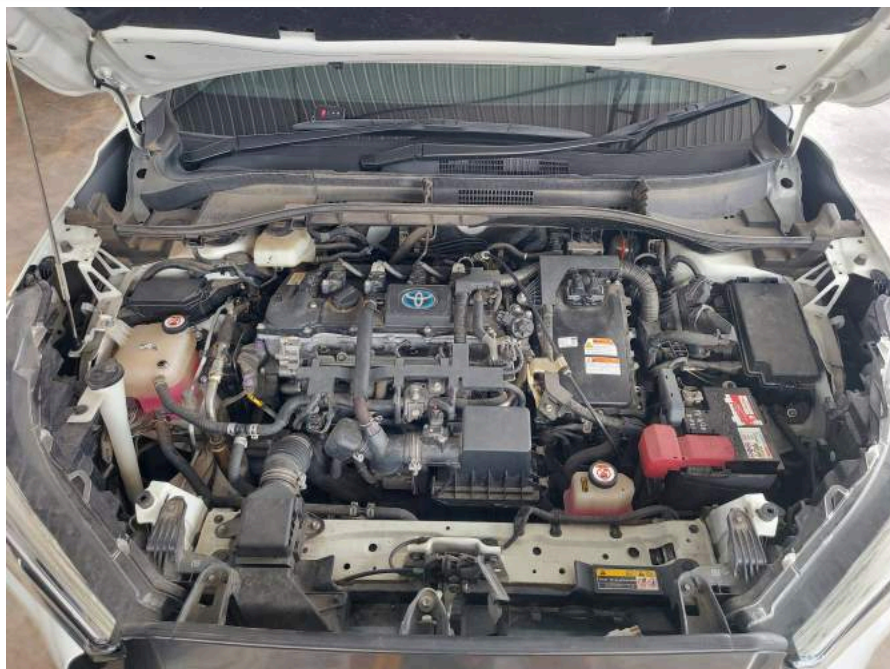
ภาพห้องเครื่อง

Voltage	12.61	V
Rating	260	CCA
Current	332	CCA
Internal resistance	8.42	mΩ
State of Charge	91	%
State of Health	100	%
Status	GREAT

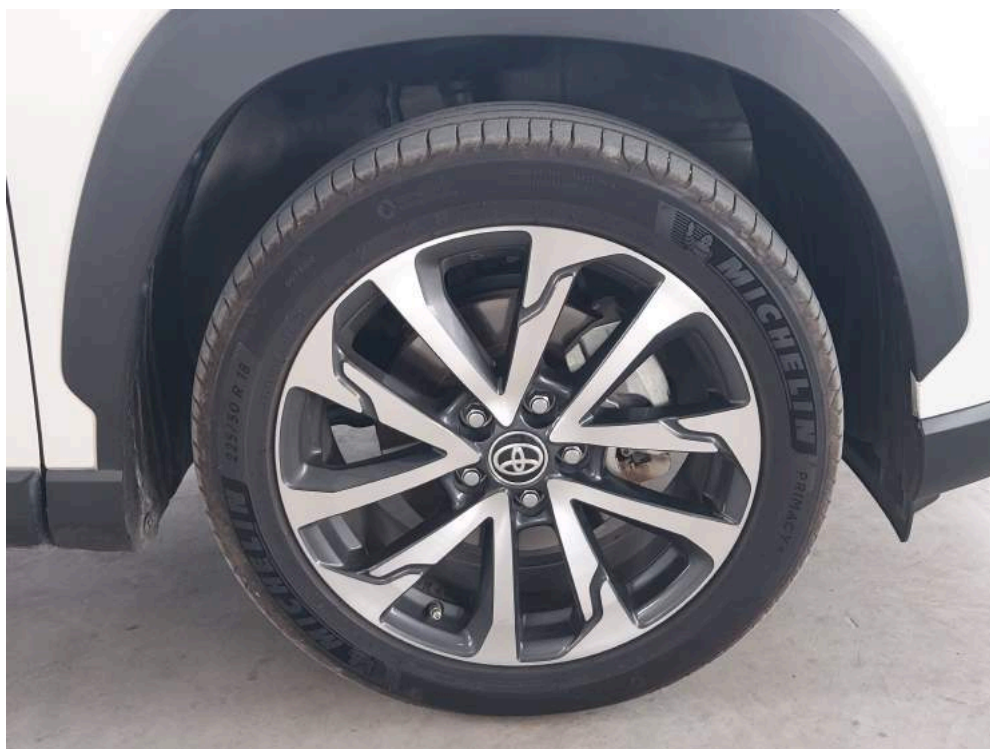
ขอบยาง ล้อ

11/23
