I022/0136-15

BMW 730Li 3.0 F02 Sedan

INSPECTION
BY ONE2CAR

Vehicle Inspection Report สรุปผลการตรวจสภาพรถ (Inspection Summary)

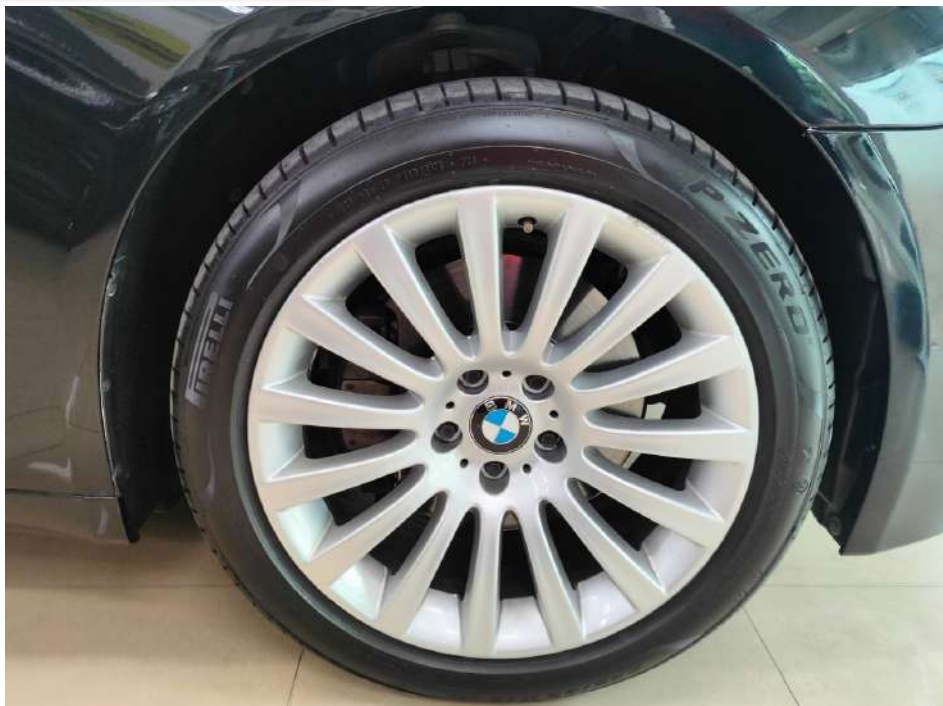
ขอบยาง ล้อ

4920
