1023/0311-5

Isuzu D-Max CAB-4 1.9 S Pickup

Oct 25, 2023

Vehicle Inspection Report สรุปผลการตรวจสภาพรถ (Inspection Summary)

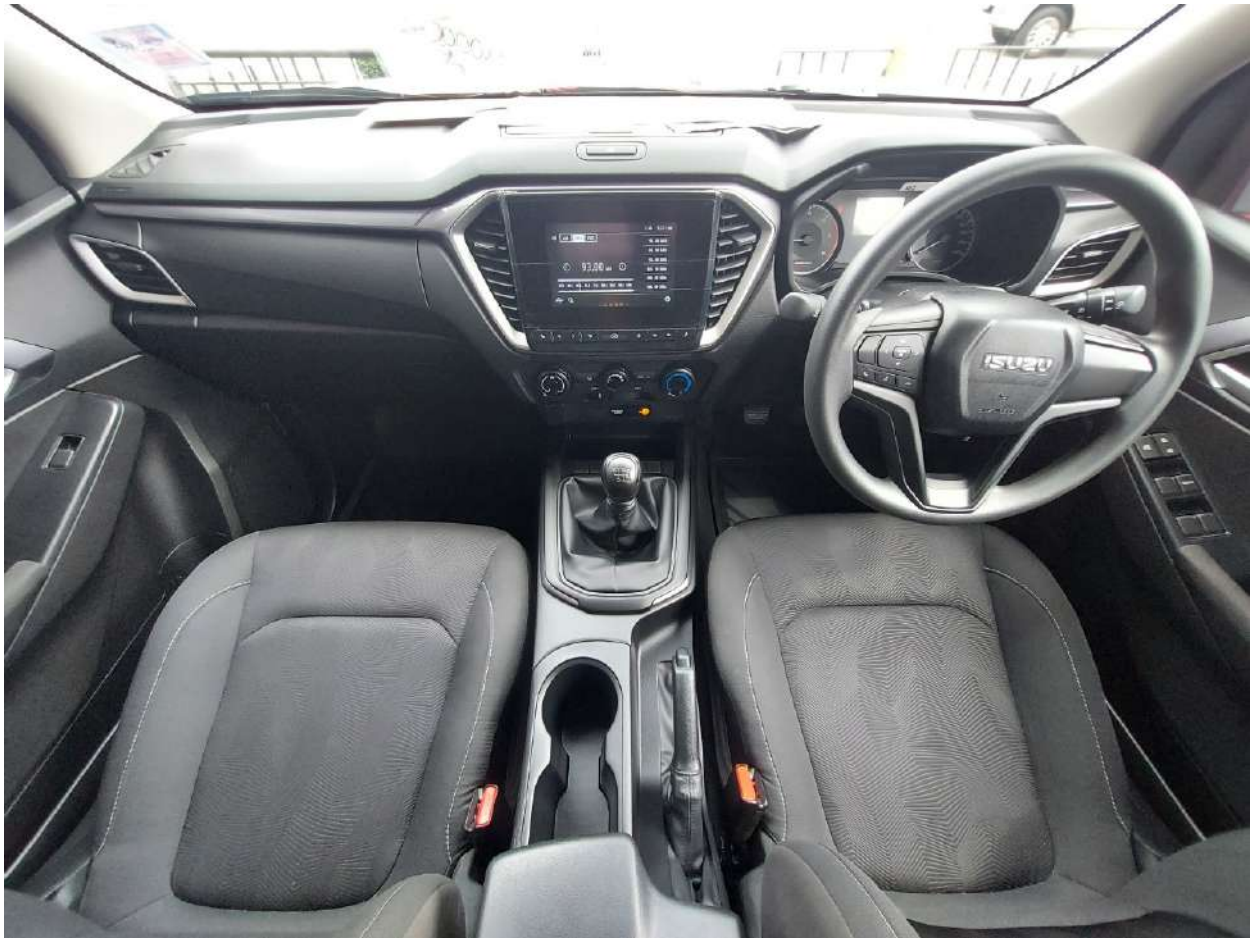
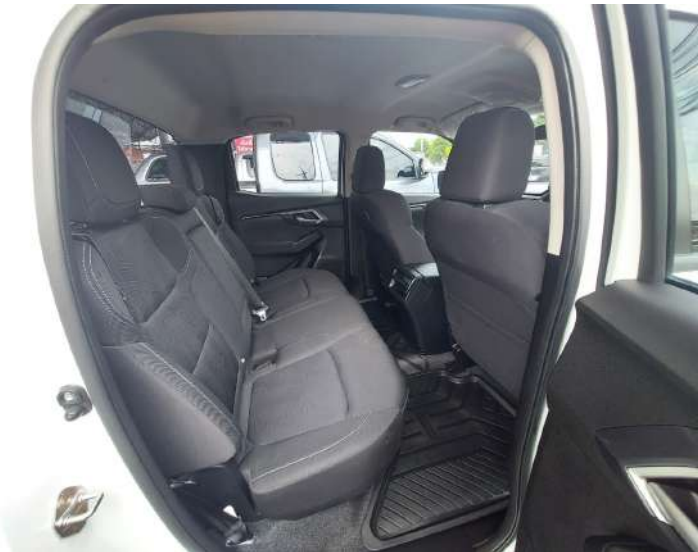
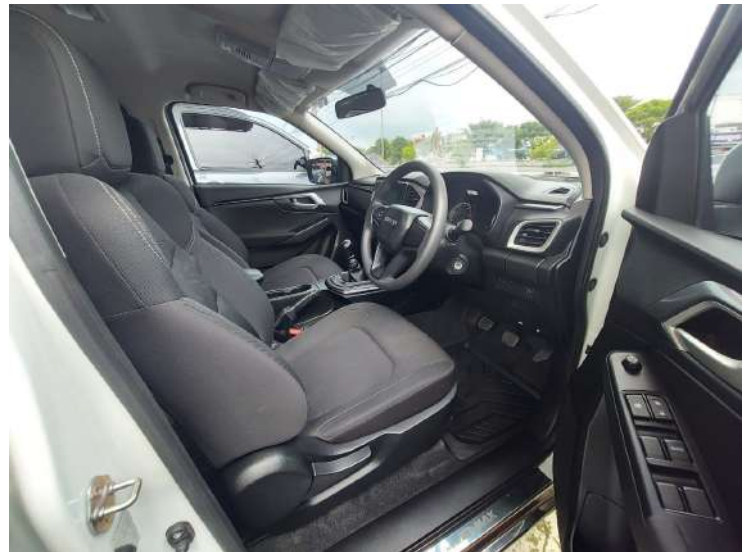
ภาพภายใน

รายการตรวจ 4 รายการ	สถานะ
2.1 สภาพที่นั่ง Seat Appearance	ดี (Good)
2.2 การทำงาน การปรับ และการล็อกเบาะ Seat Adjust functional	ดี (Good)
2.3 สภาพรางไต่เบาะ Seat slide adjust rail	ดี (Good)
2.4 เข็มขัดนิรภัย Seat Belts	ดี (Good)

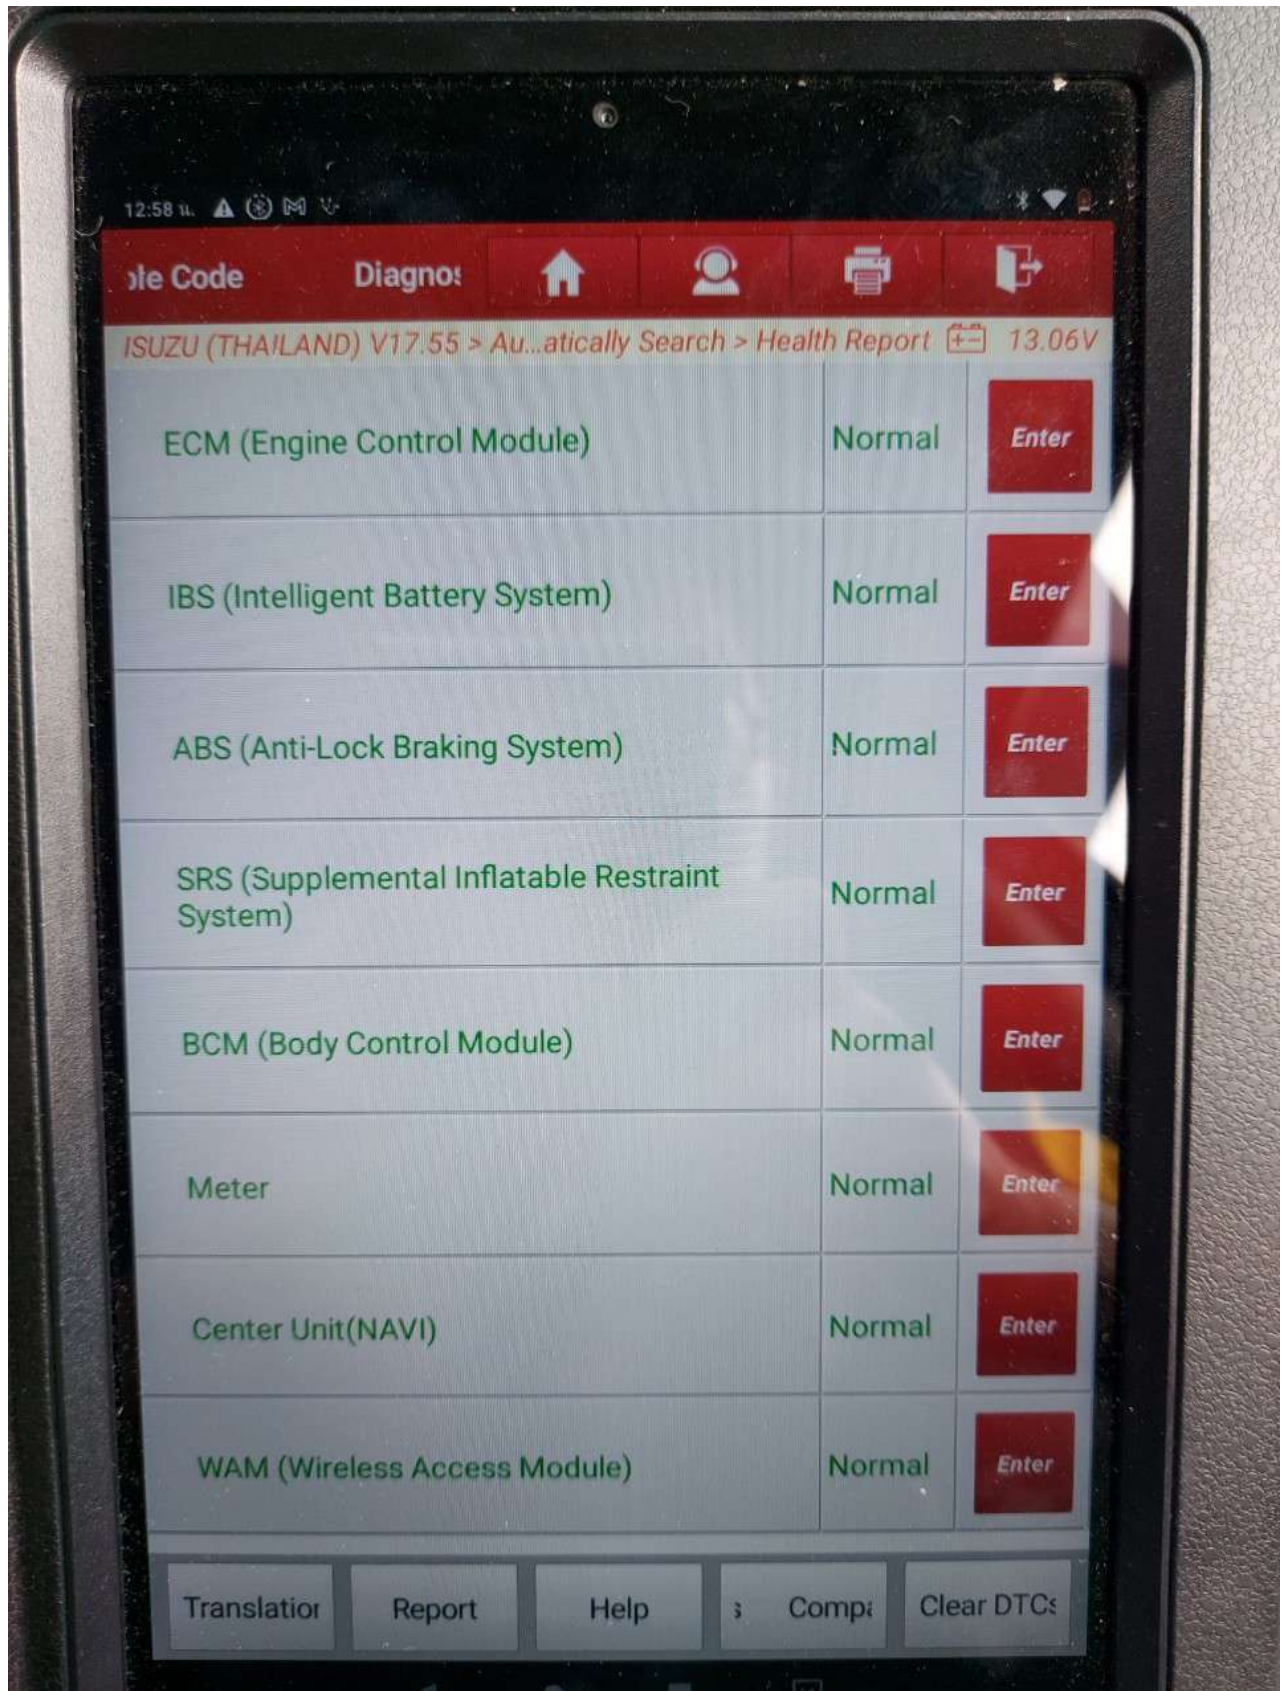
ภาพ OBD

รายการตรวจ 6 รายการ	สถานะ
1.1 ไม่เคยเกิดอุบัติเหตุรุนแรงจนทำให้โครงสร้างรถมีปัญหาความปลอดภัย No Evidence of Major or Hail Damage	ดี (Good)
1.2 ไม่มีการตัดต่อ ตัดแปลง คัชชี และ โครงสร้างรถ No chassis and cab structure modified	ดี (Good)
1.3 ไม่เคยประสบภัยจมน้ำ No Evidence of Flood	ดี (Good)
1.4 ไม่เคยประสบภัยอัคคีภัย No Evidence of Fire	ดี (Good)
1.5 ระบบการทำงานภายในรถยนต์ OBD II On-Board Diagnostics (OBD)	ดี (Good)
1.6 สภาพรถโดยรวม Overall Appearance	ดี (Good)
