I024/0023-20

Ford Everest 2.0 Titanium+ 4WD

7 มี.ค. 2024

Vehicle Inspection Report

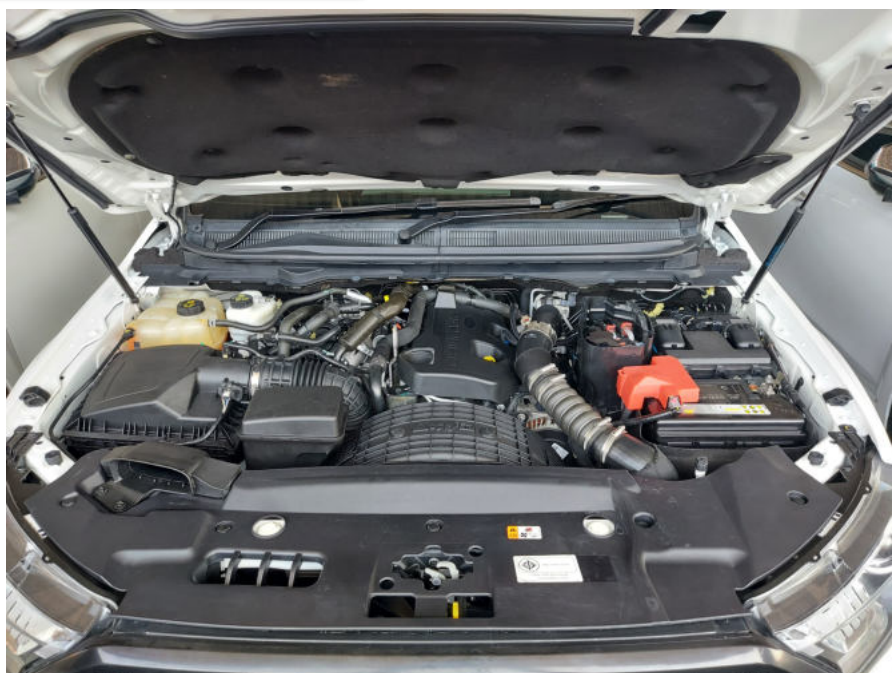
ภาพห้องเครื่อง

Voltage	12.08	V
Rating	650	CCA
Current	486	CCA
Internal resistance	5.75	mΩ
State of Charge	28	%
State of Health	56	%
Status	CAUTION

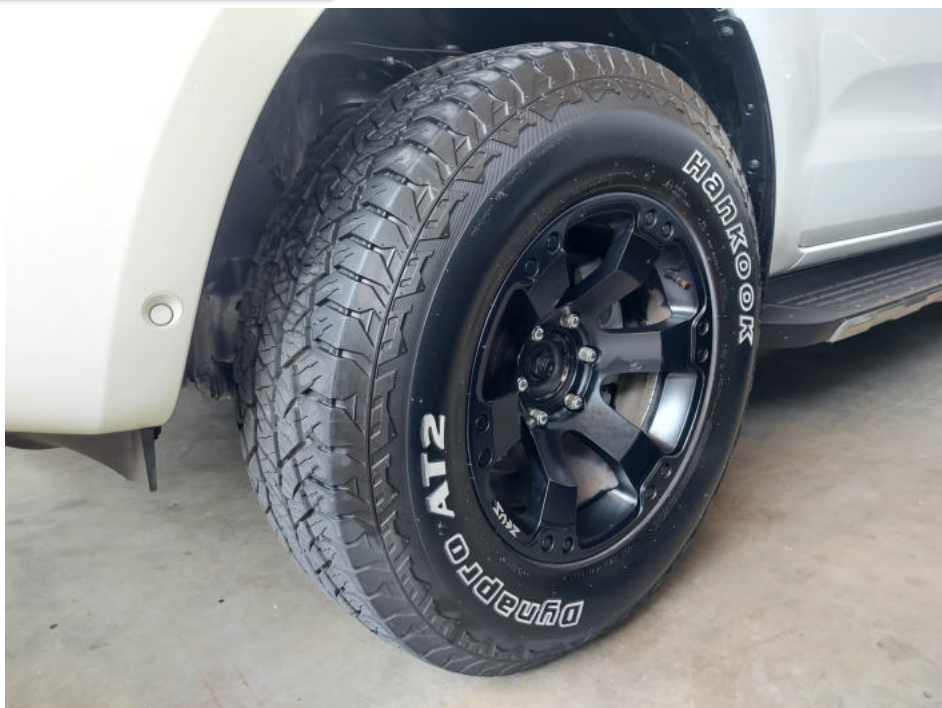
ขอบยาง ล้อ

19/21
