I023/0380-6

Isuzu D-Max 1.9 CAB-4 Hi-Lander Stealth Z

INSPECTION
BY ONE2CAR

Vehicle Inspection Report

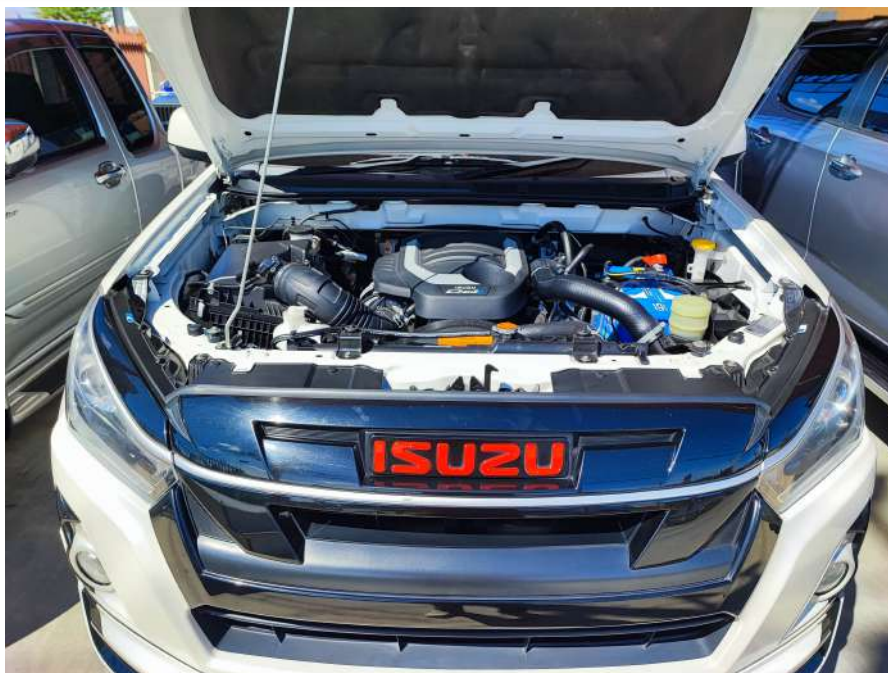
ภาพห้องเครื่อง

Voltage	12.64	V
Rating	650	CCA
Current	487	CCA
Internal resistance	5.56	mΩ
State of Charge	84	%
State of Health	53	%
Status	CAUTION

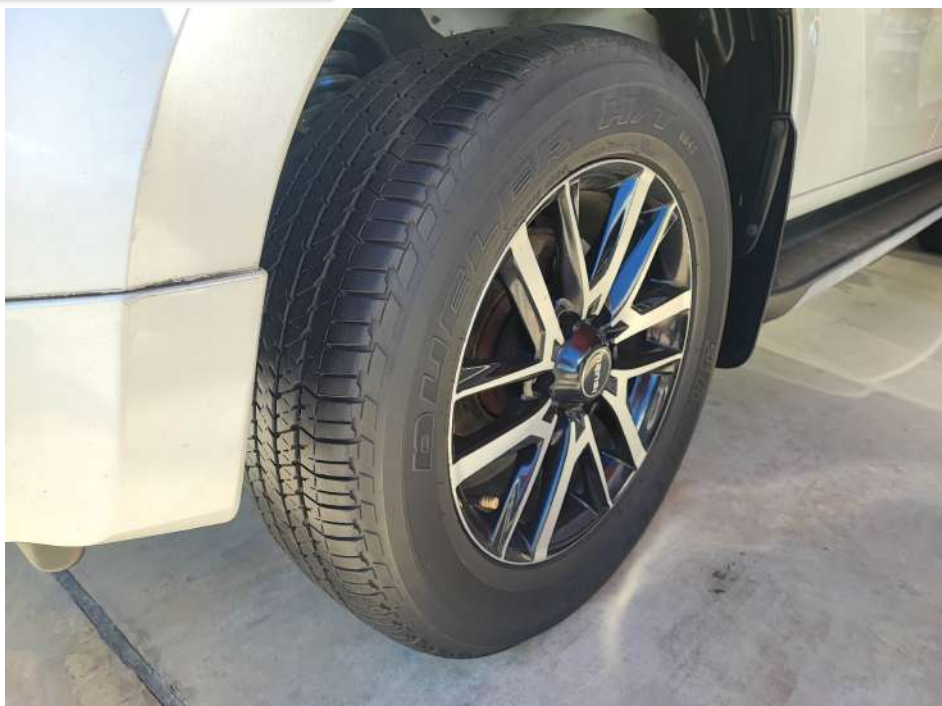
ขอบยาง ล้อ

พอใช้ (Fair)

48/18
