I024/0141-3

Mazda CX-5 2.0 S

Mar 29, 2024

Vehicle Inspection Report

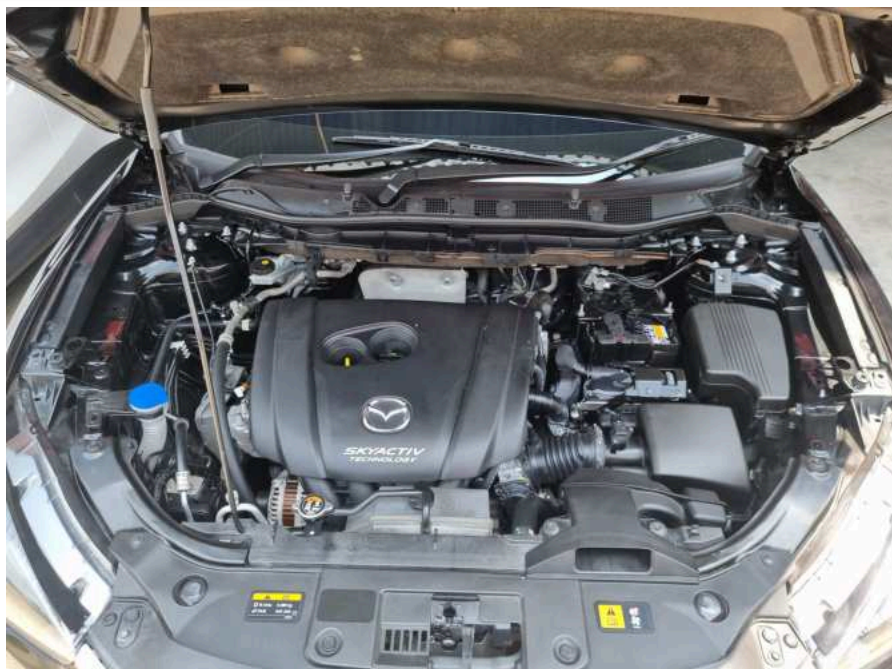
ภาพห้องเครื่อง

Voltage	11.88	V
Rating	520	CCA
Current	351	CCA
Internal resistance	7.7	mΩ
State of Charge	8	%
State of Health	45	%
Status	REPLACE

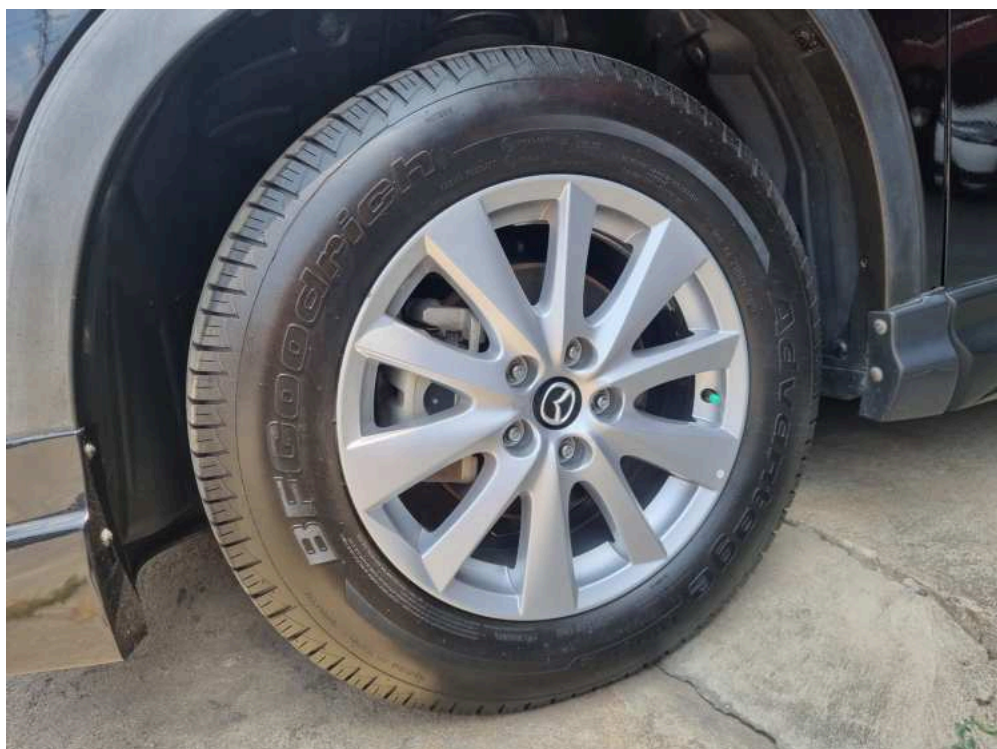
ขอบยาง ล้อ

41/22
