INSPECTION
BY ONE2CAR

Vehicle Inspection Report สรุปผลการตรวจสภาพรถ (Inspection Summary)

I023/0360-1

Honda Brio 1.2 V

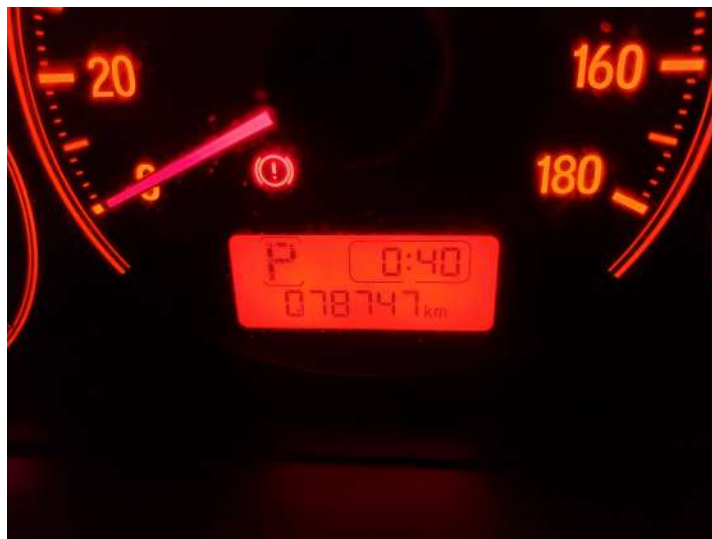
รูปเลขไมล์ (Mileage Picture): ▾

78747

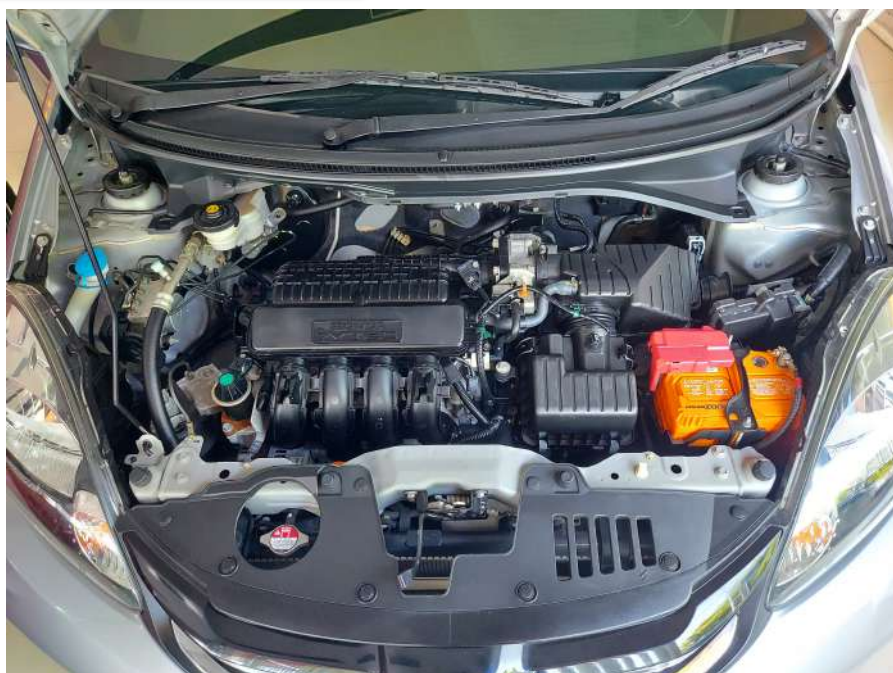
ภาพห้องเครื่อง

Voltage	12.23	V
Rating	400	CCA
Current	334	CCA
Internal resistance	8.11	mΩ
State of Charge	43	%
State of Health	67	%
Status	GOOD

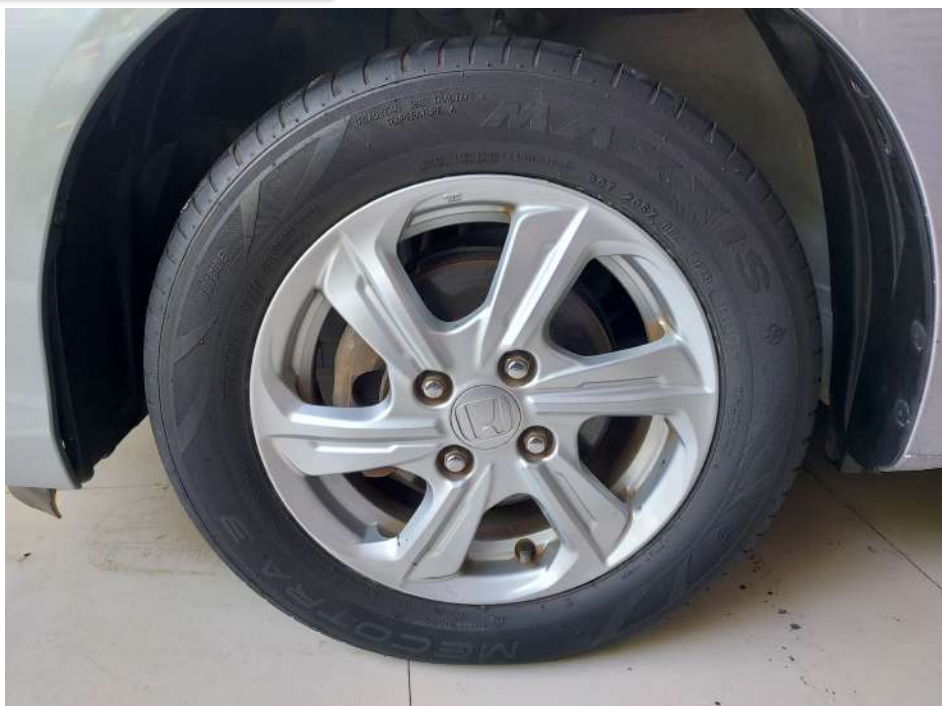
ขอบยาง ล้อ

พอใช้ (Fair)

46/19
