I024/0085-1

Toyota Vellfire 2.5 V

## Vehicle Inspection Report สรุปผลการตรวจสภาพรถ (Inspection Summary)

Mar 28, 2024

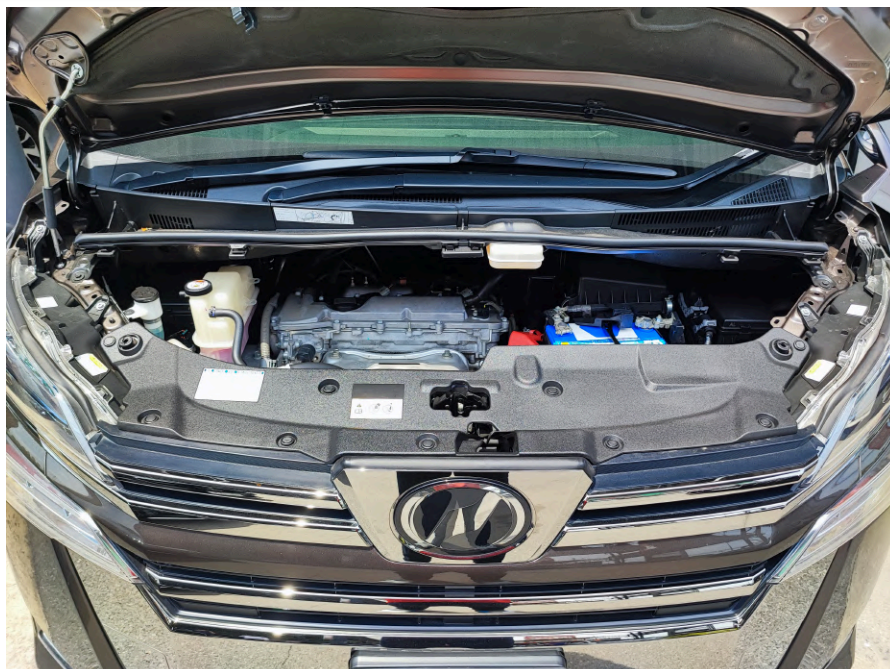
### ภาพห้องเครื่อง

Voltage	12.2	V
Rating	600	CCA
Current	408	CCA
Internal resistance	6.84	mΩ
State of Charge	40	%
State of Health	46	%
Status	CAUTION

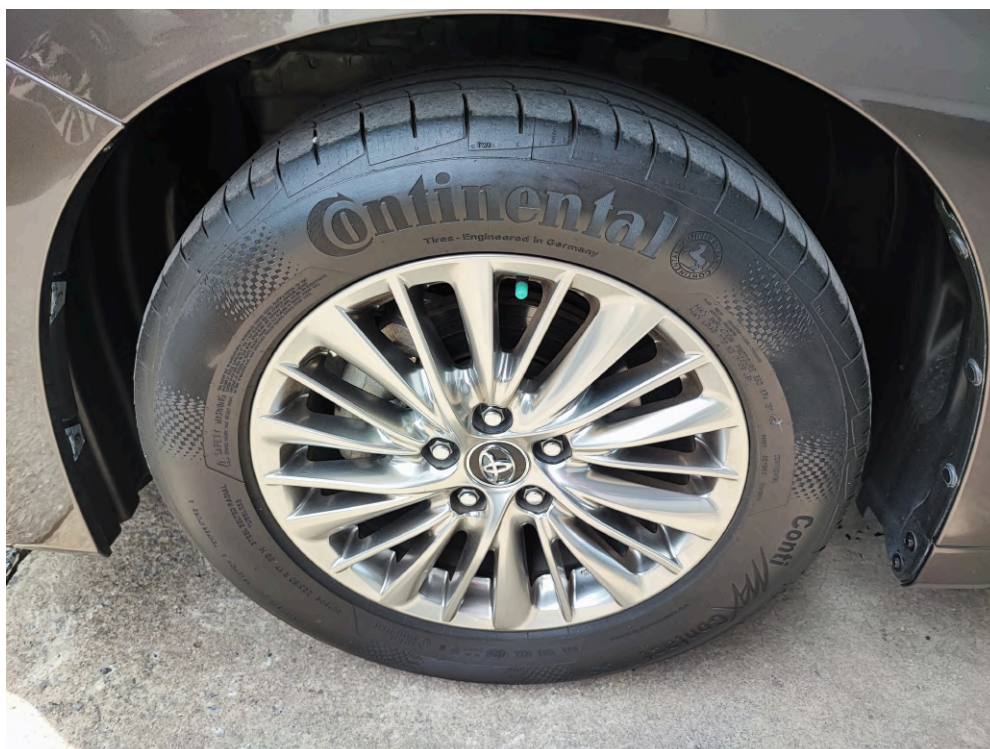
ขอบยาง ล้อ

48/20
