I024/0021-14

Mercedes-Benz C220 2.0 d Avantgarde

Mar 27, 2024

Vehicle Inspection Report

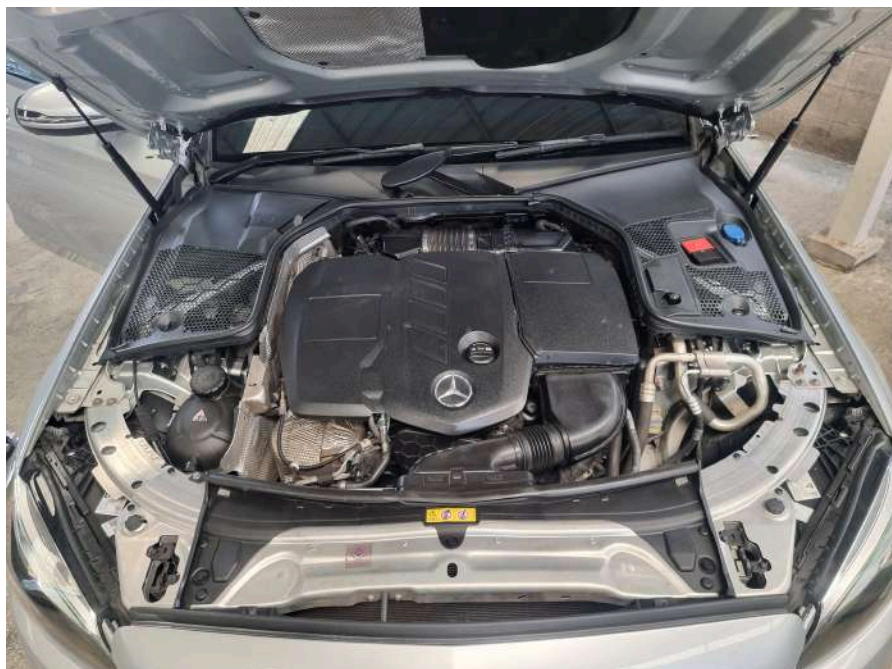
ภาพห้องเครื่อง

Voltage	12.36	V
Rating	700	CCA
Current	286	CCA
Internal resistance	9.48	mΩ
State of Charge	56	%
State of Health	22	%
Status	REPLACE

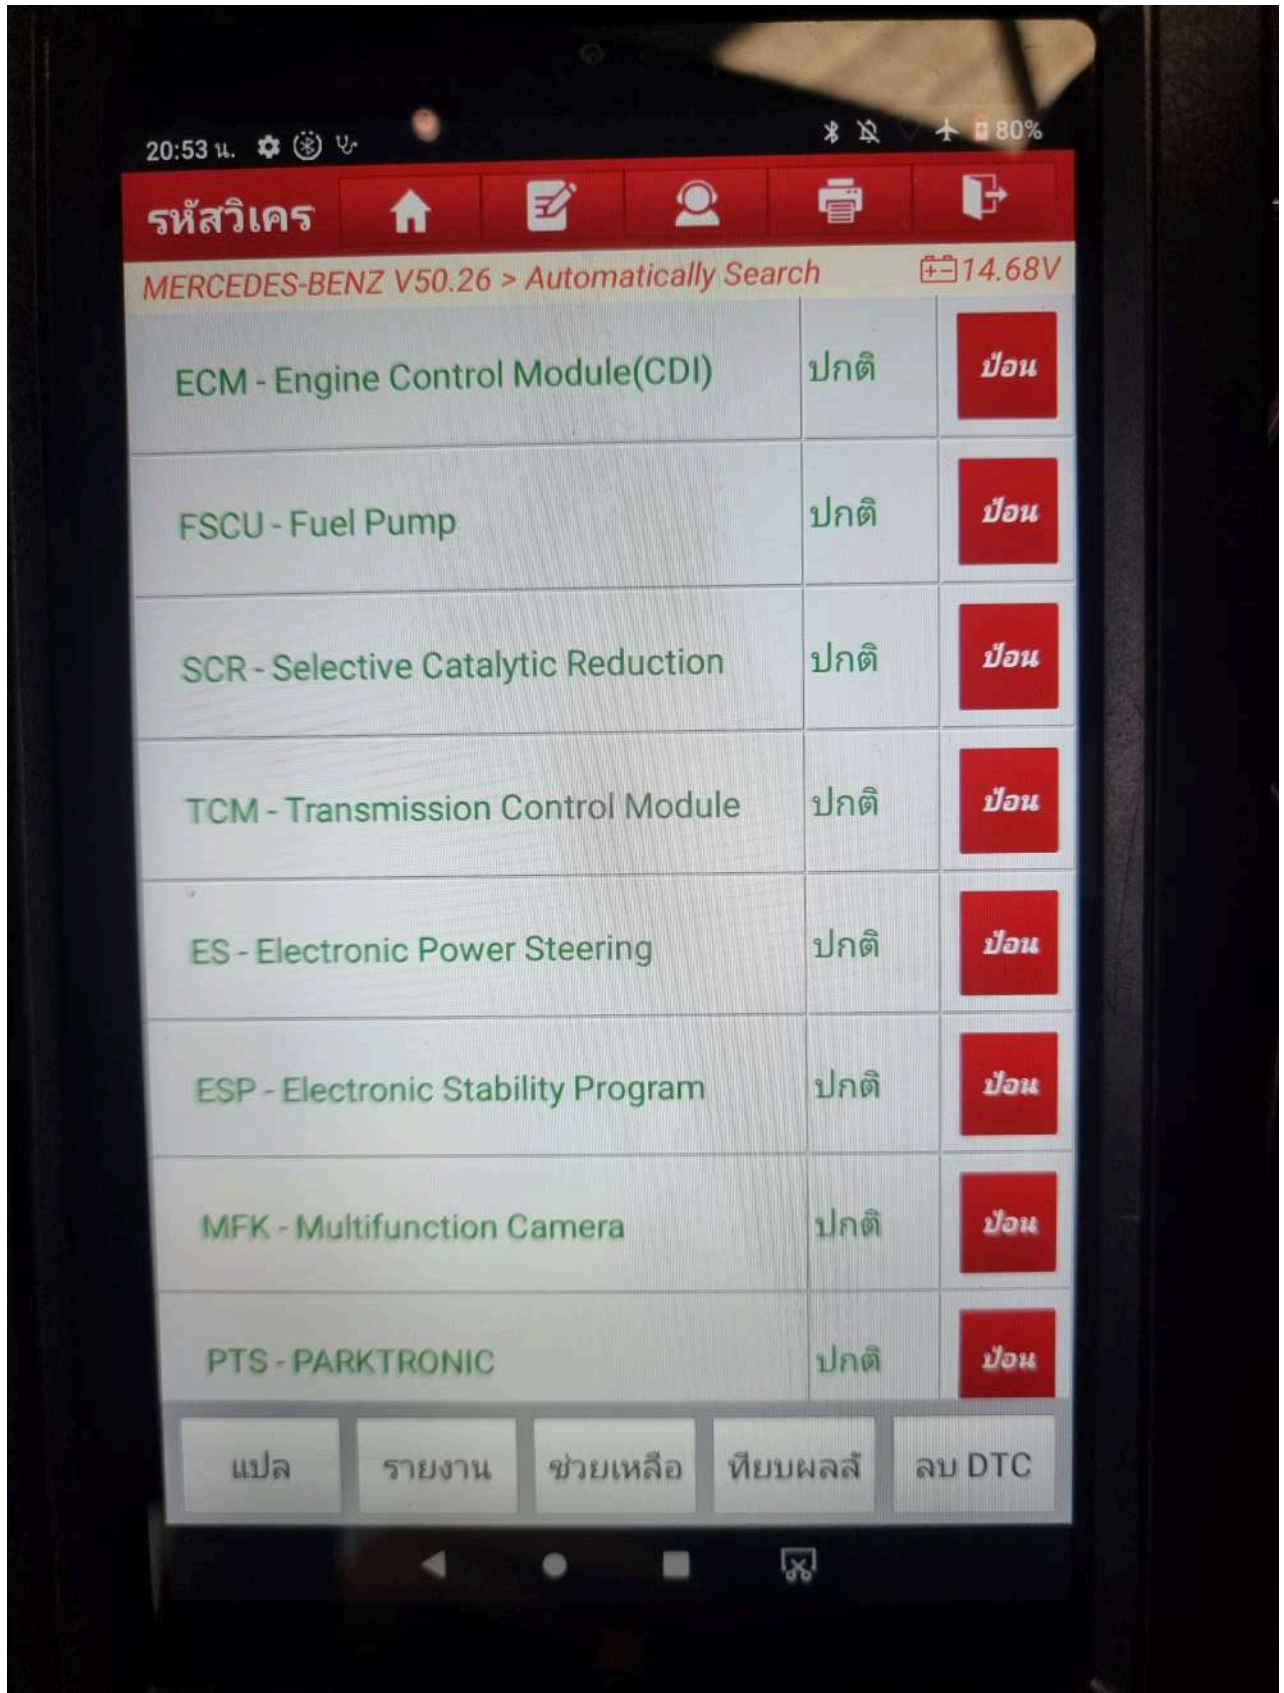
ภาพ OBD

2.17 ตรวจจับพฤติกรรมรถ, ความเร็ว และเครื่องยนต์
OBD II On-Board Diagnostics (OBD)

ดี (Good)
