Vehicle Inspection Report

สรุปผลการตรวจสอบ (Inspection Summary)

ยี่ห้อ/รุ่น (Make/Model): TOYOTA HIACE COMMUTER	วันที่ตรวจสอบรถยนต์ (Date of Inspection): 6-7-60
เลขตัวถัง (VIN): MMKSS22PX08008224	เลขคำขอบริการ (Job No.): I017-044-002
เลขเครื่องยนต์ (Engine No.): 2KD-A308918	Vehicle Picture:  
ปีผลิต (Build Date): 2013	
สี (Color): เทา	
เลขไมล์ (Mileage): 19738	
เลขทะเบียน (No. Plate): ฮย-6798	
ทะเบียนหมดอายุ (Registration Expiry): 19 ก.พ. 61	
ชื่อลูกค้า Customer Name: ลีลาการ์เซ็นเตอร์	
ที่อยู่ (Address):	
โทรศัพท์ (Tel):	
สถานที่ตรวจสอบรถ (Inspection Place): ลีลาการ์เซ็นเตอร์

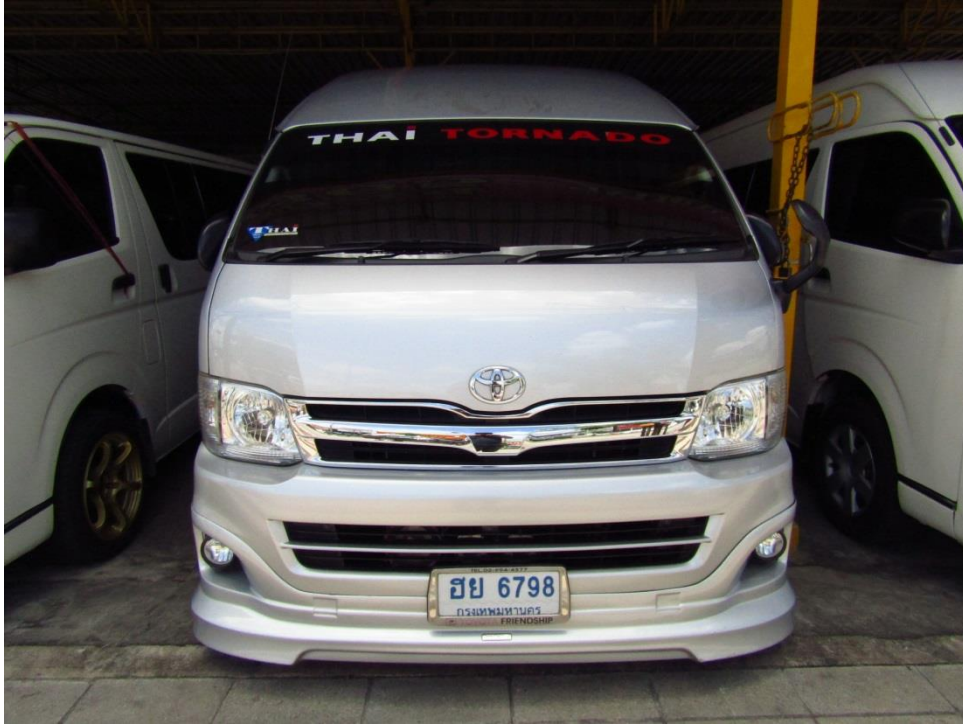
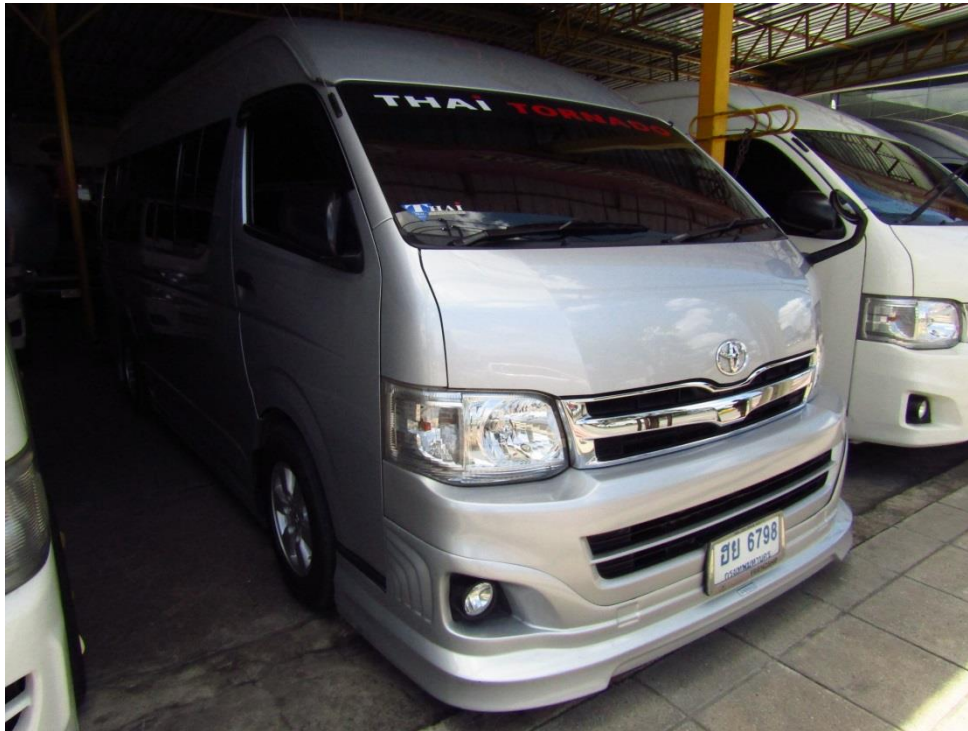
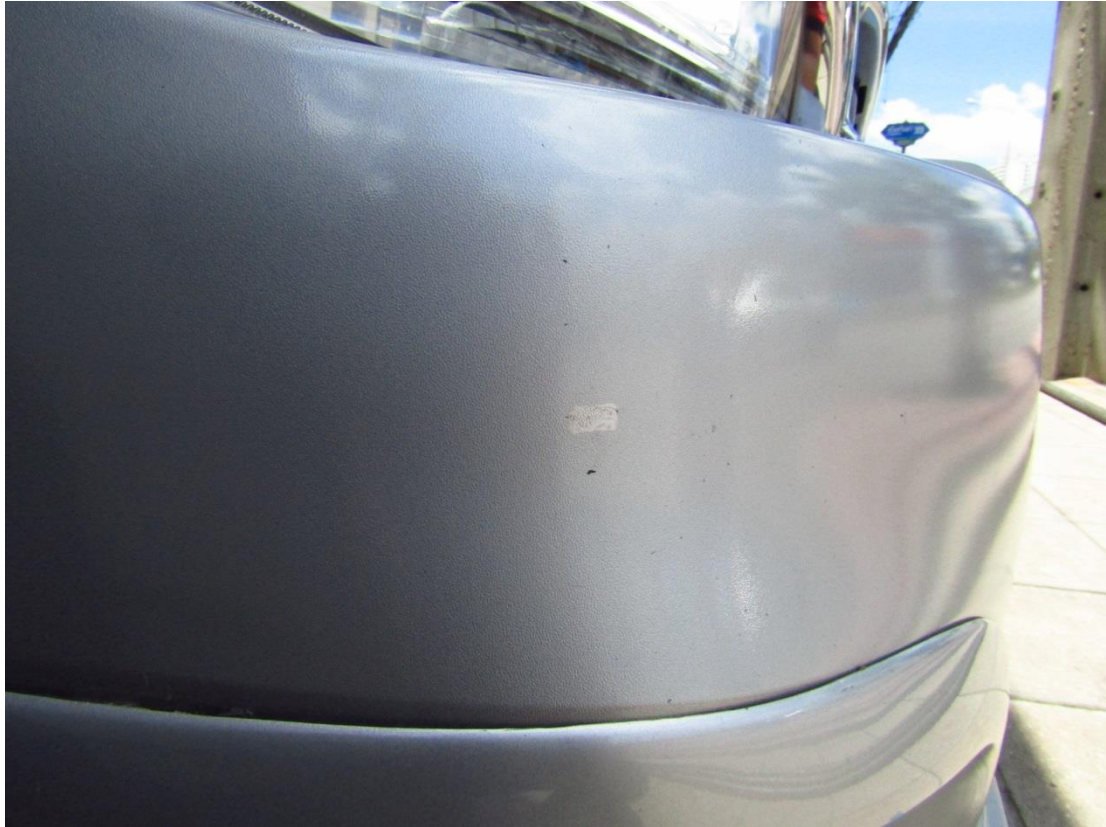
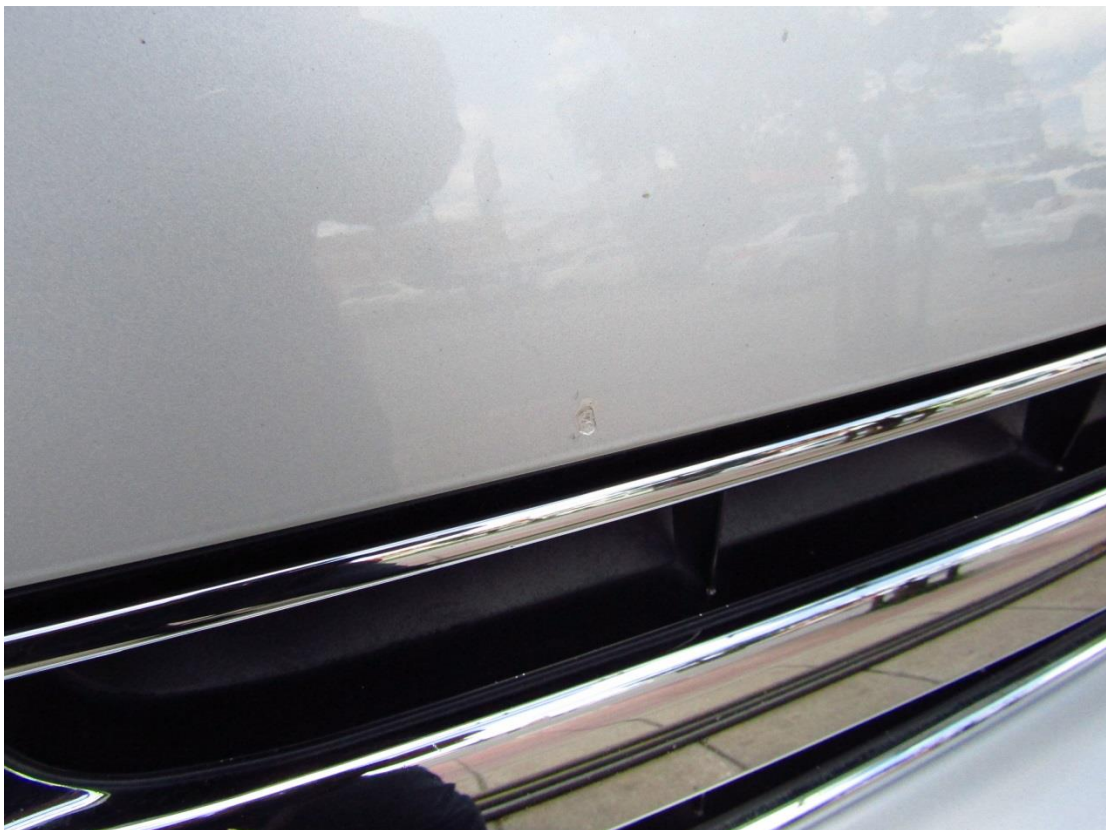
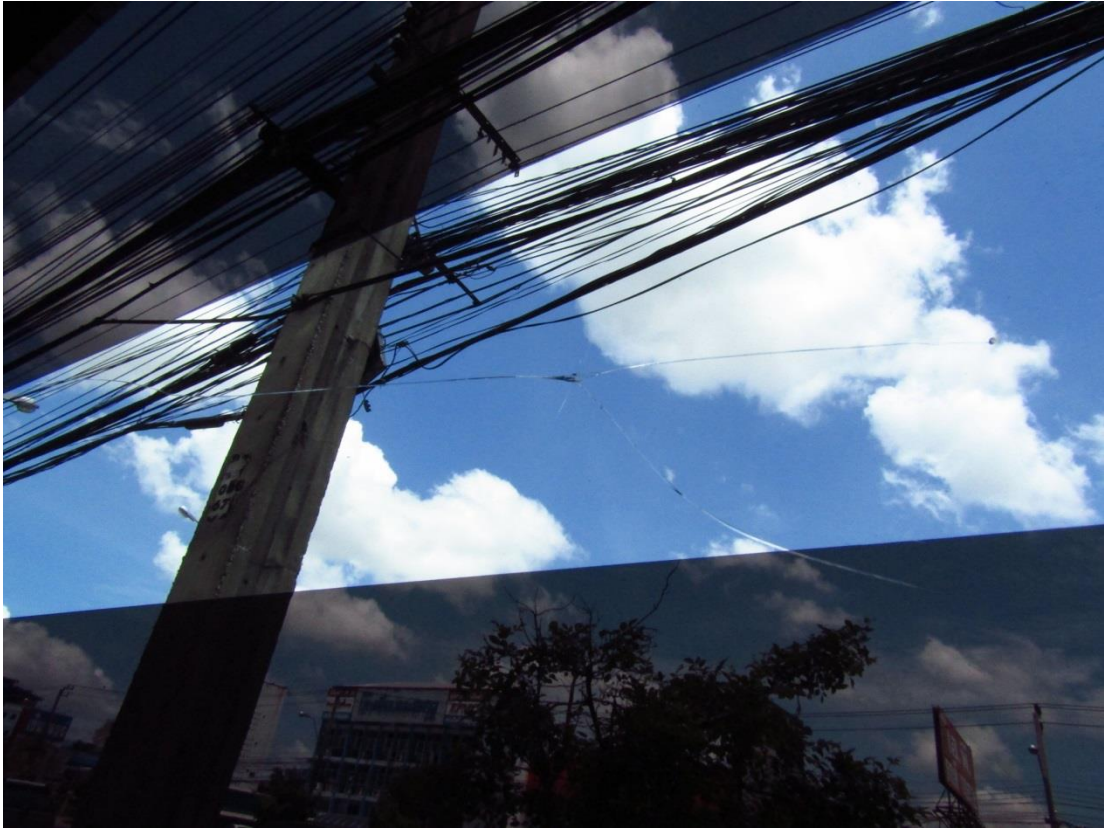
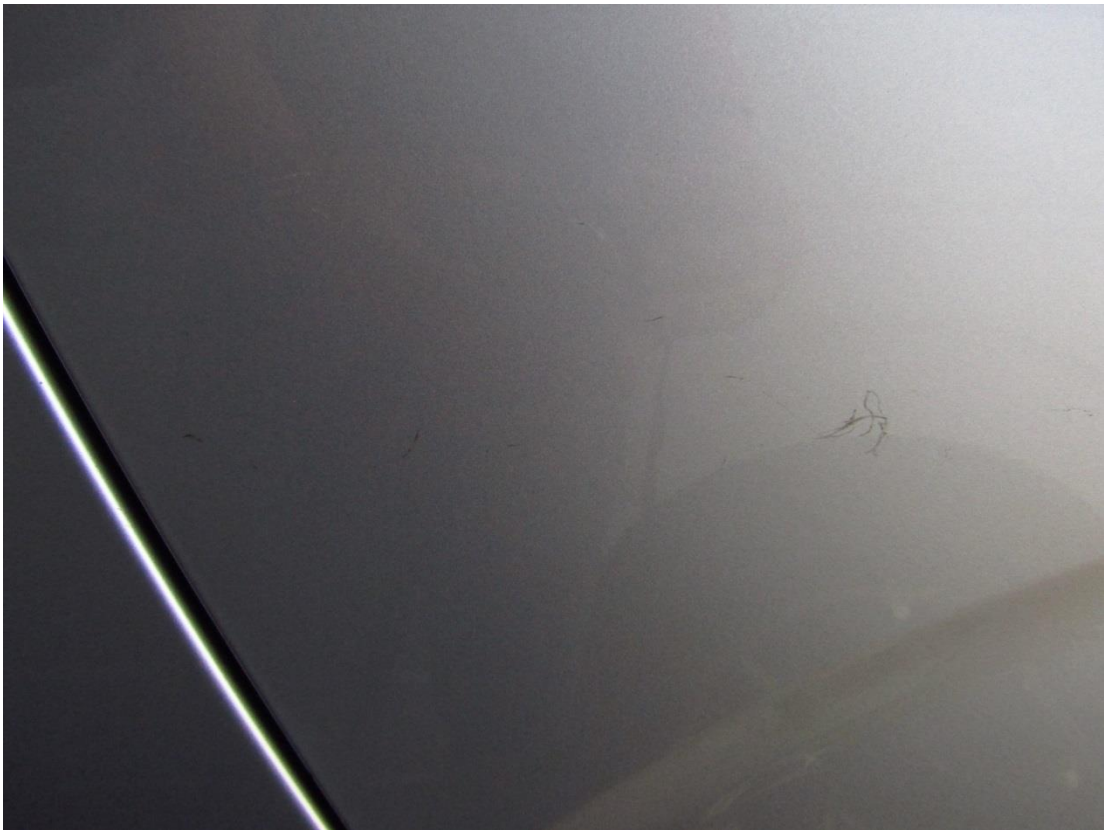
ภาพภายนอก - Exterior Visual Details:

ท่อไอเสีย Exhaust	สภาพดีตามอายุการใช้งาน
	เฟืองท้าย Differntia	N/A
	เพลาขับ Drive Shafts	สภาพดีตามอายุการใช้งาน
	การทำงานของเปิดปิดประตูทุกบาน All Door Handle Functional	ปกติ
	การทำงานของฝาช่องเติมน้ำมัน Fuel Cap functional	ปกติ
	ช่องเก็บยางอะไหล่ Spare Tire Housing	สภาพดี
	อื่นๆเพิ่มเติม Others	สเกิร์ตรอบคันครูด ชายบันไดด้านคนขับเป็นรอย

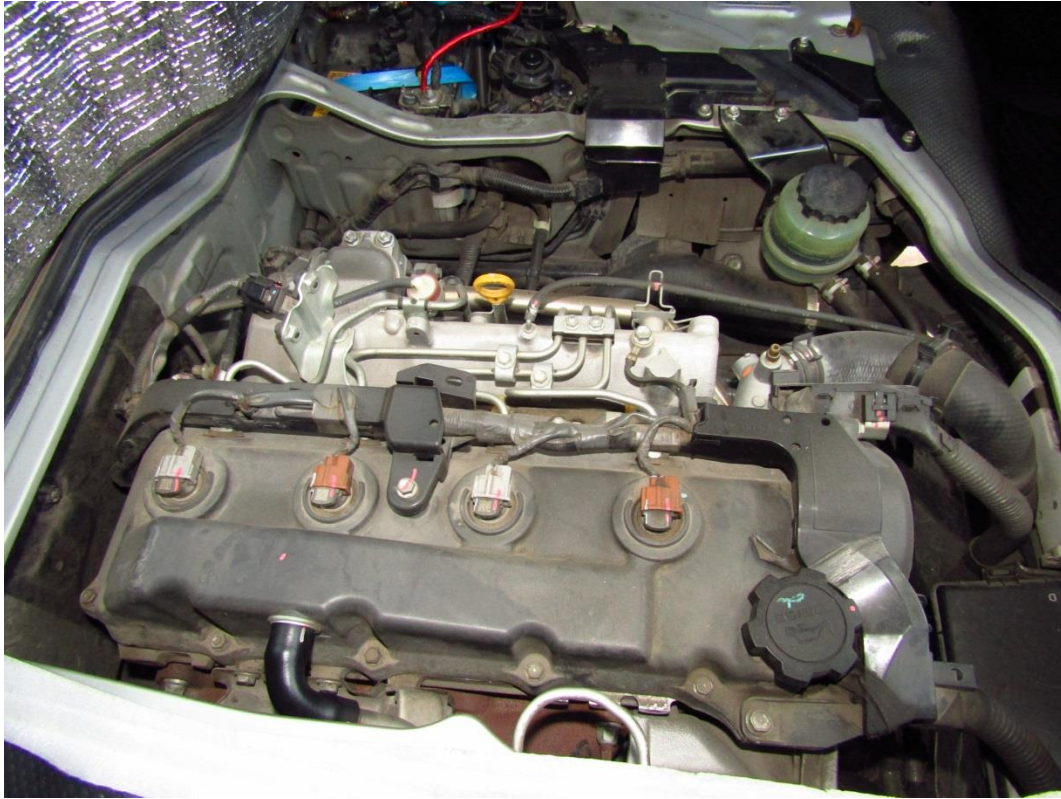
ภาพห้องเครื่อง - Engine Bay Visual Details:

การทดสอบ แบตเตอรี่ Battery Test Note: If state of charge is lower than 80%, battery need to fully recharge before used. (ถ้า state of charge ต่ำกว่า 80% ควรทำการชาร์ต แบตเตอรี่ให้เต็มก่อนใช้งาน)	Battery Test		Charging System Test at 2000 rpm	
		Voltage	12.40 V	Voltage	13.92 V
		Rating	775 CCA	Status	Normal
		Current	384 CCA	Start System Test	
		Internal resistance	7.04 mΩ	Start Voltage	7.35 V
		State of Charge	60 %	Status	Too low
		State of Health	28 %	Max. Load Test at 2000 rpm	
		Status	Replace	Max. Load	13.76 V
		Test Date	6-7-60	Voltage	
				Status	Normal

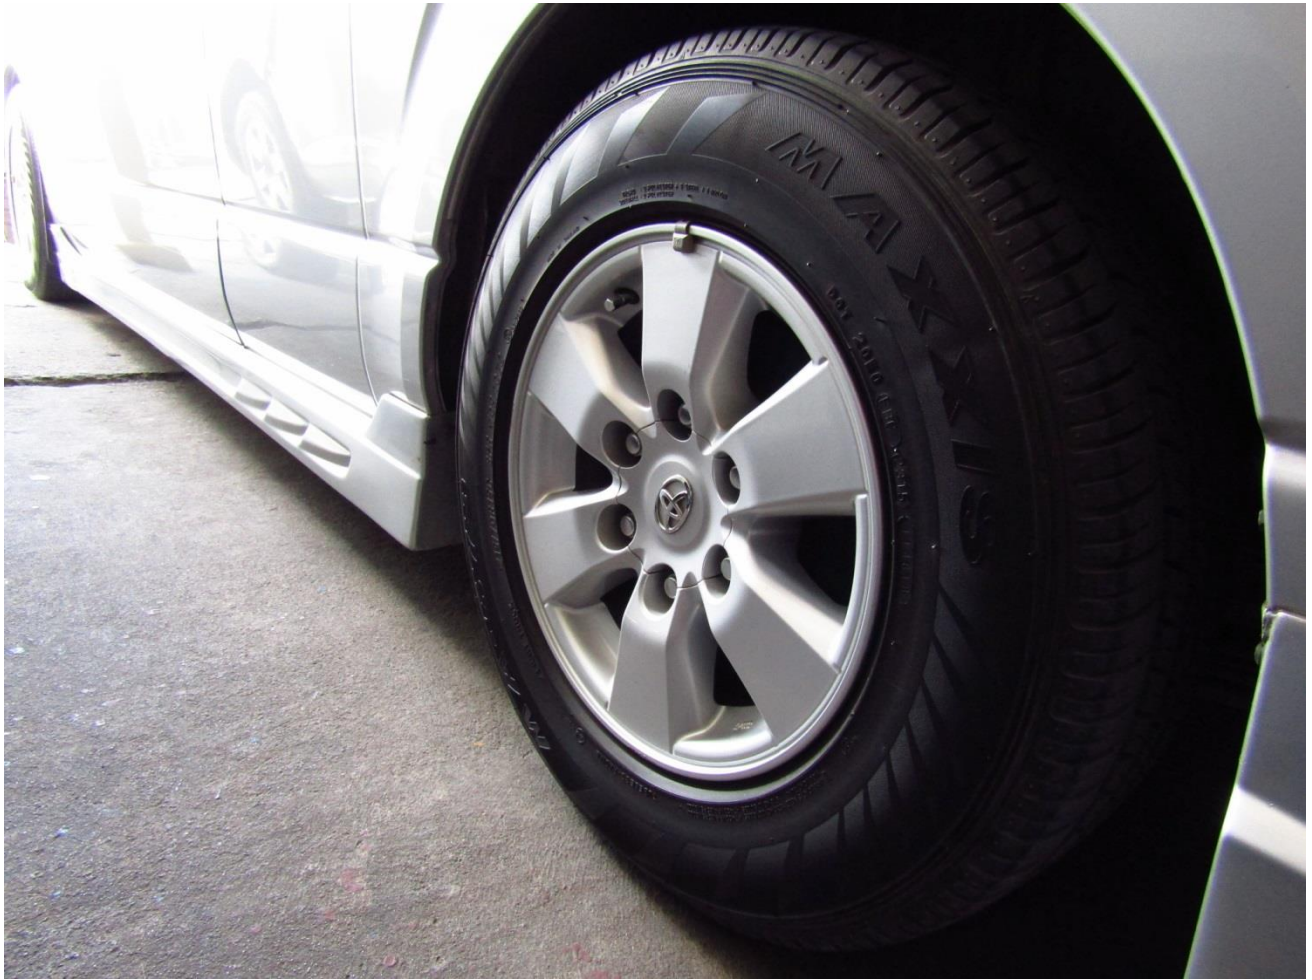
ภาพโดยรวมของยาง ล้อ และ เบรค - Tyres, Wheels & Brakes Visual Details:

สภาพยางรถยนต์, เดือน/ปี ผลิต Tyres Appearance, Year	ปียางผลิต 2315 ยางสภาพพอใช้	
 	สภาพล้อรถ Wheel Rims Appearance	สภาพดีตามอายุการใช้งาน	
 	ยางอะไหล่ และล้อ Spare Tyre & Rim	สภาพปกติ	
 	ก้ามเบรค และท่อน้ำมัน Brake Hose Callipers & Pipes	สภาพปกติไม่พบการรั่วซึม	
 	ผ้าเบรค (หน้า/หลัง) Brake Pads (Front/Rear)	สภาพดีตามอายุการใช้งาน	
 	จานเบรค Brake Discs (Front/Rear)	ควรเจียจานเบรคครั้งต่อไปที่เปลี่ยนผ้าเบรค	
 	ดรัมเบรคล้อหลัง Brakes and Drums any No Leakage	สภาพดีตามอายุการใช้งาน	
 	การทำงานของเบรคมือ Park Brake function	ระยะเวลาทำงานปกติ	
 	คำแนะนำอื่นๆ Other	N/A
