I023/0087-7

TOYOTA Corolla Cross 1.8 Hybrid Premium...

15 มี.ค. 2023

## Vehicle Inspection Report สรุปผลการตรวจสภาพรถ (Inspection Summary)

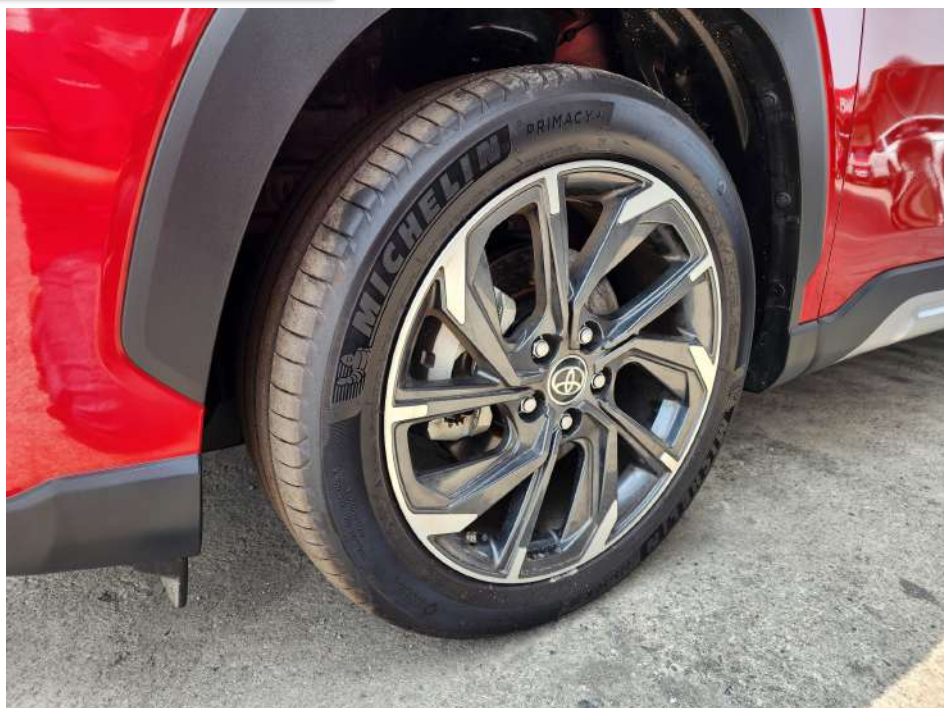
#### ขอบยาง ล้อ

36/21
