Vehicle Inspection Report

ยี่ห้อ/รุ่น (Brand/Model): TOYOTA ALPHARD 2.4	วันที่ตรวจสอบรถยนต์ (Date of Inspection): 20.8.61
หมายเลขตัวถัง (VIN): ANH20-8238854	เลขคำขอบริการ (Job No.): I018/088-053
หมายเลขเครื่องยนต์ (Engine No.): 2AZ-F960054	Vehicle Picture:  
ปีที่ผลิต (Build Date): 2012	
สีรถ (Color): เทา	
ระยะการใช้งาน (Mileage): 146,265 ก.ม.	
หมายเลขทะเบียน (No. Plate): 1กญ 3124	
วันครบกำหนดชำระภาษี (Registration Expiry): 28 พ.ย 61	
ชื่อลูกค้า (Customer Name): บริษัท บิ๊ก ออโต้ จำกัด	
ที่อยู่ (Address):	
โทรศัพท์ (Tel):	
สถานที่ตรวจสอบรถ (Inspection Place): บริษัท บิ๊ก ออโต้ จำกัด

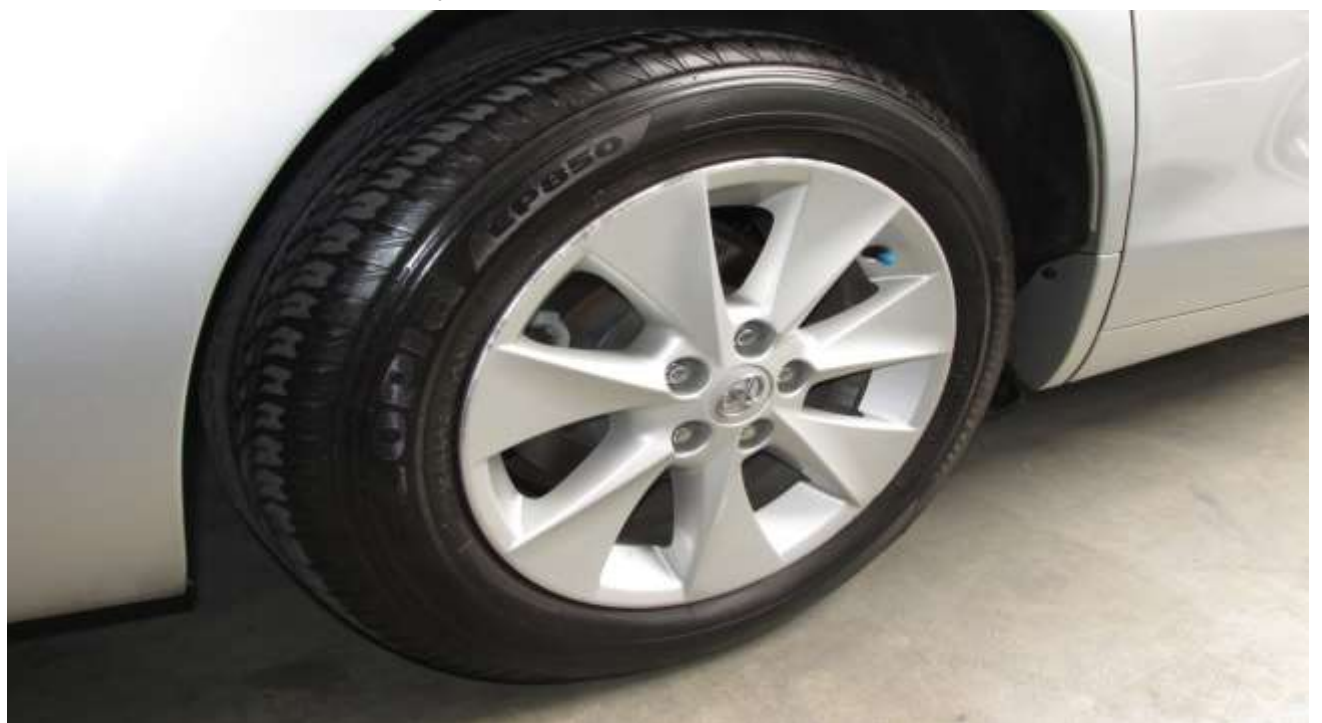
ภาพโดยรวมของยาง ล้อ และ เบรค - Tyres, Wheels & Brakes Visual Details:

สภาพยางรถยนต์, สปีดคาร์ท/ปี ผลิต Tyres Appearance, Year	4016
 	สภาพล้อ,ฝาครอบล้อ Wheel Rims Appearance	สภาพดีตามอายุการใช้งาน
 	ล้อ และยางอะไหล่ Spare Tyre & Rim	มีประจำรถ
 	คาสิปเปอร์เบรค และท่อน้ำมัน Brake Hose Callipers & Pipes	สภาพปกติไม่พบการรั่วซึม
 	ผ้าดิสเบรค (หน้า/หลัง) Brake Pads (Front/Rear)	สภาพดีตามอายุการใช้งาน

จานดิสเบรค(หน้า/หลัง) Brake Discs (Front/Rear)	ควรเจียจานเบรคครั้งต่อไปที่เปลี่ยนผ้าเบรค
 	ดรัมเบรคล้อหลัง Brakes and Drums any No Leakage	N/A
 	การทำงานของเบรคมือ Park Brake function	ระบบการทำงานปกติ
 	คำแนะนำอื่นๆ Other	N/A
