Vehicle Inspection Report

สรุปผลการตรวจสอบ (Inspection Summary)

ยี่ห้อ/รุ่น (Brand/Model): MITSUBISHI PAJERO SPORT	วันที่ตรวจสอบรถยนต์ (Date of Inspection): 04.07.61
หมายเลขตัวถัง (VIN): MHTGYKG40EF002279	เลขคำขอบริการ (Job No.): IO18/103-011
หมายเลขเครื่องยนต์ (Engine No.): 4D56UCFB7459	Vehicle Picture:  
ปีที่ผลิต (Build Date): 2014	
สีรถ (Color): ขาว	
ระยะการใช้งาน (Mileage): 122,190 ก.ม.	
หมายเลขทะเบียน (No. Plate): 3กว 5596	
วันครบกำหนดชำระภาษี (Registration Expiry): 26 พ.ย 61	
ชื่อลูกค้า (Customer Name): THE EXCLUSIVE MOTORS	
ที่อยู่ (Address): ถนนกาญจนา	
โทรศัพท์ (Tel):	
สถานที่ตรวจสอบรถ (Inspection Place): THE EXCLUSIVE MOTORS

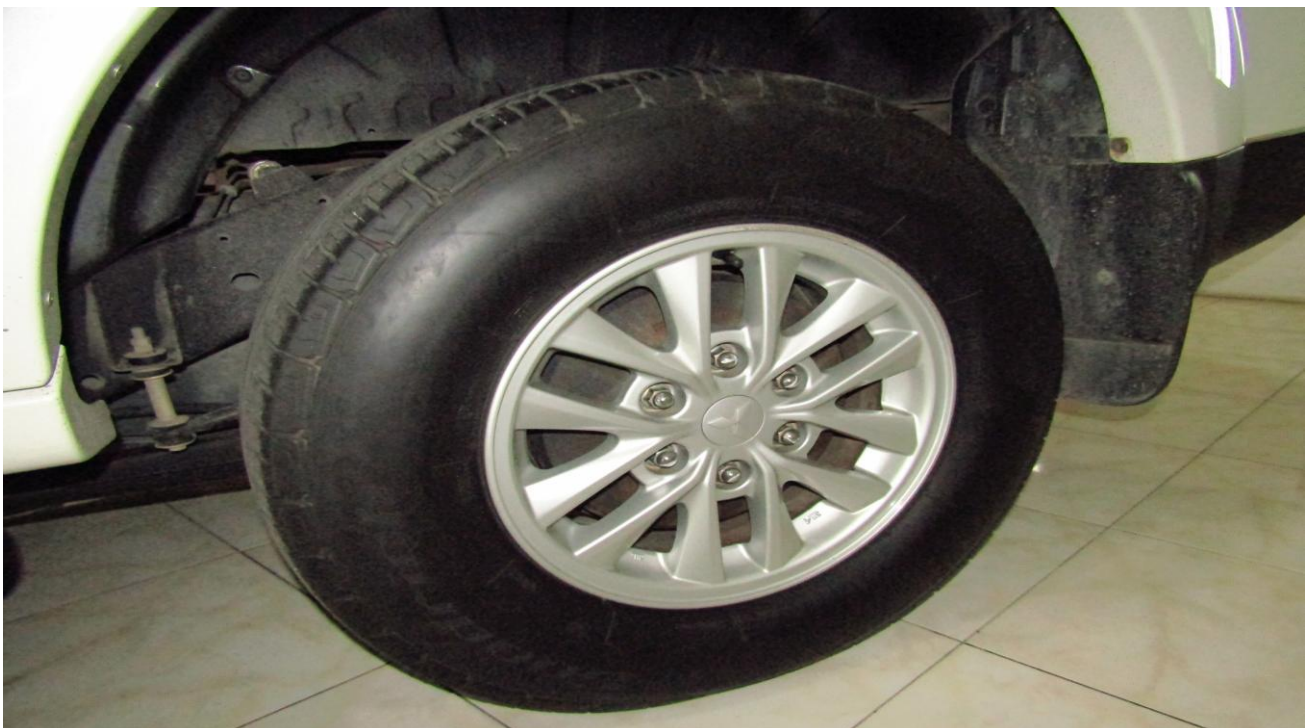
ภาพโดยรวมของยาง ล้อ และ เบรค - Tyres, Wheels & Brakes Visual Details:

สภาพยางรถยนต์, สปีดคาร์ท/ปี ผลิต Tyres Appearance, Year	5016 ยางสภาพดี

สภาพล้อ,ฝาครอบล้อ Wheel Rims Appearance	สภาพตามอายุการใช้งาน
 	ล้อ และยางอะไหล่ Spare Tyre & Rim	มีประจำรถ
 	คาลิปเปอร์เบรค และท่อน้ำมัน Brake Hose Callipers & Pipes	สภาพปกติไม่พบการรั่วซึม
 	ผ้าดิสเบรค (หน้า/หลัง) Brake Pads (Front/Rear)	สภาพตามอายุการใช้งาน
 	จานดิสเบรค(หน้า/หลัง) Brake Discs (Front/Rear)	ควรเจียจานเบรคครั้งต่อไปที่เปลี่ยนผ้าเบรค
 	ดรัมเบรคล้อหลัง Brakes and Drums any No Leakage	สภาพตามอายุการใช้งาน
 	การทำงานของเบรคมือ Park Brake function	ระยะเวลาทำงานปกติ
