Vehicle Inspection Report

ยี่ห้อ/รุ่น (Make/Model): HONDA STEP WGN SPADA	วันที่ตรวจสอบรถยนต์ (Date of Inspection): 28.11.60
เลขตัวถัง (VIN): JHMRK5870CC201712	เลขคำขอบริการ (Job No.) : I017/092-024
เลขเครื่องยนต์ (Engine No.): R20A13532065	Vehicle Picture:  
ปีผลิต (Build Date): 2012	
สี (Color): ดำ	
เลขไมล์ (Mileage): 167701	
เลขทะเบียน (No. Plate): ชม 7033	
ทะเบียนหมดอายุ (Registration Expiry): 21 ส.ค 61	
ชื่อลูกค้า Customer Name: 54 นิวัฒน์	
ที่อยู่ (Address):	
โทรศัพท์ (Tel):	
สถานที่ตรวจสอบรถ (Inspection Place): 54 นิวัฒน์

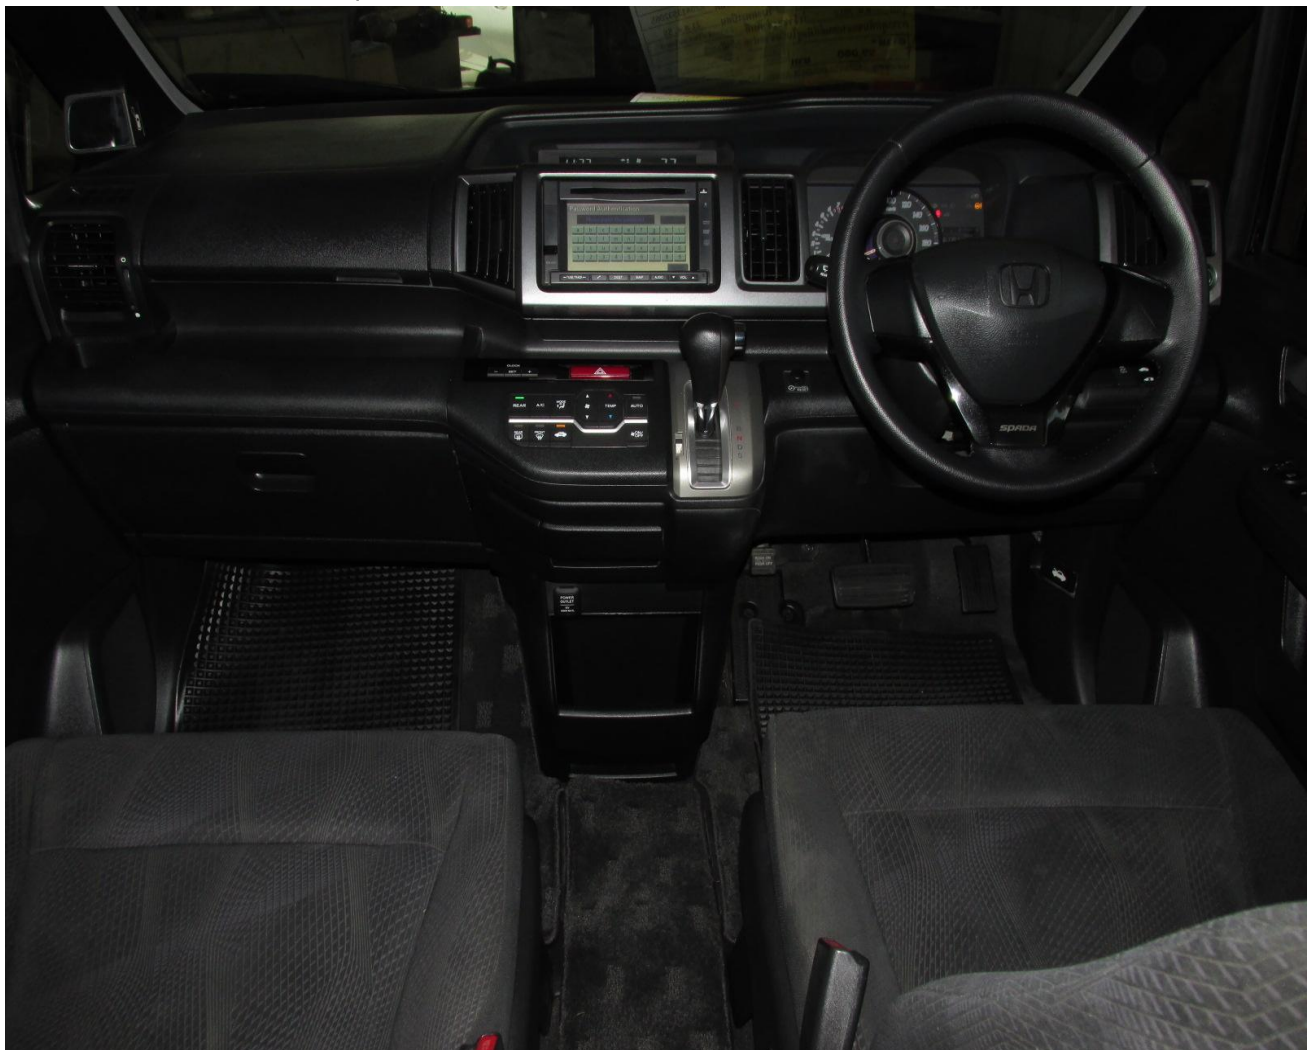
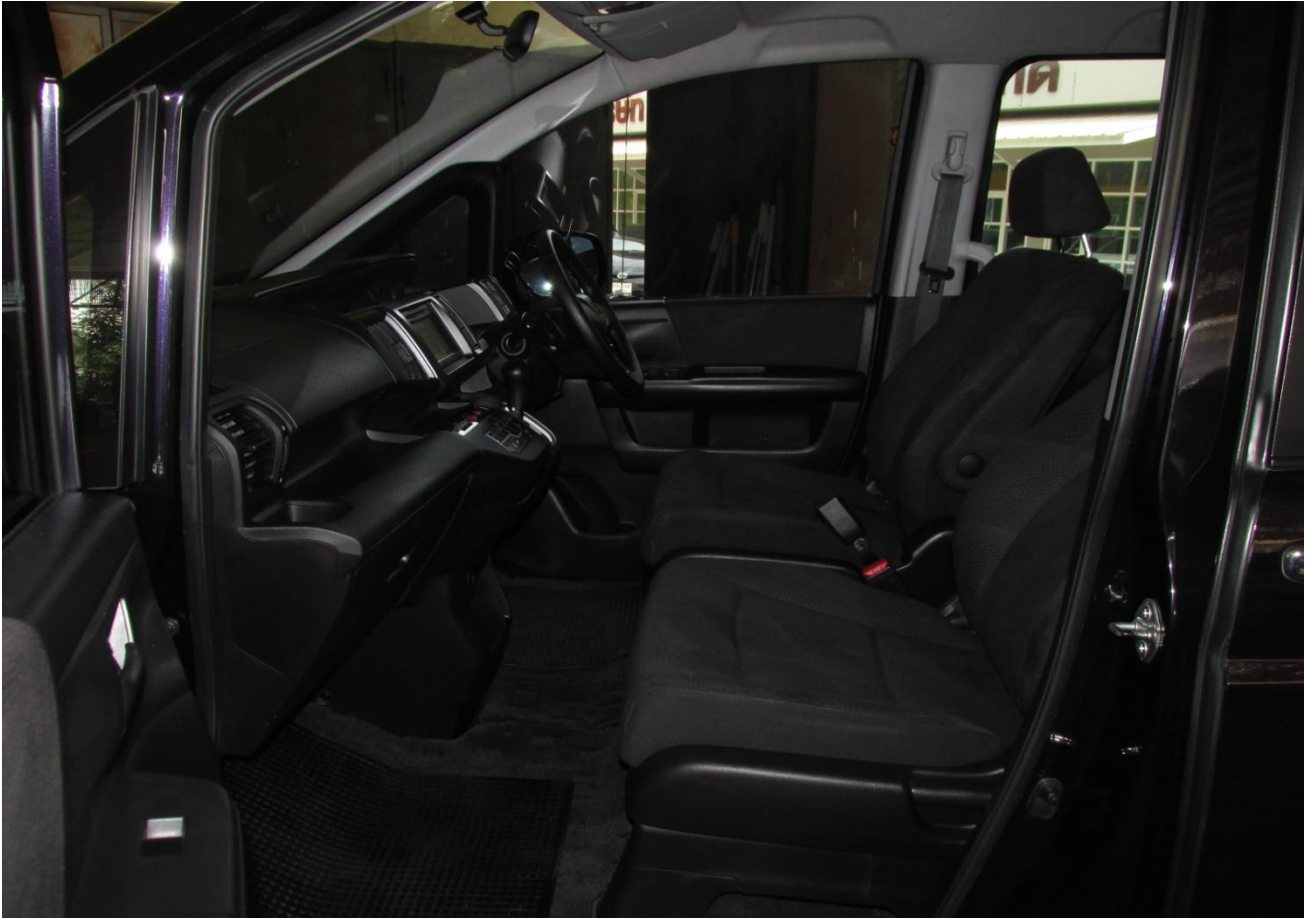
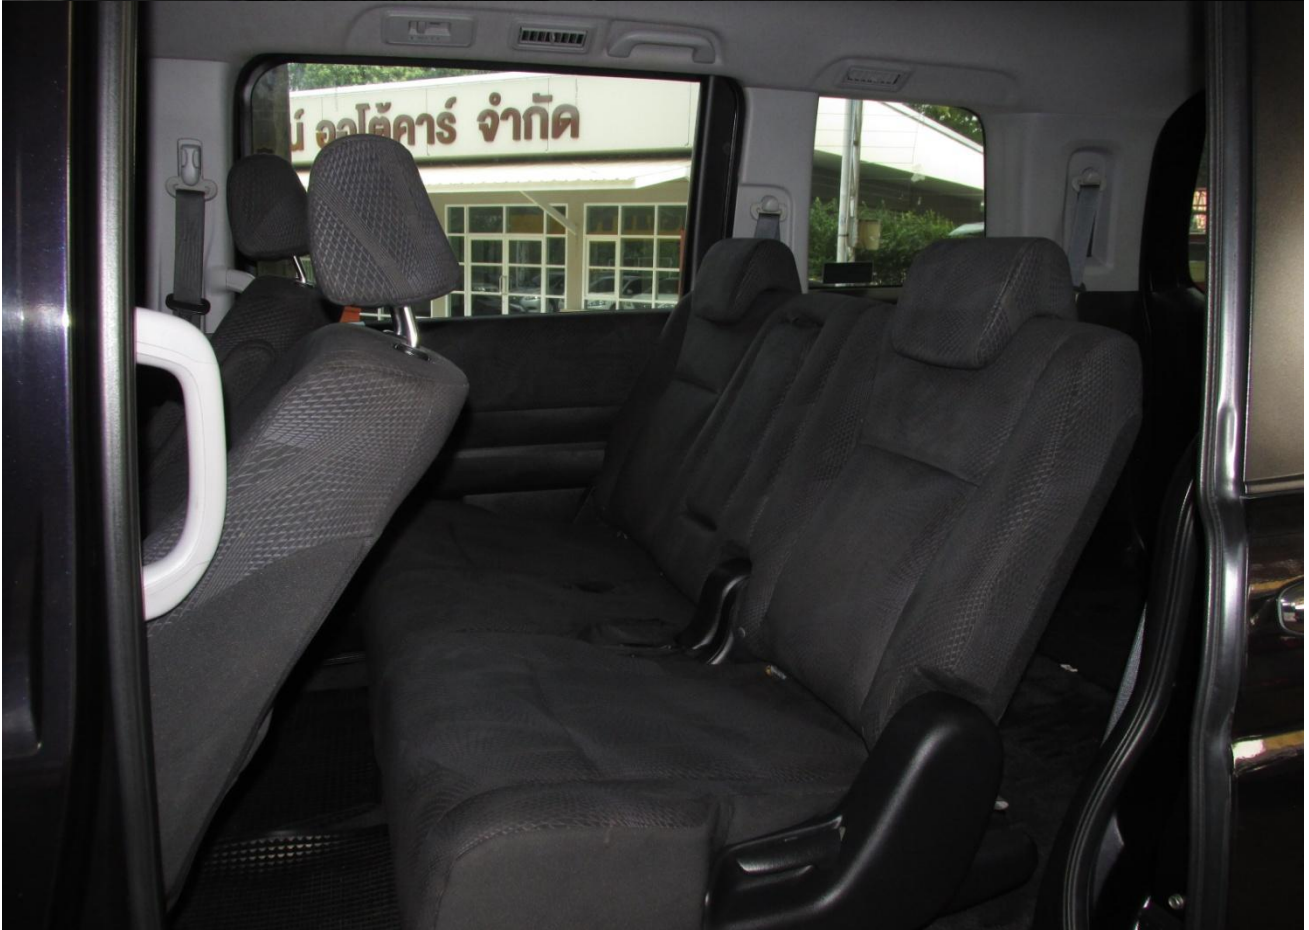
ภาพภายในด้านหน้า หลัง และ จุดบกพร่อง - Interior Visual Details (Front, Rear and/or Defect):

ที่นั่ง สภาพ Seat Appearance	สภาพดีตามอายุการใช้งาน

แผงคอนโซล Other Trims	สภาพดีตามอายุการใช้งาน

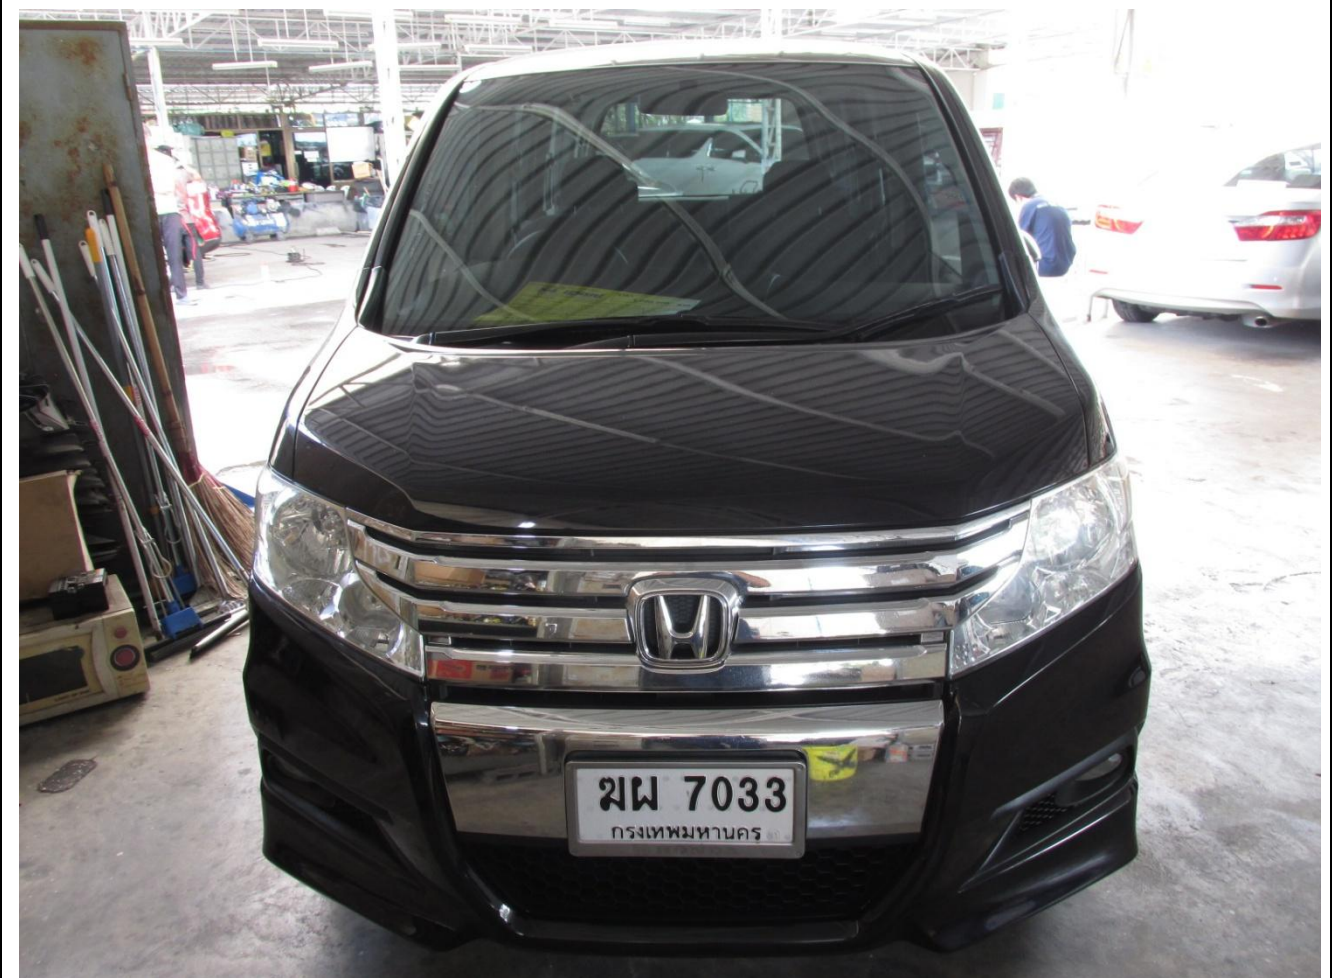
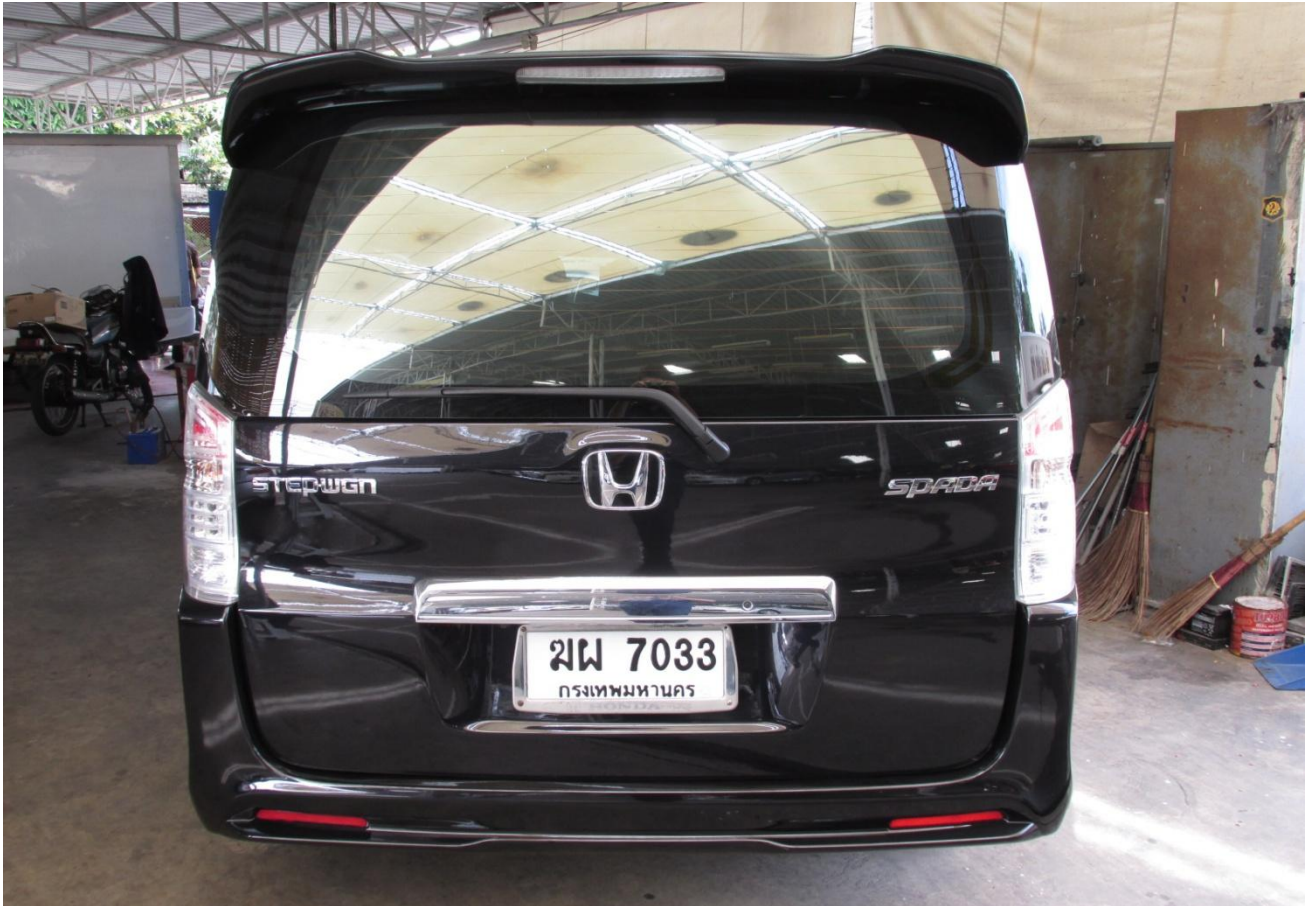
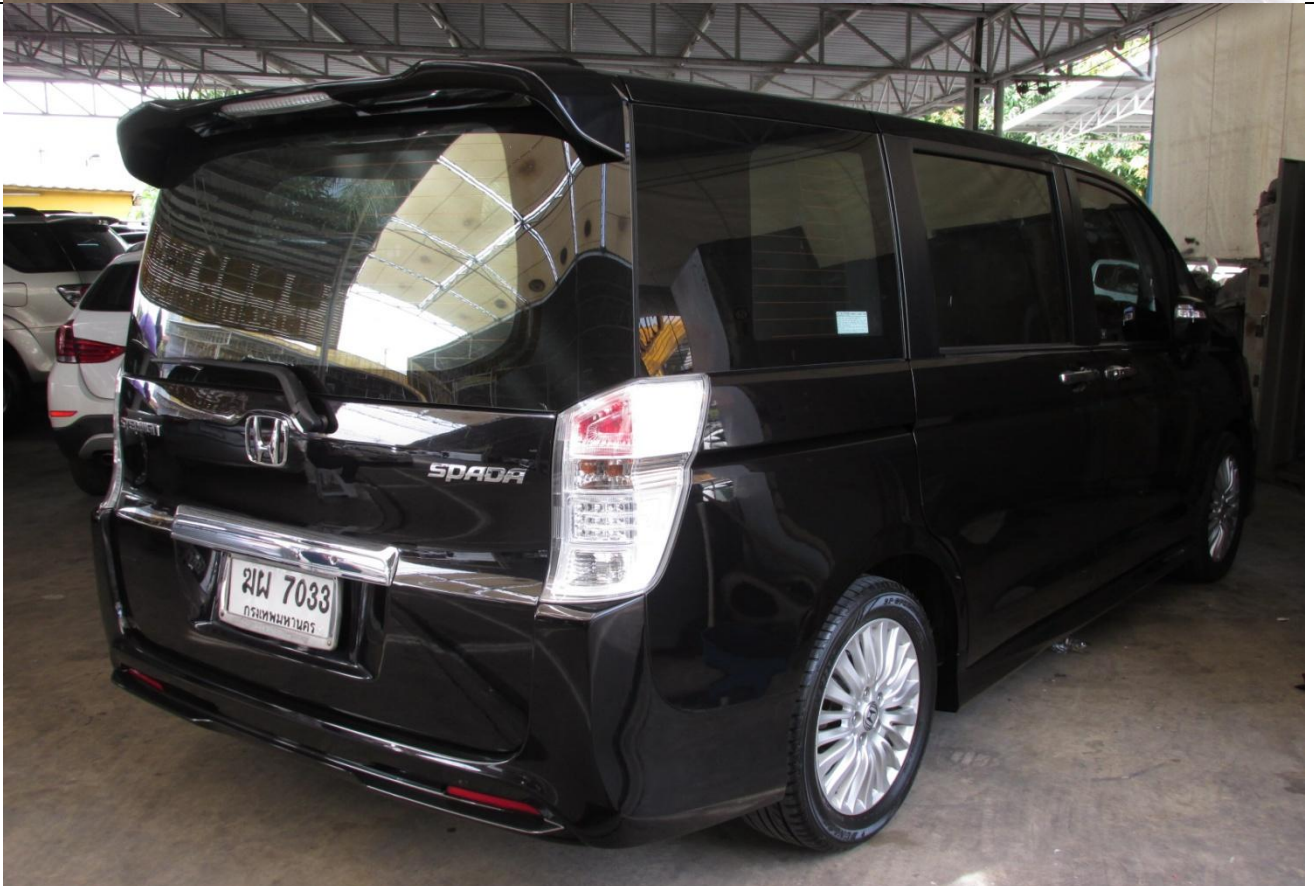
ภาพภายนอก - Exterior Visual Details:

สภาพรวมของโครงสร้างแชสซี Chassis Frames & Members Appearance	สภาพดี

สภาพใต้ท้องรถและอุปกรณ์ใต้ท้องรถ Under Body and Parts Appearance	สภาพดีตามอายุการใช้งาน

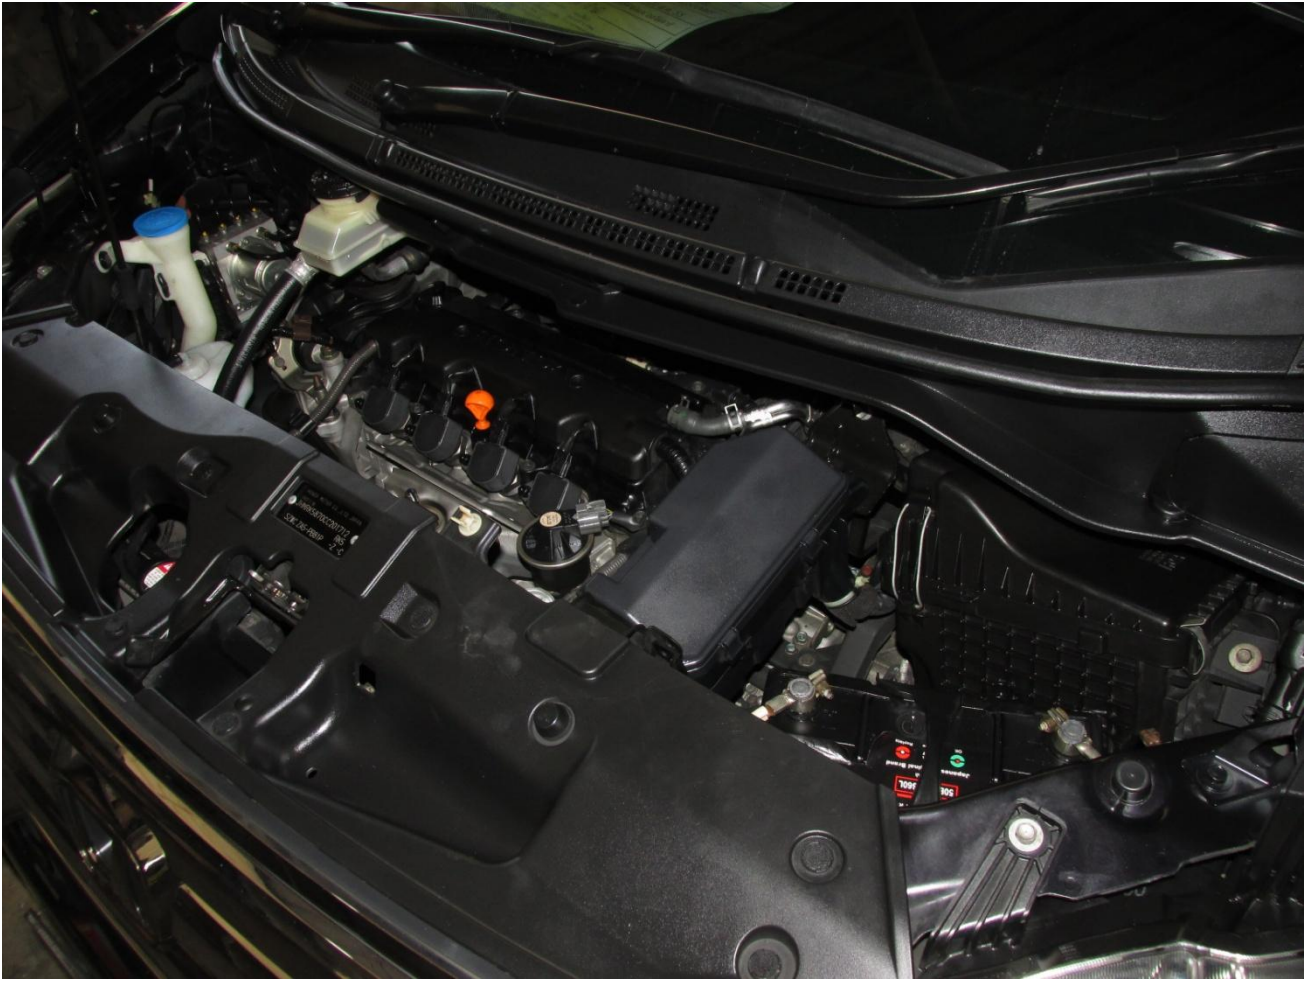
ภาพห้องเครื่อง - Engine Bay Visual Details

เครื่องยนต์ไม่พบการรั่วซึม No any leak on engine	ใช่

ระดับของเหลว Fluid Level	อยู่ในระดับปรกติ

การรั่วไหลของน้ำมัน Fluid Leaks	ไม่มี

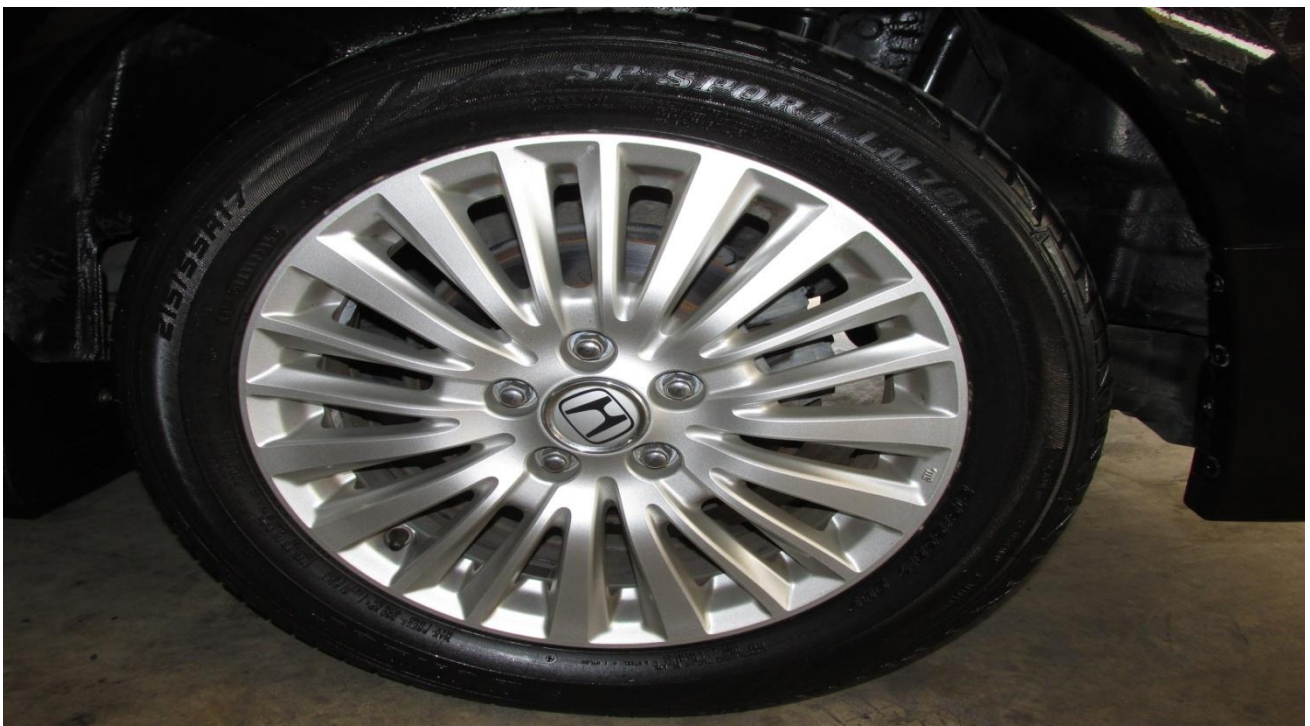
ภาพโดยรวมของยาง ล้อ และ เบรค - Tyres, Wheels & Brakes Visual Details:

สภาพยางรถยนต์, เดือน/ปี ผลิต Tyres Appearance, Year	ปียางผลิต 3315 ยางสภาพดี

ก้ามเบรค และท่อน้ำมัน Brake Hose Callipers & Pipes	สภาพปกติไม่พบการรั่วซึม

ผ้าเบรค (หน้า/หลัง) Brake Pads (Front/Rear)	สภาพดีตามอายุการใช้งาน

จานเบรค Brake Discs (Front/Rear)	ควรเจียจานเบรคครั้งต่อไปที่เปลี่ยนผ้าเบรค

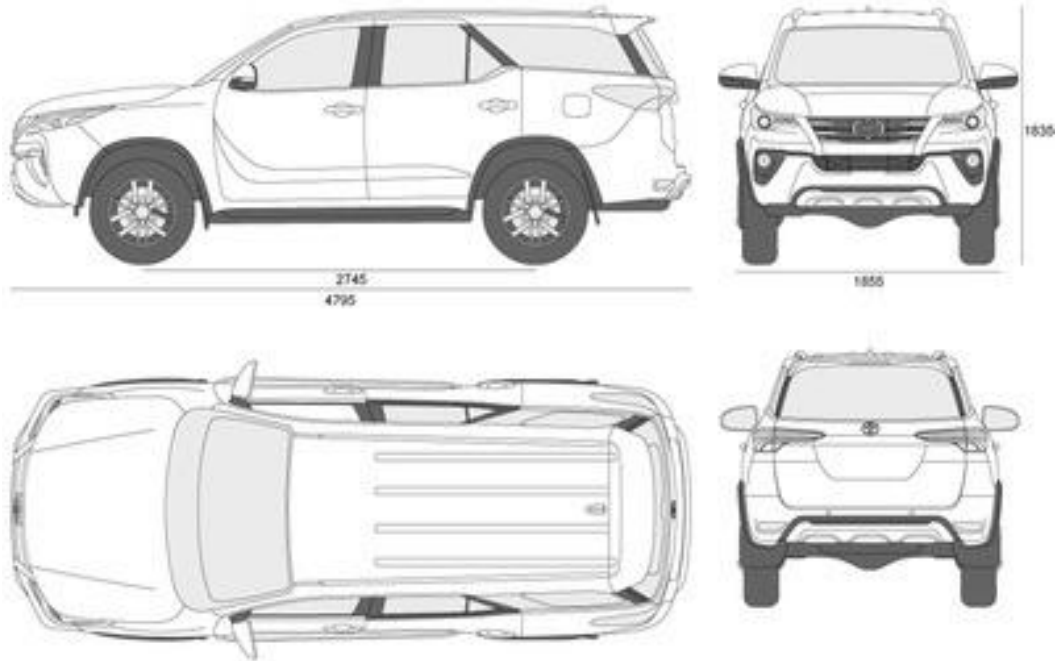
ความหนาสีรถ SUV, MPV - Paint Thickness on SUV, MPV vehicle:

ชิ้นส่วนยานยนต์	ความหนาสี Paint Thickness (µm)			
(Car Part)	P1	P2	P3	Average
Front Wing (RH)	151	148	118	139
Front Wing (LH)	234	249	258	247
Front Door (RH)	205	190	189	195
Front Door (LH)	199	178	185	187
Rear Door (RH)	330	360	375	355
Rear Door (LH)	343	126	139	203

ชิ้นส่วนยานยนต์	ความหนาสี Paint Thickness (µm)			
(Car Part)	P1	P2	P3	Average
Rear Wing (RH)	202	198	185	195
Rear Wing (LH)	142	210	226	193
Front Bumper				
Rear Bumper				
Bonnet	251	254	246	250
Roof	98	89	95	94
Boot/Tail Gate	335	287	265	296
