# Vehicle Inspection Report

| ยี่ห้อ/รุ่น (Brand/Model): HONDA STEP WGN 2.0 SPADA AT | วันที่ตรวจสอบรถยนต์ (Date of Inspection): 20.09.61 |
| หมายเลขตัวถัง (VIN): JHMRK5870CC201712 | เลขคำขอบริการ (Job No.): IO18/092-013 |
| สถานที่ตรวจสอบรถ (Inspection Place):<br>54 นิวัฒน์ | |

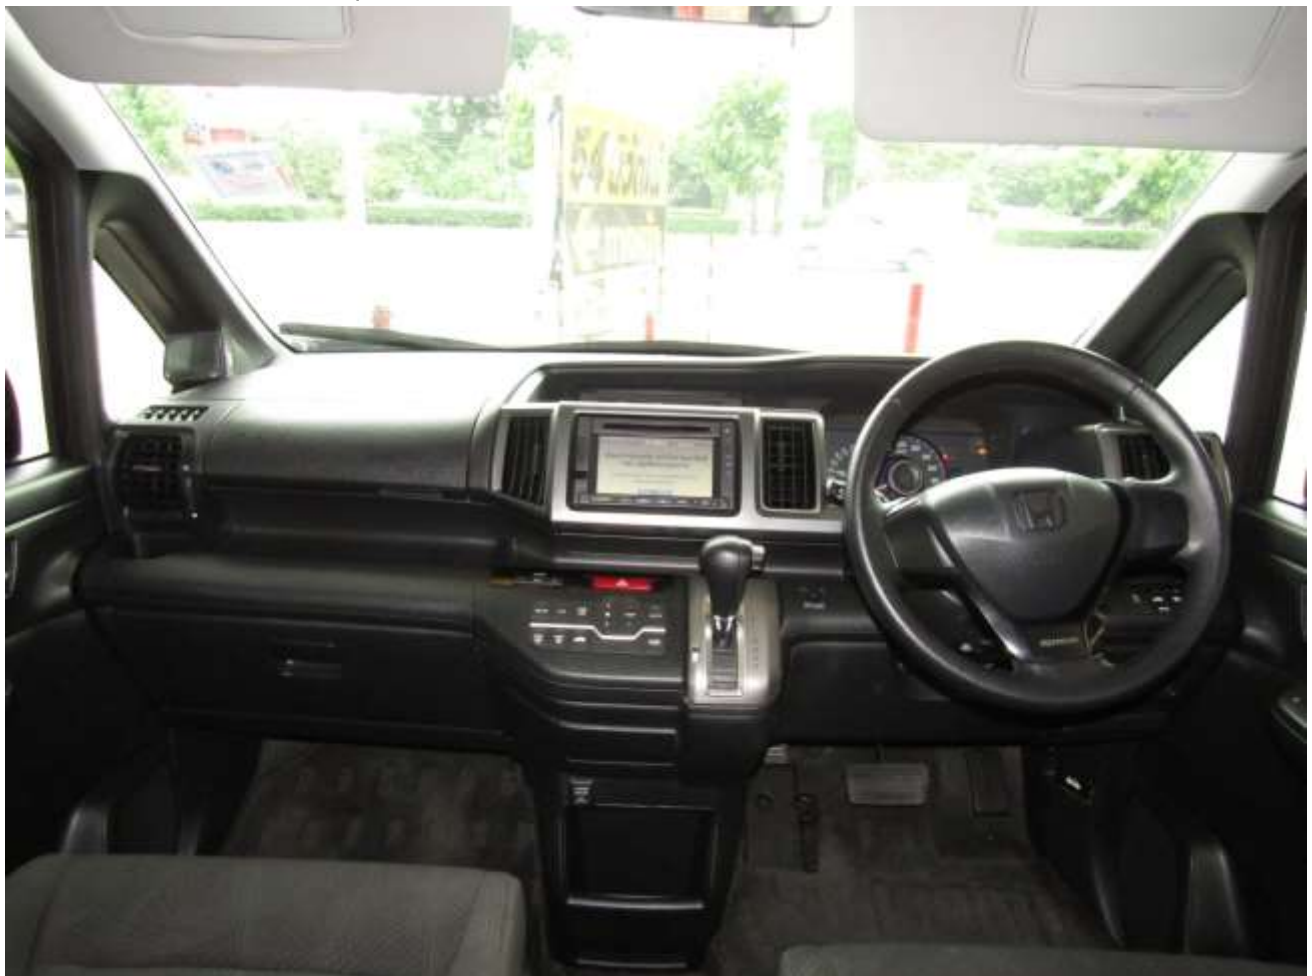
### ภาพภายในด้านหน้า หลัง และ จุดบกพร่อง - Interior Visual Details (Front, Rear and/or Defect):

| | หน้าปัดและมาตรวัด ปกติ หรือ มีไฟ<br>โชนหรือไม่มี<br>Dash Warning Lights & Gauges | ไม่มีไฟโชน |
| | การวินิจฉัยผ่านทาง OBD2<br>On-Board Diagnostics (OBD) | ปกติ |
| | ระบบไฟส่องสว่าง<br>All Lights System | ปกติ |

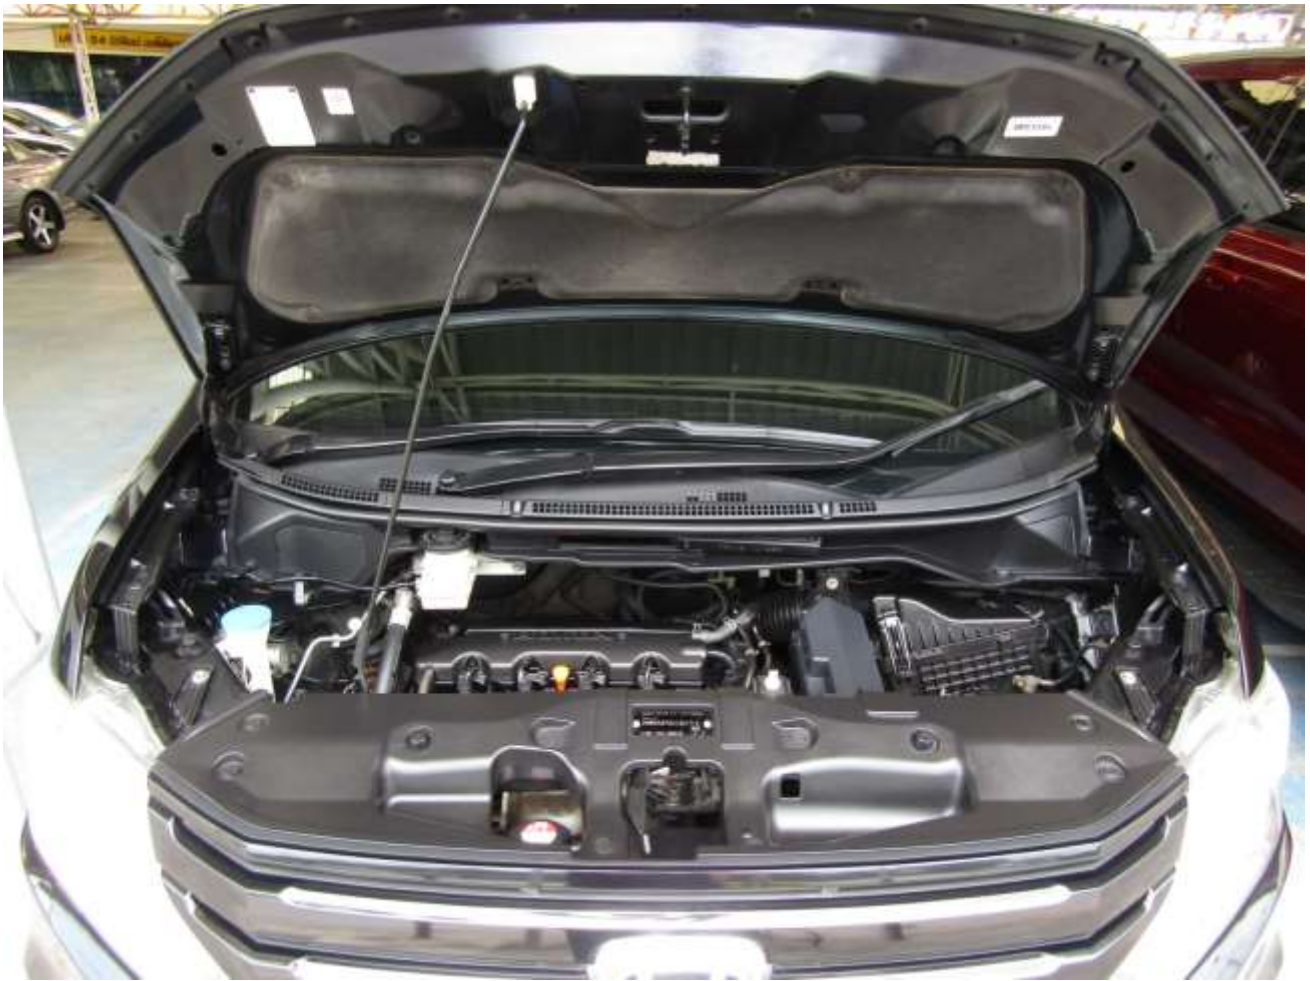
ภาพห้องเครื่อง - Engine Bay Visual Details:

| | เครื่องยนต์ไม่พบการรั่วซึม<br>No any leak on engine | ใช่ |
| | การรั่วไหลของน้ำมัน<br>Fluid Leaks | ไม่มี |

| | หม้อน้ำ และฝาหม้อน้ำ<br>Radiator & Cap | สภาพตามอายุการใช้งาน | | | | | | | | | | | | | | | | | | | | | | | | | | | | | | | | | | | | | |
|--|---|--|---|--|---|---|---|---|---|---|---|---|---|---|---|---|---|---|---|---|---|---|--|---|---|---|---|---|--|---|---|---|---|---|--|---|---|---|---|
| | แบตเตอรี่ไม่รั่ว และ ชุดยึด ไม่มีสนิม<br>No any leak on battery and no<br>corrosion on battery support<br>bracket | สภาพตามอายุการใช้งาน | | | | | | | | | | | | | | | | | | | | | | | | | | | | | | | | | | | | | |

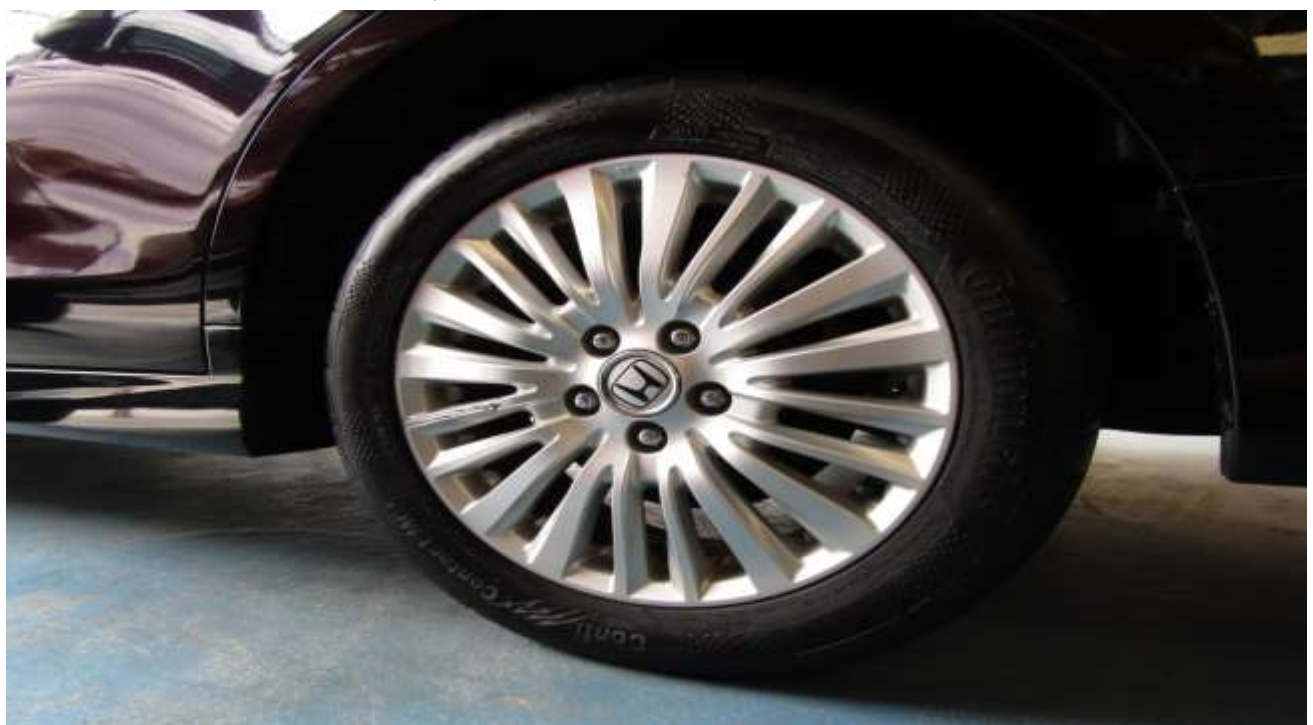
### ภาพโดยรวมของยาง ล้อ และ เบรค - Tyres, Wheels & Brakes Visual Details:

| | คาร์ลิปเปอร์เบรค และท่อน้ำมัน<br>Brake Hose Callipers & Pipes | สภาพปกติไม่พบการรั่วซึม |
| | ผ้าดิสเบรค (หน้า/หลัง)<br>Brake Pads (Front/Rear) | สภาพตามอายุการใช้งาน |
| | จานดิสเบรค(หน้า/หลัง)<br>Brake Discs (Front/Rear) | ควรเจียจานเบรคครั้งต่อไปที่เปลี่ยนผ้าเบรค |
