1022/0152-1

ISUZU DMAX SPACE CAB 1.9Z

Oct 3, 2022

Vehicle Inspection Report สรุปผลการตรวจสอบสภาพรถ (Inspection Summary)

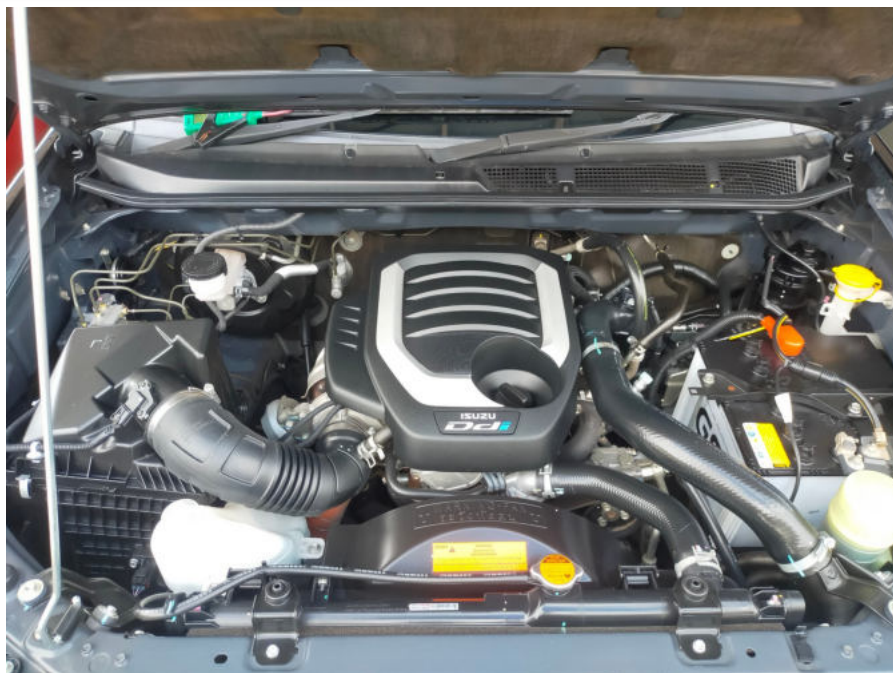
ภาพห้องเครื่อง

Voltage	12.57	V
Rating	600	CCA
Current	391	CCA
Internal resistance	7.15	mΩ
State of Charge	96	%
State of Health	39	%
Status	Replace

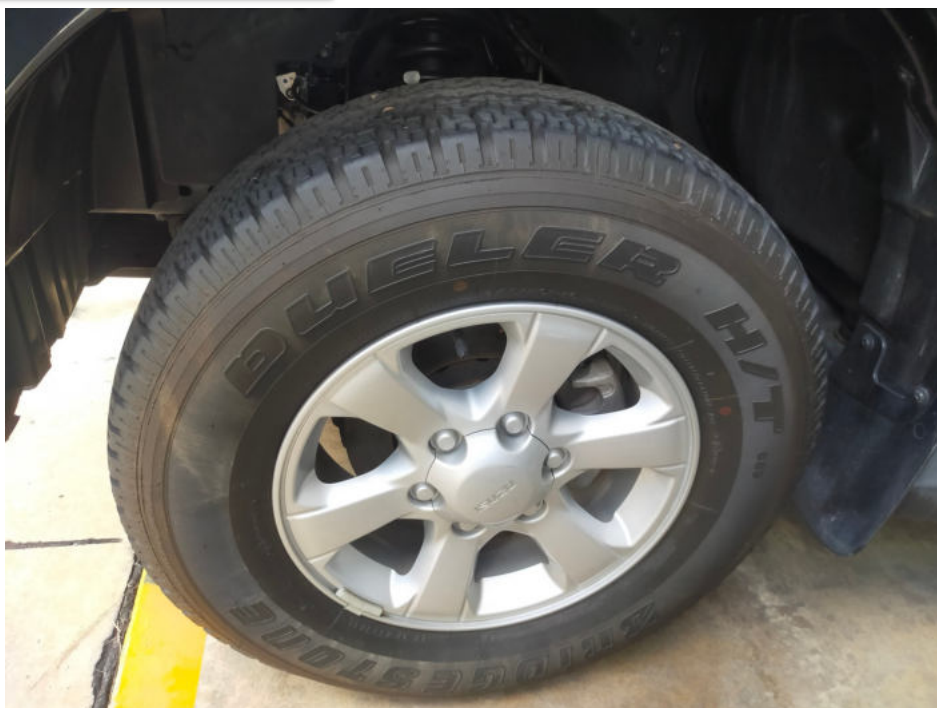
ขอบยาง ล้อ

16/19
