Vehicle Inspection Report

สรุปผลการตรวจสอบ (Inspection Summary)

ยี่ห้อ/รุ่น (Brand/Model): BENZ S500e 3.0 PLUG – IN HYBRID AT	วันที่ตรวจสอบรถยนต์ (Date of Inspection): 29-09-63
หมายเลขตัวถัง (VIN): WDD2221636L008141	เลขคำขอบริการ (Job No.) : I020/0049-2
หมายเลขเครื่องยนต์ (Engine No.): 27682430397566	Vehicle Picture:  
ปีที่ผลิต (Build Date): 2016	
สีรถ (Color): ดำ	
ระยะการใช้งาน(Mileage): 29,904 กม.	
หมายเลขทะเบียน (No. Plate): 6กศ 9640	
วันครบกำหนดชำระภาษี (Registration Expiry): 20 พ.ย. 63	
ชื่อลูกค้า (Customer Name): : AUTO BEST	
ที่อยู่(Address): กาญจนนาภิเษก	
โทรศัพท์ (Tel): 081-684-4900 K.ปุก	
สถานที่ตรวจสอบรถ (Inspection Place): AUTO BEST

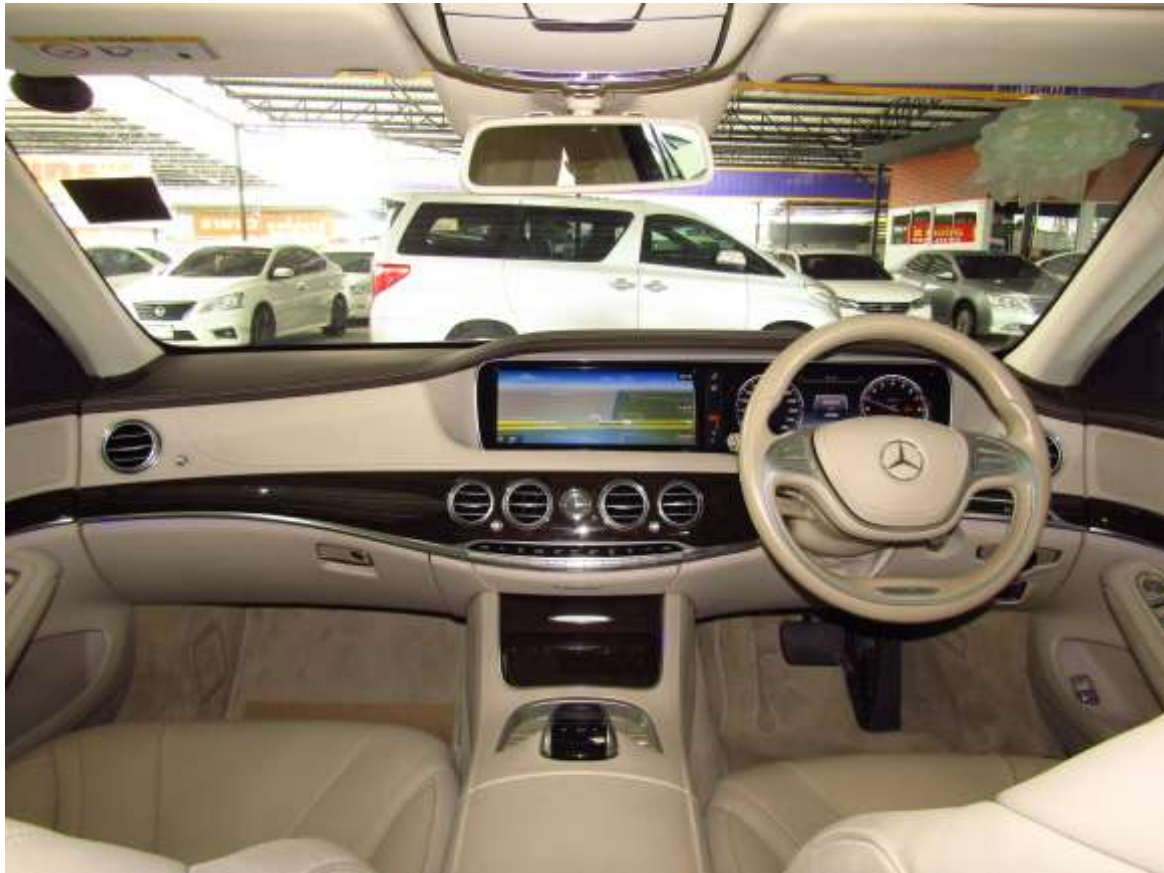
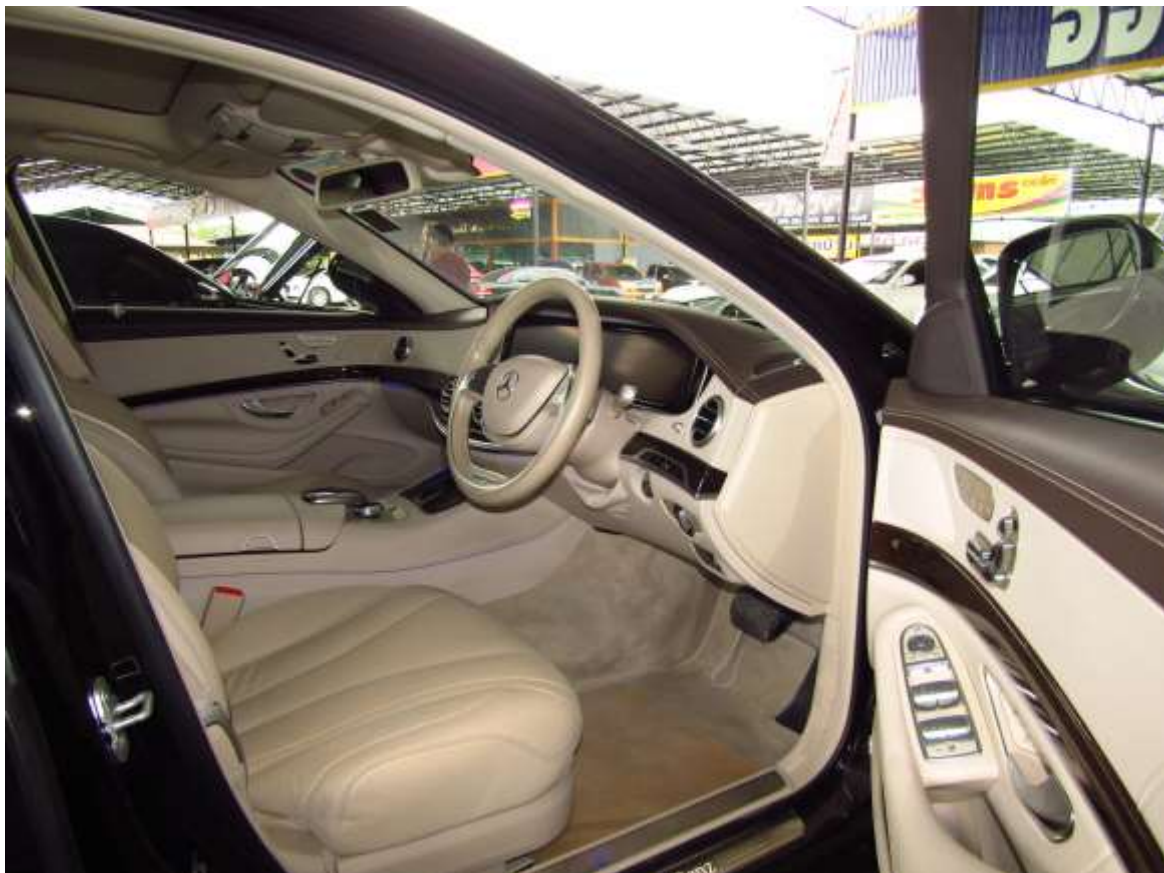
ภาพภายในด้านหน้า หลัง และ จุดบกพร่อง - Interior Visual Details (Front, Rear and/or Defect):

ที่นั่ง สภาพ Seat Appearance	สภาพตามอายุการใช้งาน
	การทำงาน การปรับ และการล็อค เบาะ Seat Adjust functional	ทำงานได้ดี
	สภาพ รางใต้เบาะ Seat slide adjust rail	สภาพตามอายุการใช้งาน
	เข็มขัดนิรภัย Seat Belts	สภาพตามอายุการใช้งาน
	อื่นๆเพิ่มเติม Others	N/A

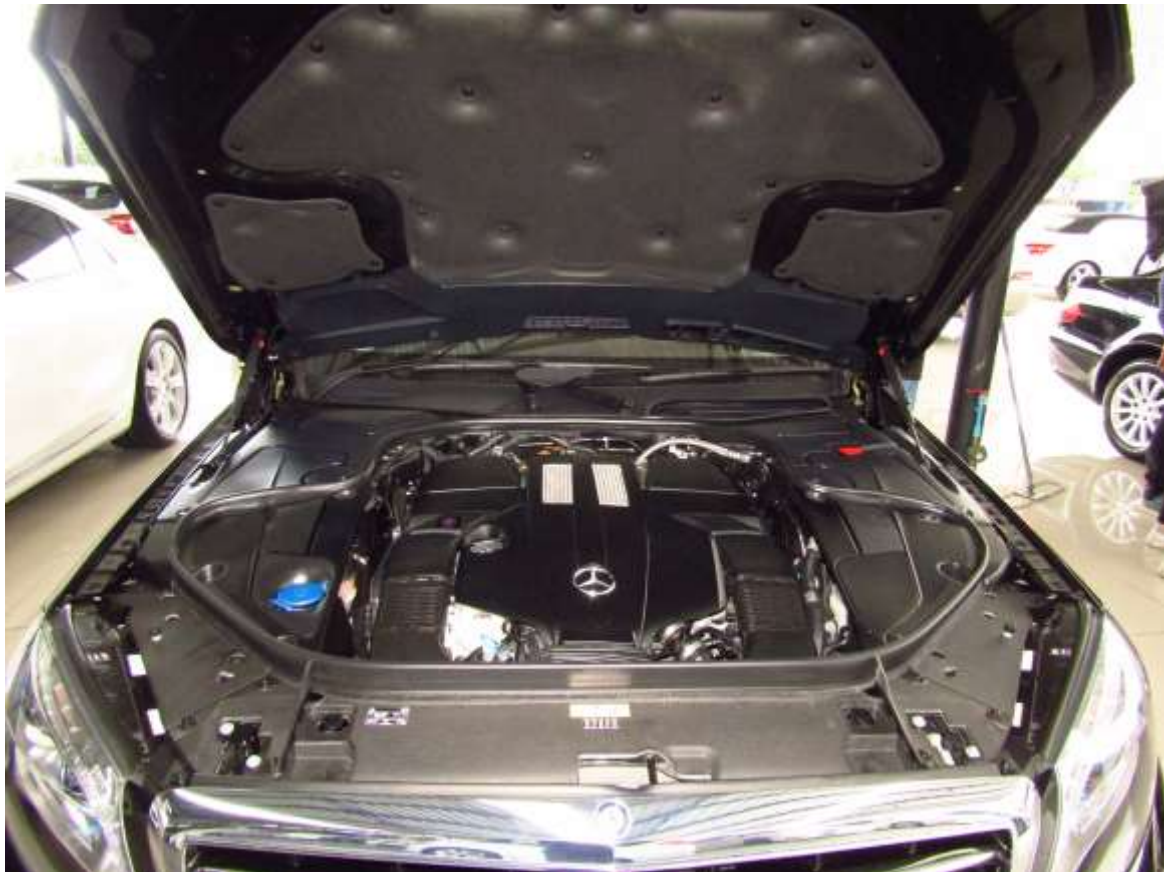
ภาพห้องเครื่อง - Engine Bay Visual Details:

การทดสอบ แบตเตอรี่	Battery Test		Charging System Test at 2000 rpm		
	Battery Test	Voltage	12.18	V	Voltage	V
		Rating	850	CCA	Status	N/A
		Current	601	CCA	Start System Test	
		Internal resistance	4.50	mΩ	Start Voltage	V
		State of Charge	78	%	Status	N/A
		State of Health	79	%	Max. Load Test at 2000 rpm	
		Status	Good		Max. Load	V
		Test Date	29.09.63		Voltage	
					Status	N/A

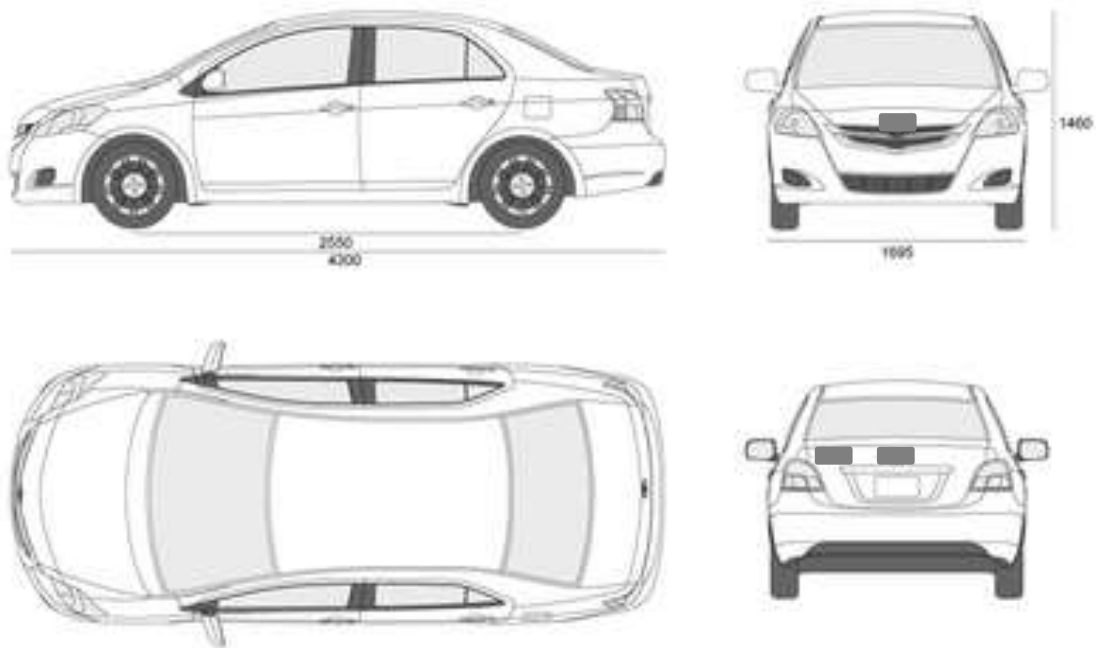
ความหนาสีรถเบาะ 3,4 และ 5 ประตู -Paint Thickness on 3,4 and 5 door car:

ชิ้นส่วนยานยนต์ (Car Part)	ความหนาสี Paint Thickness (µm)			
	P1	P2	P3	Average
Front Wing (RH)	93	106	106	102
Front Wing (LH)	98	100	80	93
Front Door (RH)	92	92	91	92
Front Door (LH)	79	98	88	88
Rear Door (RH)	94	79	102	92
Rear Door (LH)	101	105	88	98

ชิ้นส่วนยานยนต์ (Car Part)	ความหนาสี Paint Thickness (µm)			
	P1	P2	P3	Average
Rear Wing (RH)	102	115	118	112
Rear Wing (LH)	125	111	122	119
Front Bumper				
Rear Bumper				
Bonnet	91	100	102	98
Roof	98	102	111	104
Boot/Tail Gate	88	90	103	94
