# Vehicle Inspection Report

## สรุปผลการตรวจสอบ (Inspection Summary)

| ยี่ห้อ/รุ่น (Brand/Model): BENZ CLA200 1.6 AT | วันที่ตรวจสอบรถยนต์ (Date of Inspection): 21-10-63 |
| หมายเลขตัวถัง (VIN): WDD1173436L004762 | เลขคำขอบริการ (Job No.) : I020/0040-12 |

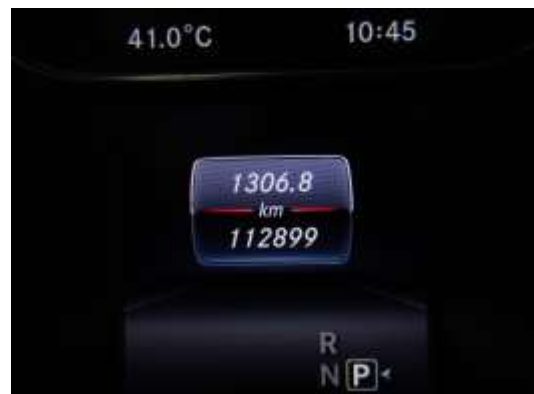
รูปเลขไมล์ (Mileage Picture):

| ระยะการใช้งาน(Mileage): 112,899 กม. | |

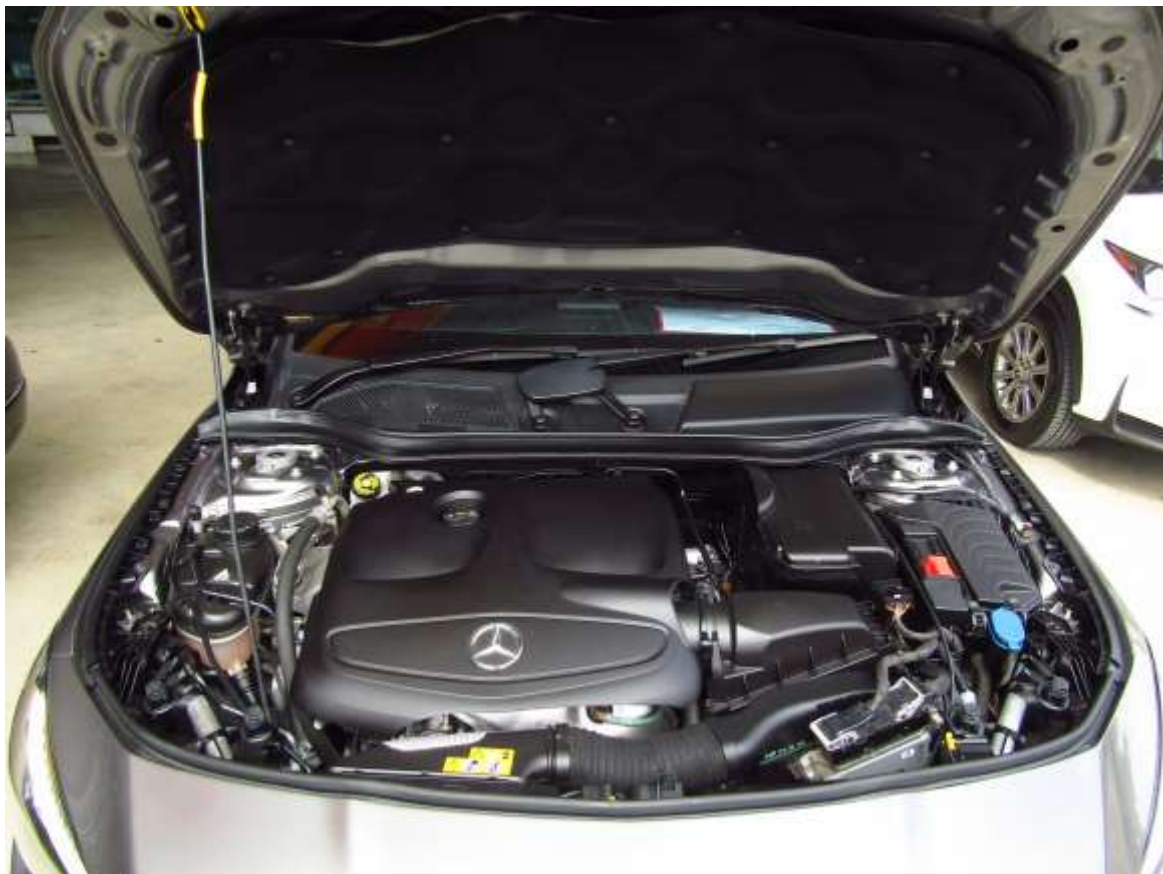
ภาพห้องเครื่อง - Engine Bay Visual Details:

| | | Voltage | 12.48 V | Voltage | 13.98 V |
| | | Rating | 800 CCA | Status | Normal |
| | | Current | 998 CCA | Start System Test | |
| | | Internal resistance | 8.33 mΩ | Start Voltage | 9.02 V |
| | | State of Charge | 89 % | Status | Normal |
| | | State of Health | 100 % | Max. Load Test at 2000 rpm | |
| | | Status | Great | Max. Load | 13.78 V |
