1022/0126-44

Toyota Hilux Vigo CHAMP 2.7 CNG SMA...

Sep 7, 2022

Vehicle Inspection Report

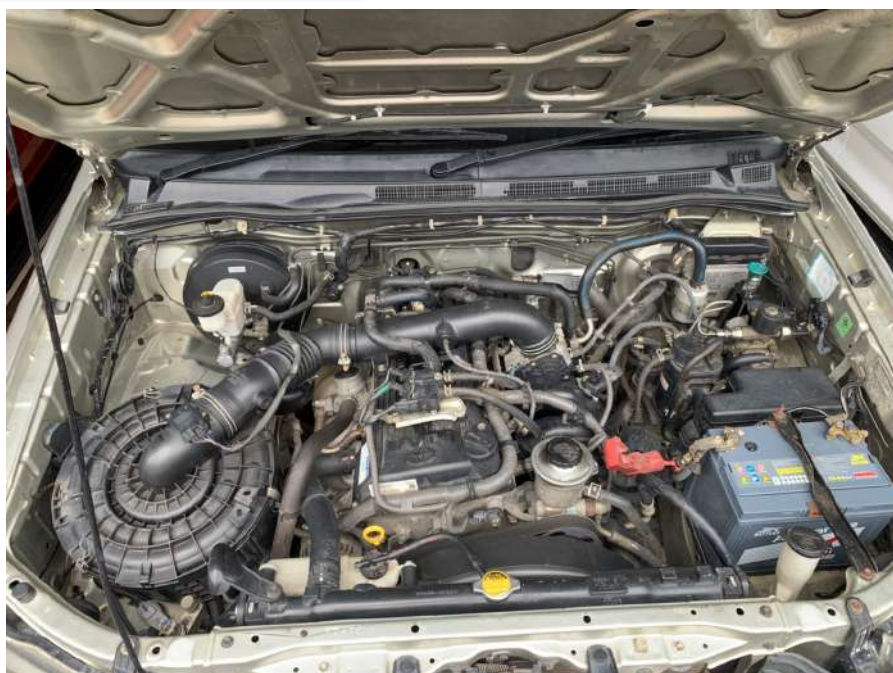
ภาพห้องเครื่อง

Voltage	12.32	V
Rating	550	CCA
Current	612	CCA
Internal resistance	4.57	mΩ
State of Charge	65	%
State of Health	100	%
Status	GREAT

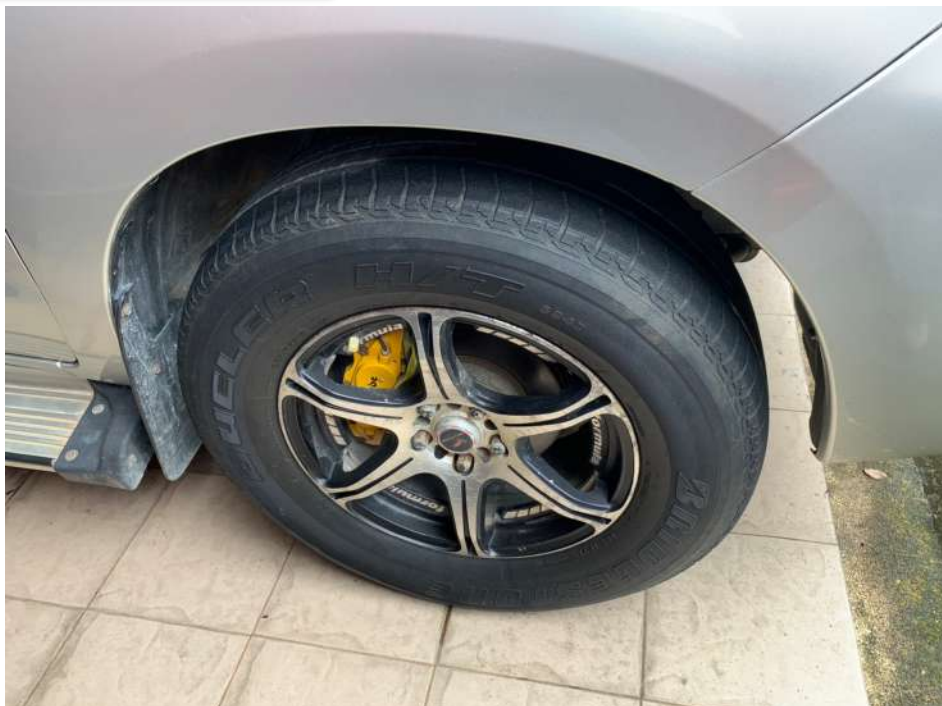
ขอบยาง ล้อ

5.1 สภาพยางรถยนต์, สัปดาห์/ปี ผลผลิต Tires Appearance, Year

ควรปรับปรุง (Improve required)

0315
