# Vehicle Inspection Report

ยี่ห้อ/รุ่น (Make/Model): FORD RANGER	วันที่ตรวจสอบรถยนต์ (Date of Inspection): 25.04.61
เลขตัวถัง (VIN): MNBLMF080HW753945	เลขคำขอบริการ (Job No.): I018/047-005
เลขเครื่องยนต์ (Engine No.): P4AT2485729	Vehicle Picture:  
ปีผลิต (Build Date): 2017	
สี (Color): ดำ	
เลขไมล์ (Mileage): 14942	
เลขทะเบียน (No. Plate): 6กธ 2983	
ทะเบียนหมดอายุ (Registration Expiry): 20 ธ.ค 61	
ชื่อลูกค้า Customer Name: บริษัท แมคคอย ออโต้เอ็กซ์เพิร์ท จำกัด	
ที่อยู่ (Address):	
โทรศัพท์ (Tel):	
สถานที่ตรวจสอบรถ (Inspection Place): บริษัท แมคคอย ออโต้เอ็กซ์เพิร์ท จำกัด

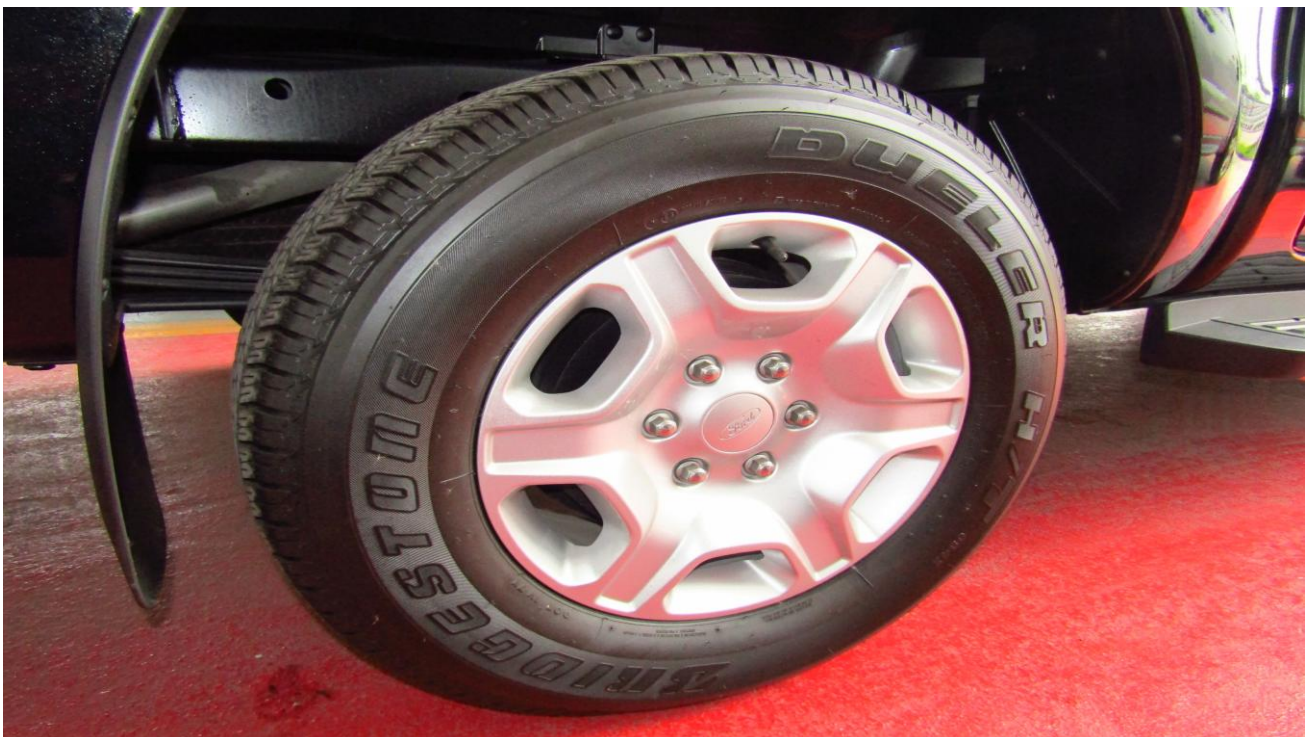
### ภาพโดยรวมของยาง ล้อ และ เบรค - Tyres, Wheels & Brakes Visual Details:

ผ้าเบรค (หน้า/หลัง) Brake Pads (Front/Rear)	สภาพดีตามอายุการใช้งาน
 	จานเบรค Brake Discs (Front/Rear)	ควรเจียจานเบรคครั้งต่อไปที่เปลี่ยนผ้าเบรค

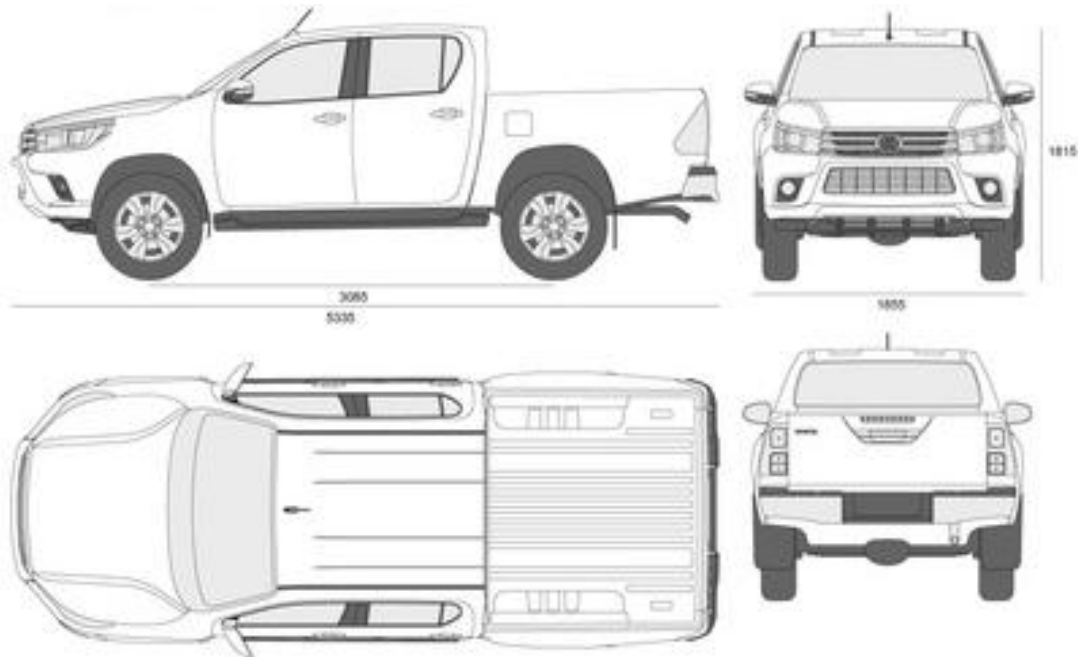
ความหนาสีรถกระบะ (ตอนเดียว, แค็บ และ 4 ประตู) - Paint Thickness on Pickup (Single Cab, Extend Cab and Double Cab):

ชิ้นส่วนยานยนต์ (Car Part)	ความหนาสี Paint Thickness (µm)			
	P1	P2	P3	Average
Front Wing (RH)	124	136	153	138
Front Wing (LH)	149	130	126	135
Front Door (RH)	172	146	166	161
Front Door (LH)	167	148	175	163
Rear Door (RH)	186	147	136	156
Rear Door (LH)	140	150	169	153
Extra Cab (RH)	124	136	153	138
Extra Cab (LH)

ชิ้นส่วนยานยนต์ (Car Part)	ความหนาสี Paint Thickness (µm)			
	P1	P2	P3	Average
Bonnet	130	143	144	139
Roof	145	161	145	150
Boot/Tail Gate				
Tray (RH)				
Tray (LH)	123	158	121	134
Front Bumper	116	139	142	132
Rear Bumper	157	139	116	137
	130	143	144	139
