Vehicle Inspection Report

ยี่ห้อ/รุ่น (Make/Model): TOYOTA PRIUS	วันที่ตรวจสอบรถยนต์ (Date of Inspection): 7.12.60
เลขตัวถัง (VIN): MRO54RU3008015862	เลขคำขอบริการ (Job No.): IO17/0110-007
เลขเครื่องยนต์ (Engine No.): 2ZR-5704506	Vehicle Picture:
ปีผลิต (Build Date): 2013

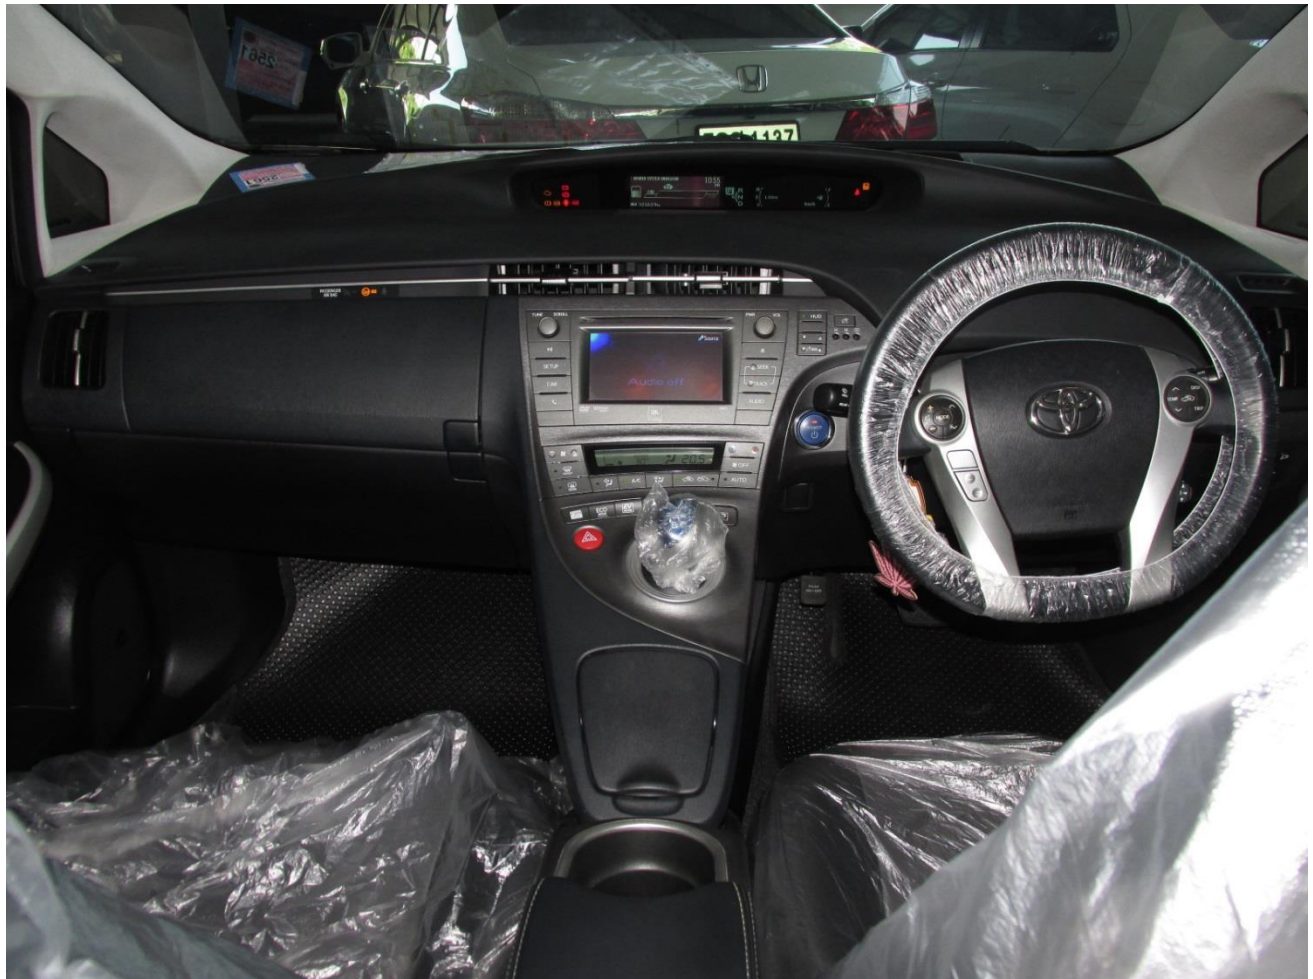
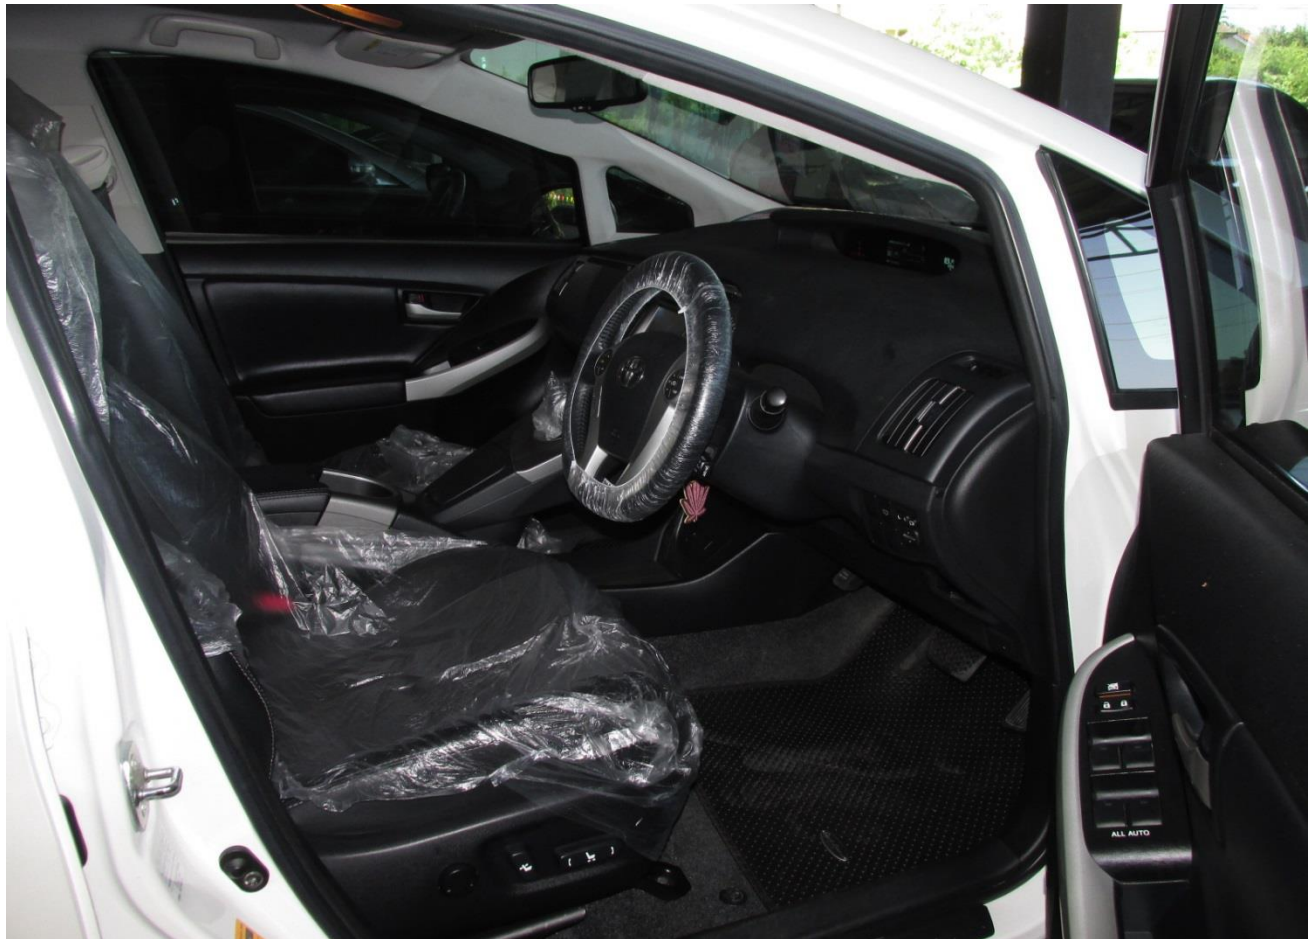
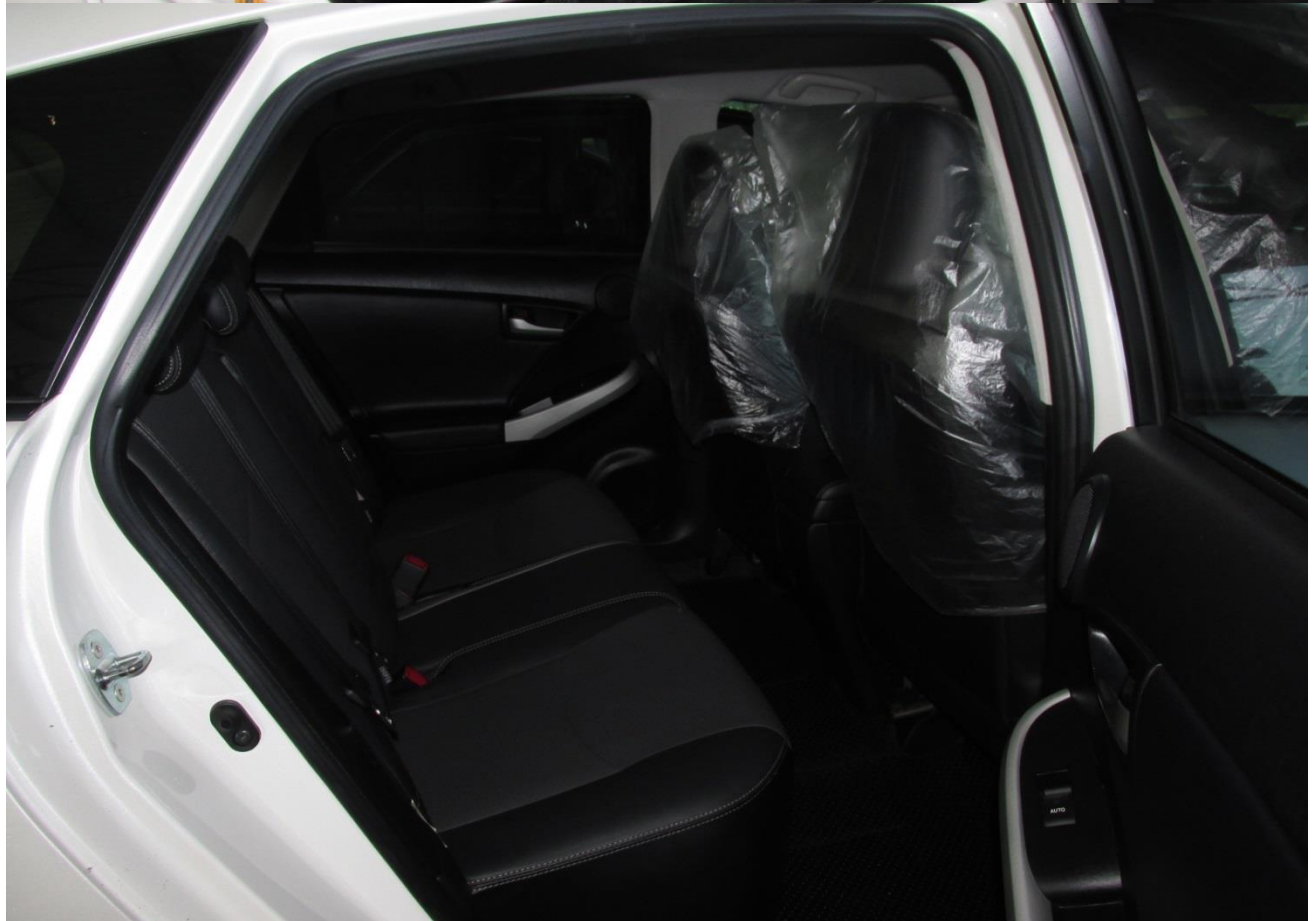
ภาพภายในด้านหน้า หลัง และ จุดบกพร่อง - Interior Visual Details (Front, Rear and/or Defect):

หน้าปัดและมาตรวัด ปกติ หรือ มีไฟโชว์หรือไม่ Dash Warning Lights & Gauges	ไม่มีไฟโชว์
 	การวินิจฉัยผ่านทาง OBD On-Board Diagnostics (OBD)	ปกติ
 	ไฟส่องสว่าง All Lights	ปกติ
 	สมุดคู่มือรถ Owner's Manual & Service Intervals	มีประจำรถ
 	อื่นๆ เพิ่มเติม เช่น กลิ่น เศษกระดาษ Odor and Other	N/A

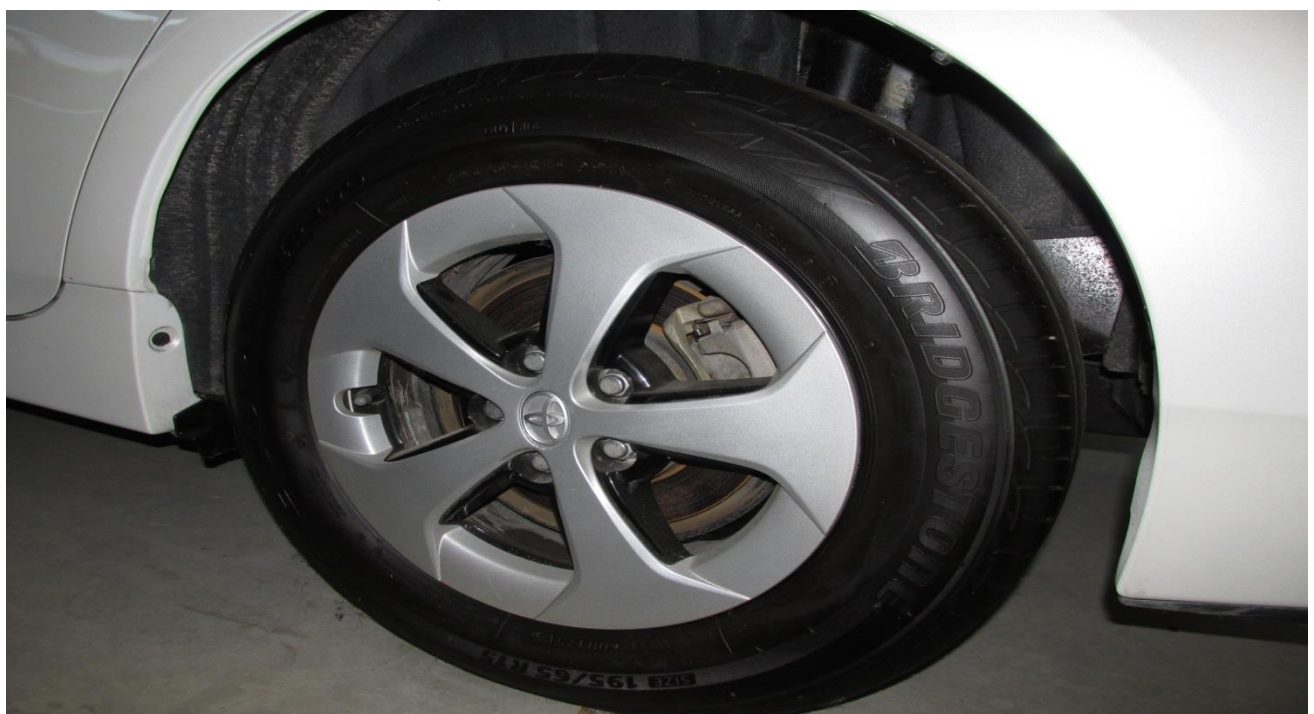
ภาพโดยรวมของยาง ล้อ และ เบรค - Tyres, Wheels & Brakes Visual Details:

จานเบรค Brake Discs (Front/Rear)	ควรเจียจานเบรคครั้งต่อไปที่เปลี่ยนผ้าเบรค
