Vehicle Inspection Report

สรุปผลการตรวจสอบ (Inspection Summary)

ยี่ห้อ/รุ่น (Make/Model): TOYOTA ALPHARD	วันที่ตรวจสอบรถยนต์ (Date of Inspection): 8.6.60
เลขตัวถัง (VIN): ANH20-8201652	เลขคำขอบริการ (Job No.) : I017/015-017
เลขเครื่องยนต์ (Engine No.): 2AZ-H818316

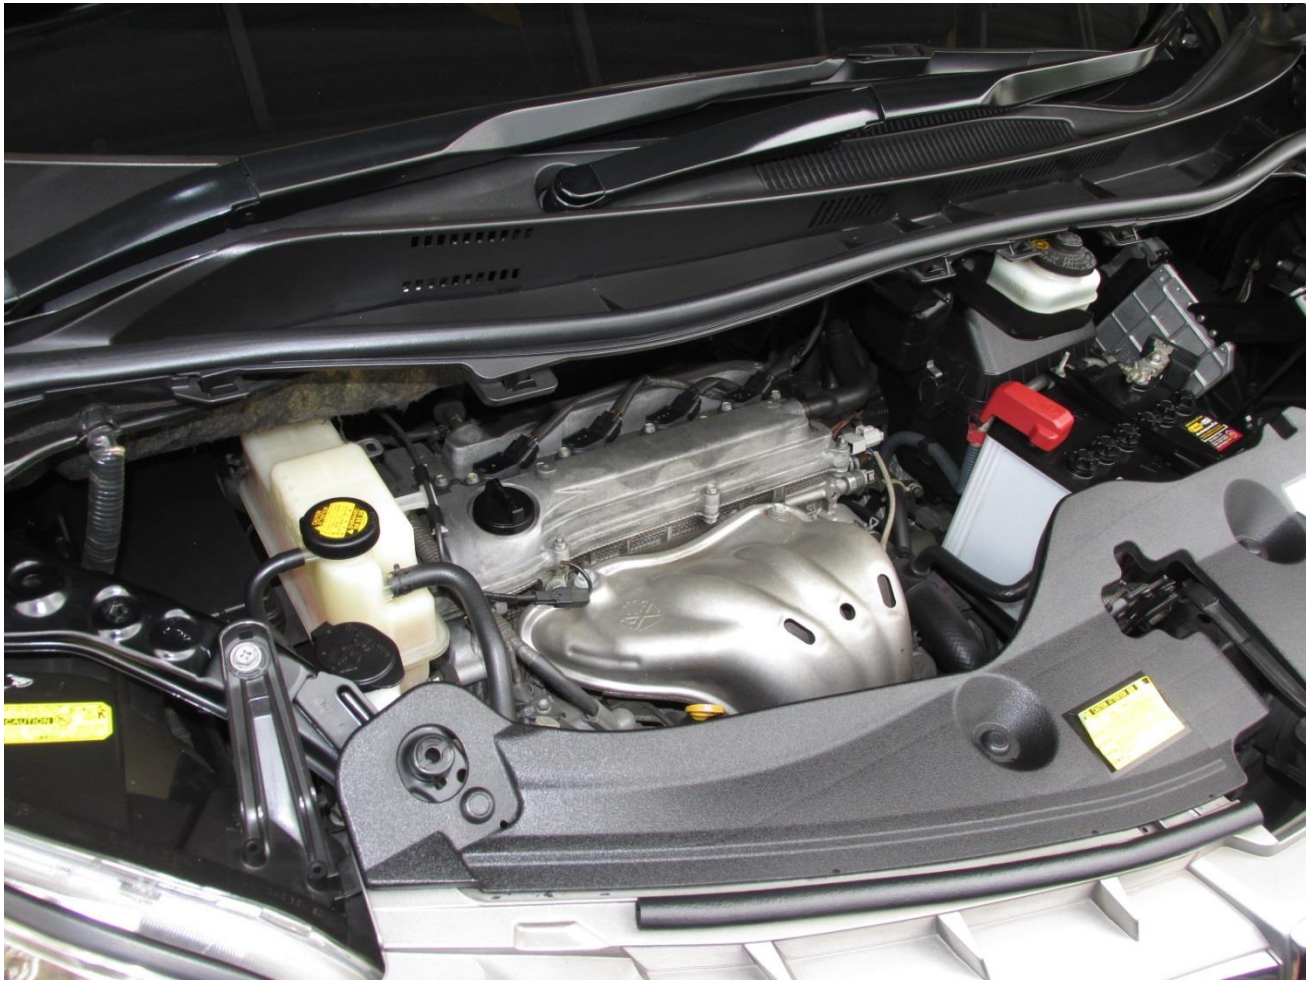
ภาพห้องเครื่อง - Engine Bay Visual Details:

หม้อน้ำ และฝาหม้อน้ำ Radiator & Cap	สภาพดีตามอายุการใช้งาน																																					
	รอก และสายพาน Drive Belt & Pulleys	สภาพดีตามอายุการใช้งาน																																					
	หม้อลมเบรค Brake Booster	สภาพดีตามอายุการใช้งาน																																					
	แม่ปั้มเบรค Master Cylinder Pressure	สภาพดีตามอายุการใช้งาน																																					
	แบตเตอรี่ไม่รั่ว และ ชุดยึด ไม่มีสนิม No any leak on battery and no corrosion on battery support bracket	สภาพดีตามอายุการใช้งาน																																					
	การทดสอบ แบตเตอรี่ Battery Test Note: State of charge is low, need to fully recharge and test again.	<table border="1"> <thead> <tr> <th colspan="2">Battery Test</th> </tr> </thead> <tbody> <tr> <td>Voltage</td> <td>12.14 V</td> </tr> <tr> <td>Rating</td> <td>585 CCA</td> </tr> <tr> <td>Current</td> <td>627 CCA</td> </tr> <tr> <td>Internal resistance</td> <td>4.31 mΩ</td> </tr> <tr> <td>State of Charge</td> <td>34 %</td> </tr> <tr> <td>State of Health</td> <td>98 %</td> </tr> <tr> <td>Status</td> <td>Great</td> </tr> <tr> <td>Test Date</td> <td>8.6.60</td> </tr> </tbody> </table>	Battery Test		Voltage	12.14 V	Rating	585 CCA	Current	627 CCA	Internal resistance	4.31 mΩ	State of Charge	34 %	State of Health	98 %	Status	Great	Test Date	8.6.60	<table border="1"> <thead> <tr> <th colspan="2">Charging System Test at 2000 rpm</th> </tr> </thead> <tbody> <tr> <td>Voltage</td> <td>13.89 V</td> </tr> <tr> <td>Status</td> <td>Normal</td> </tr> <tr> <th colspan="2">Start System Test</th> </tr> <tr> <td>Start Voltage</td> <td>9.57 V</td> </tr> <tr> <td>Status</td> <td>Normal</td> </tr> <tr> <th colspan="2">Max. Load Test at 2000 rpm</th> </tr> <tr> <td>Max. Load Voltage</td> <td>13.89 V</td> </tr> <tr> <td>Status</td> <td>Normal</td> </tr> </tbody> </table>	Charging System Test at 2000 rpm		Voltage	13.89 V	Status	Normal	Start System Test		Start Voltage	9.57 V	Status	Normal	Max. Load Test at 2000 rpm		Max. Load Voltage	13.89 V	Status	Normal

Battery Test																																							
Voltage	12.14 V																																						
Rating	585 CCA																																						
Current	627 CCA																																						
Internal resistance	4.31 mΩ																																						
State of Charge	34 %																																						
State of Health	98 %																																						
Status	Great																																						
Test Date	8.6.60																																						
Charging System Test at 2000 rpm																																							
Voltage	13.89 V																																						
Status	Normal																																						
Start System Test																																							
Start Voltage	9.57 V																																						
Status	Normal																																						
Max. Load Test at 2000 rpm																																							
Max. Load Voltage	13.89 V

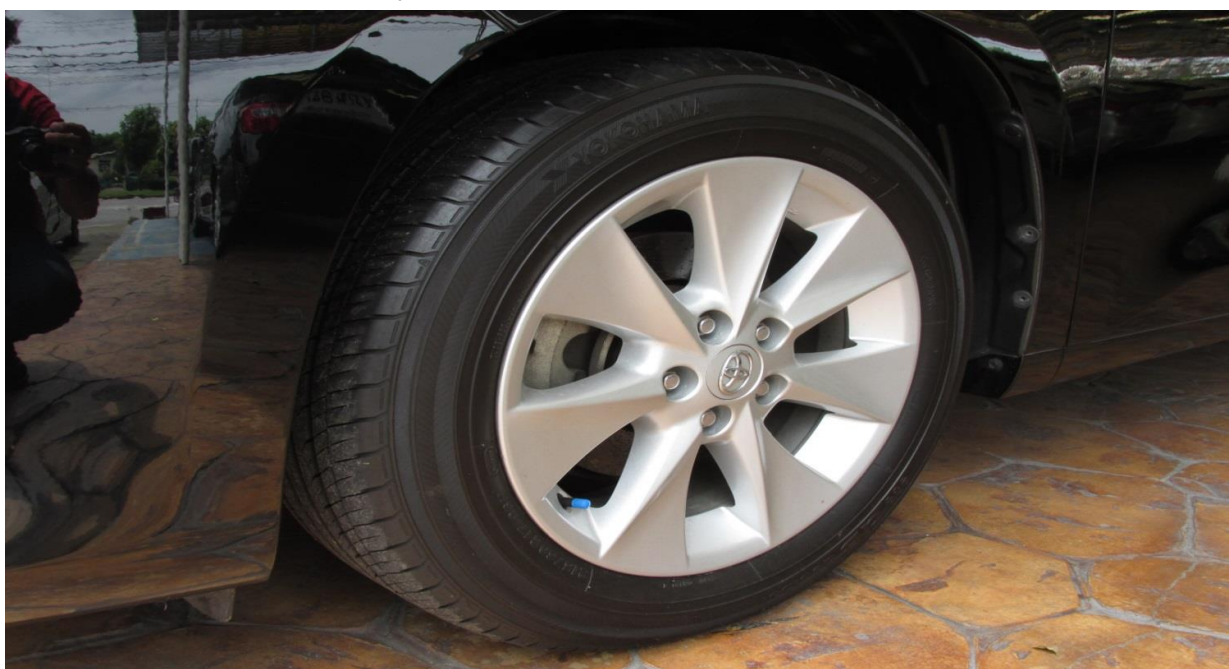
ภาพโดยรวมของยาง ล้อ และ เบรค - Tyres, Wheels & Brakes Visual Details:

สภาพยางรถยนต์, เดือน/ปี ผลิต Tyres Appearance, Year	ปียางผลิต 3015 ยางสภาพดี

จานเบรค Brake Discs (Front/Rear)	ควรเจียจานเบรคครั้งต่อไปที่เปลี่ยนผ้าเบรค
