I023/0249-37

Honda HR-V 1.8 EL

Oct 25, 2023

Vehicle Inspection Report สรุปผลการตรวจสภาพรถ (Inspection Summary)

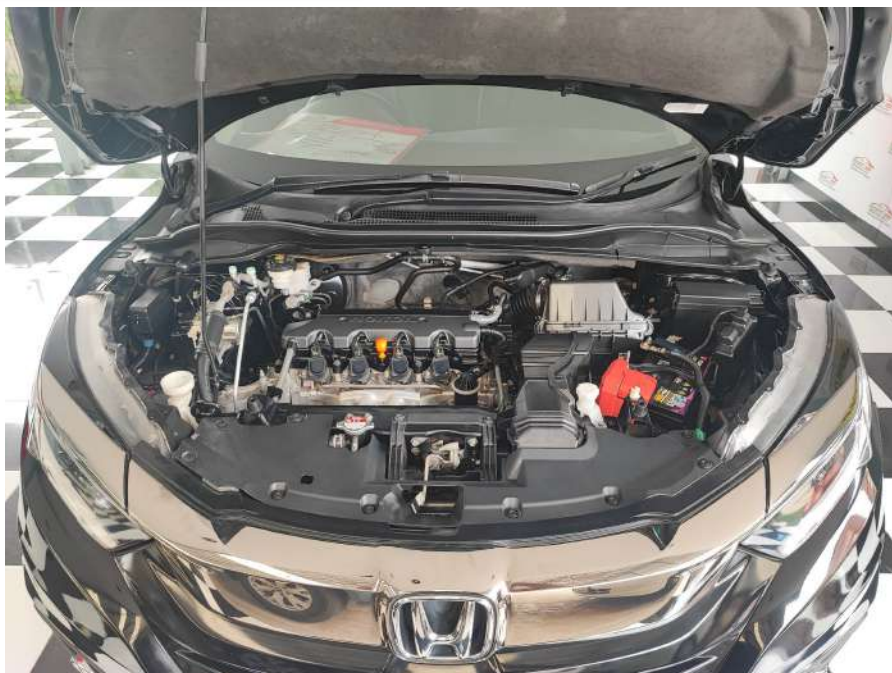
ภาพห้องเครื่อง

การทดสอบ แบตเตอรี่ Battery Test

Voltage	12.66	V
Rating	500	CCA
Current	365	CCA
Internal resistance	7.43	mΩ
State of Charge	86	%
State of Health	51	%
Status	CAUTION

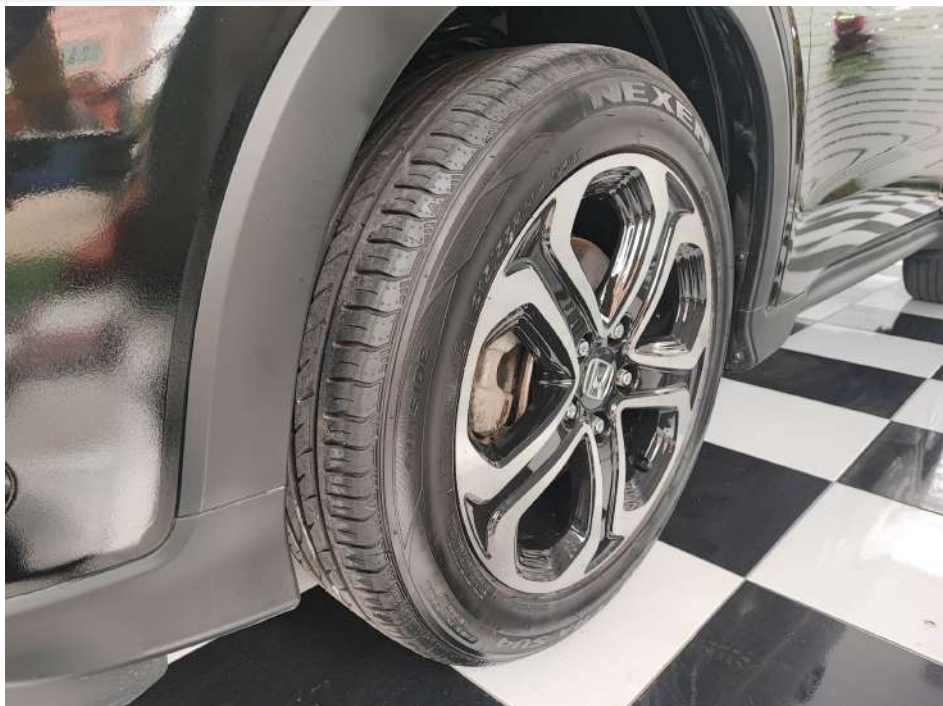
ขอบยาง ล้อ

5.1 สภาพยางรถยนต์, สัปดาห์/ปี ผลิต Tires Appearance, Year

ดี (Good)

39/2
