เลขคำขอบริการ (Job No.) :	
I023/0101-38	
Car Grade :	
<b>A</b>	<b>A : ดีเยี่ยม</b> <b>B : ดี</b> <b>C : ปานกลาง</b> <b>D : พอใช้</b>
ยี่ห้อ/รุ่น (Brand/Model) : ▾	
Mazda BT-50 PRO 2.2 DOUBLE CAB Hi-Ra...	
ปีที่ผลิต (Build Date) : ▾	
2012

Mazda BT-50 PRO 2.2 DOUBLE CAB Hi-Racer Pickup

# Vehicle Inspection Report สรุปผลการตรวจสภาพรถ (Inspection Summary)

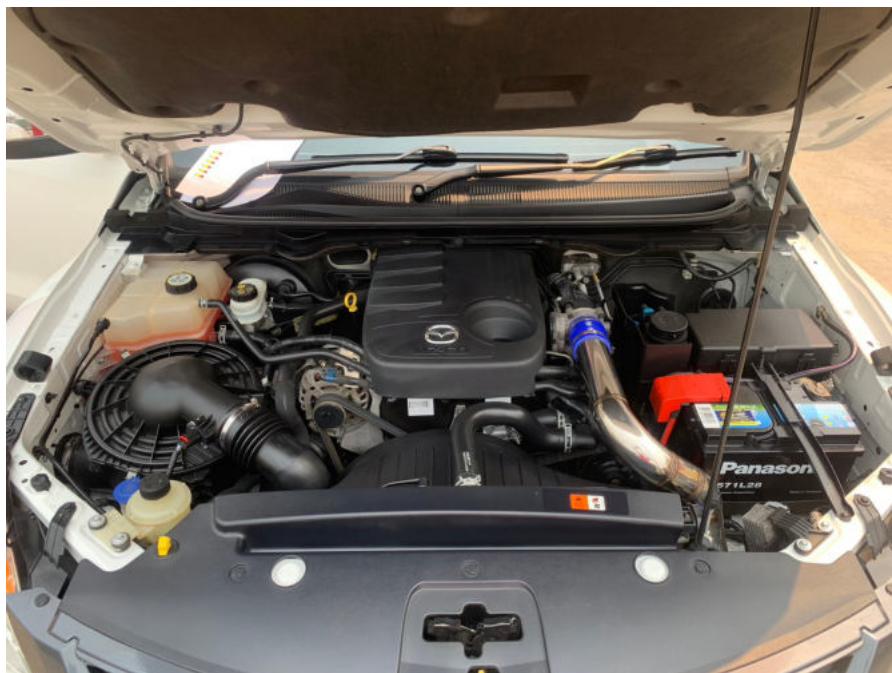
### ภาพห้องเครื่อง

4.1 เครื่องยนต์ไม่พบการรั่วซึม No any leak on engine

4.10 การรั่วไหลของน้ำมัน Fluid Leaks

Voltage	12.57	V
Rating	600	CCA
Current	568	CCA
Internal resistance	4.92	mΩ
State of Charge	96	%
State of Health	90	%
Status	GREAT

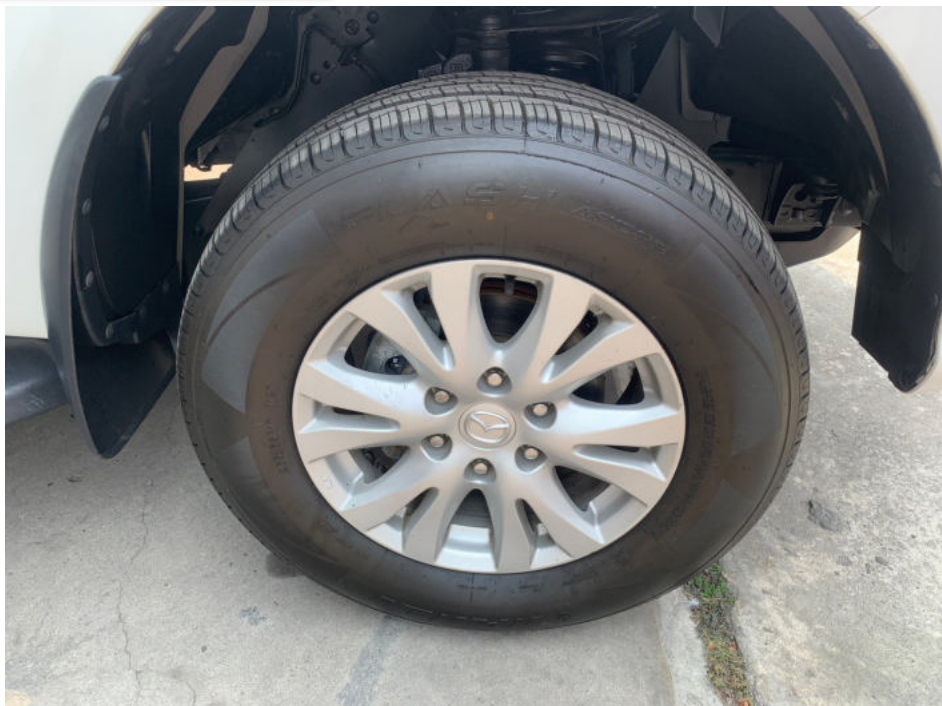
### ขอบยาง ล้อ

รายการตรวจ 8 รายการ	สถานะ
5.1 สภาพยางรถยนต์, สัปดาห์/ปี ผลิต Tires Appearance, Year	ดี (Good)
5.2 สภาพล้อ, ฝาครอบล้อ Wheel Rims Appearance	ดี (Good)
5.3 ล้อและยางอะไหล่ Spare Tire & Rim	ดี (Good)
5.4 คาลิเปอร์เบรค และท่อน้ำมัน Brake Hose Callipers & Pipes	ดี (Good)
5.5 ผ้าดีสเบรค (หน้า/หลัง) Brake Pads (Front/Rear)	ดี (Good)
5.6 จานดีสเบรค(หน้า/หลัง) Brake Discs (Front/Rear)	ดี (Good)
5.7 ทรัมเบรคล้อหลัง Brakes and Drums any No Leakage	ดี (Good)
5.8 การทำงานของเบรคมือ Park Brake function	ดี (Good)

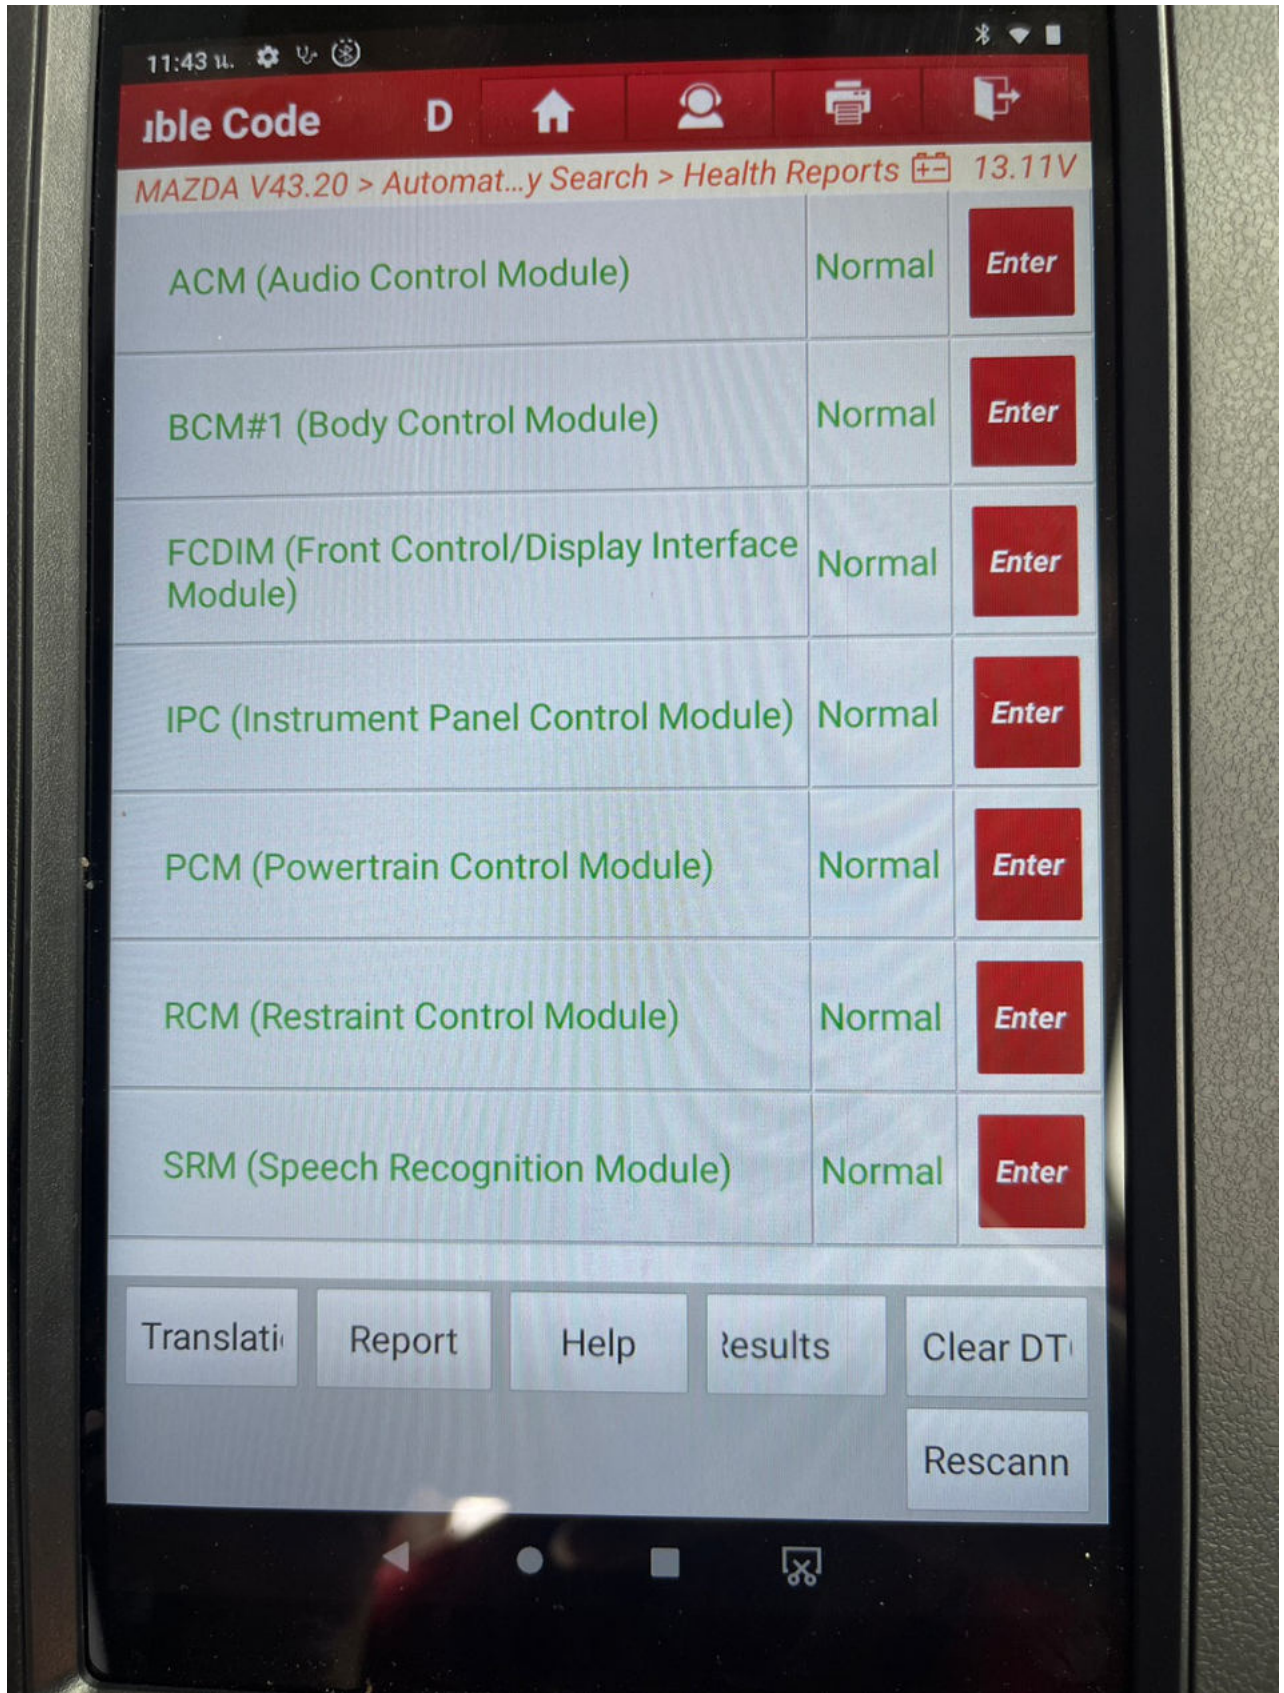
ภาพ OBD

2.17 การวินิจฉัยผ่านทาง OBD2 On-Board Diagnostics (OBD)
