# Vehicle Inspection Report

## สรุปผลการตรวจสอบ (Inspection Summary)

| ยี่ห้อ/รุ่น (Brand/Model): TOYOTA CAMRY 2.0G | วันที่ตรวจสอบรถยนต์ (Date of Inspection): 17.9.61 |
| หมายเลขตัวถัง (VIN): MRO53DK5100103392 | เลขคำขอบริการ (Job No.): I018/088-073 |

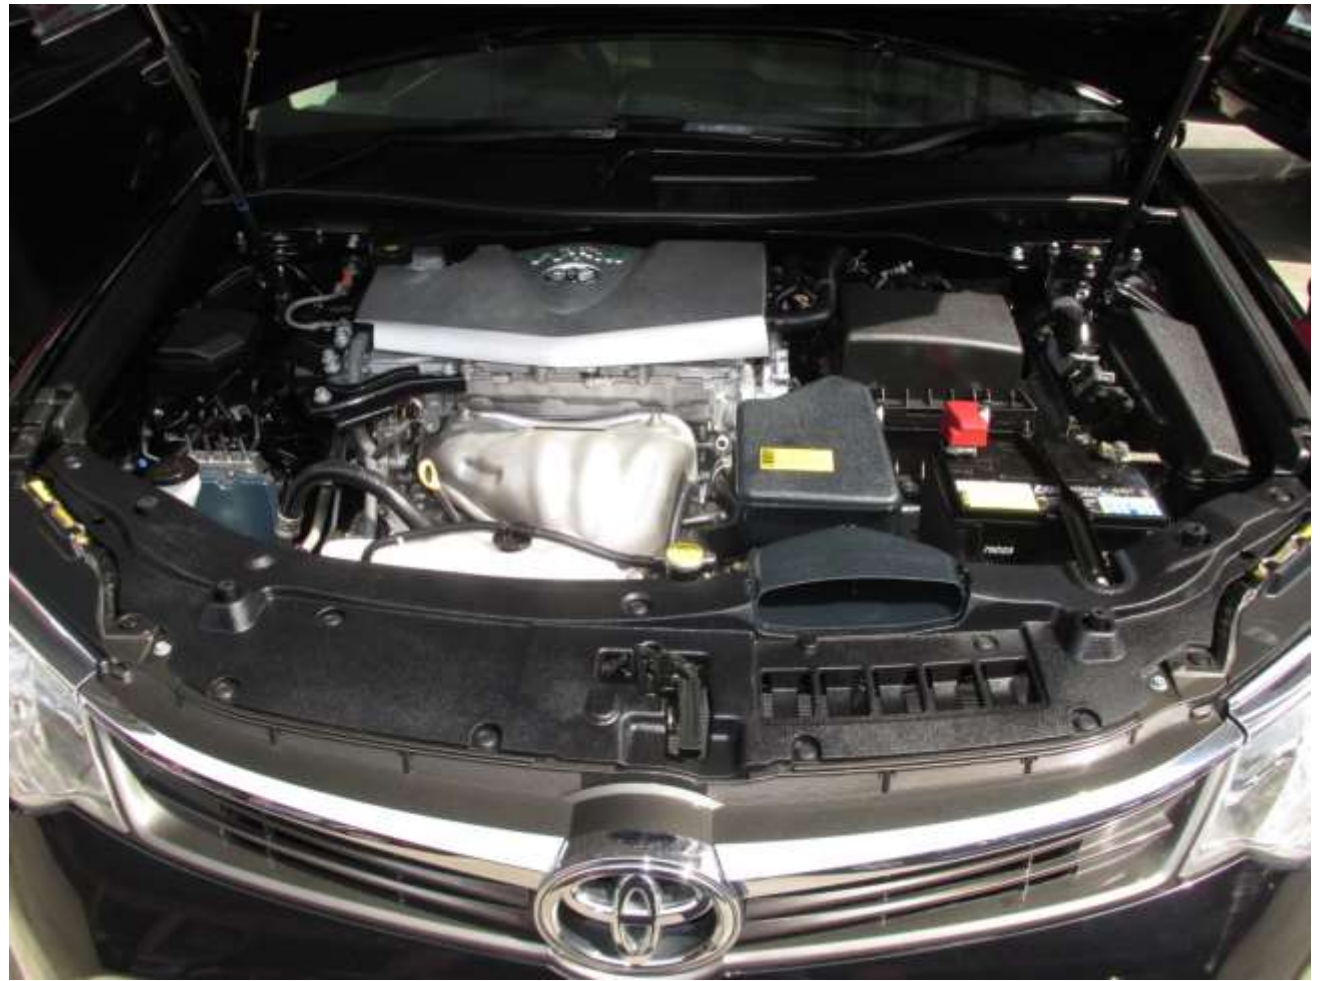
ภาพห้องเครื่อง - Engine Bay Visual Details:

| | | Status | Caution | Max. Load Voltage | 13.60 V |

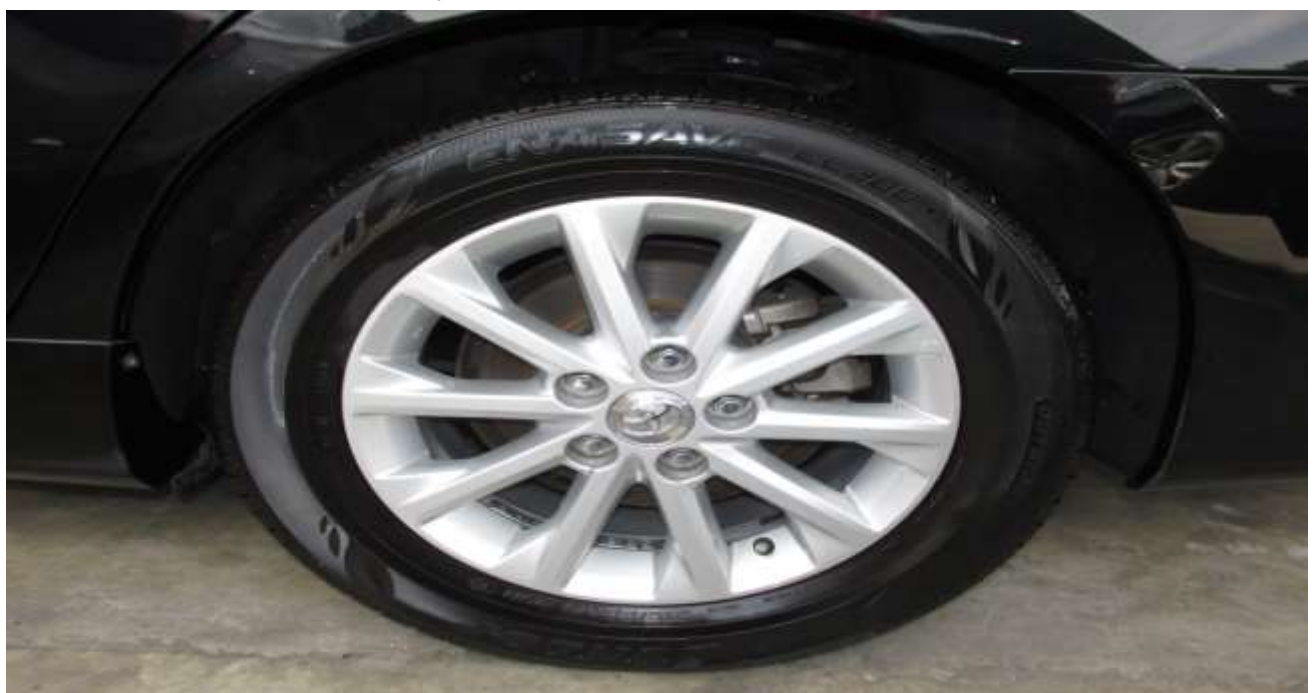
### ภาพโดยรวมของยาง ล้อ และ เบรค - Tyres, Wheels & Brakes Visual Details:

| | จานดิสเบรค (หน้า/หลัง)<br>Brake Discs (Front/Rear) | ควรเจียจานเบรคครั้งต่อไปที่เปลี่ยนผ้าเบรค |
