I024/0115-2

Mazda 2 1.3 Sports High Connect

Mar 20, 2024

Vehicle Inspection Report สรุปผลการตรวจสภาพรถ (Inspection Summary)

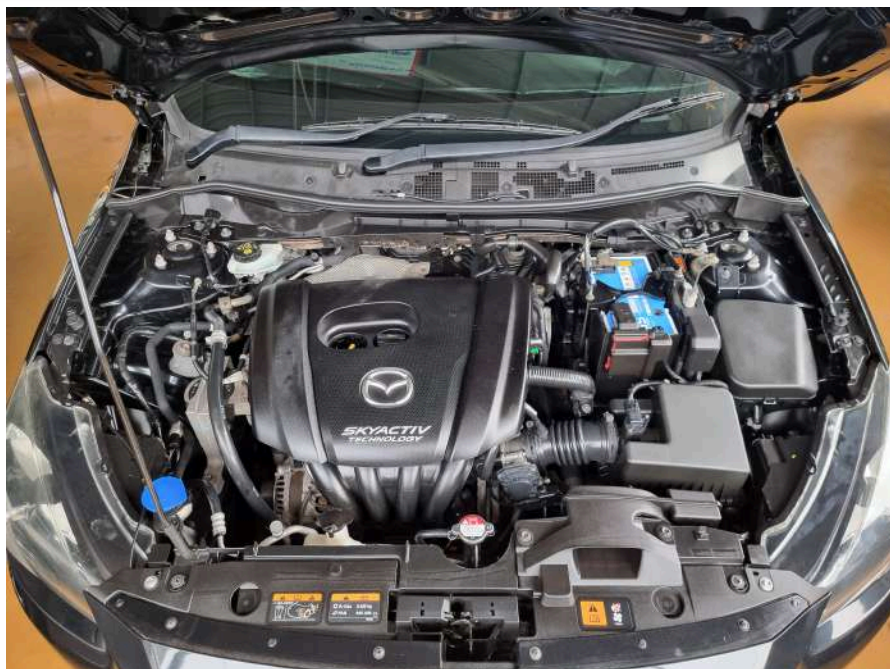
ภาพห้องเครื่อง

Voltage	11.94	V
Rating	500	CCA
Current	219	CCA
Internal resistance	12.37	mΩ
State of Charge	14	%
State of Health	24	%
Status	REPLACE
