1024/0091-6

BMW 520d 2.0 Luxury

Apr 5, 2024

Vehicle Inspection Report

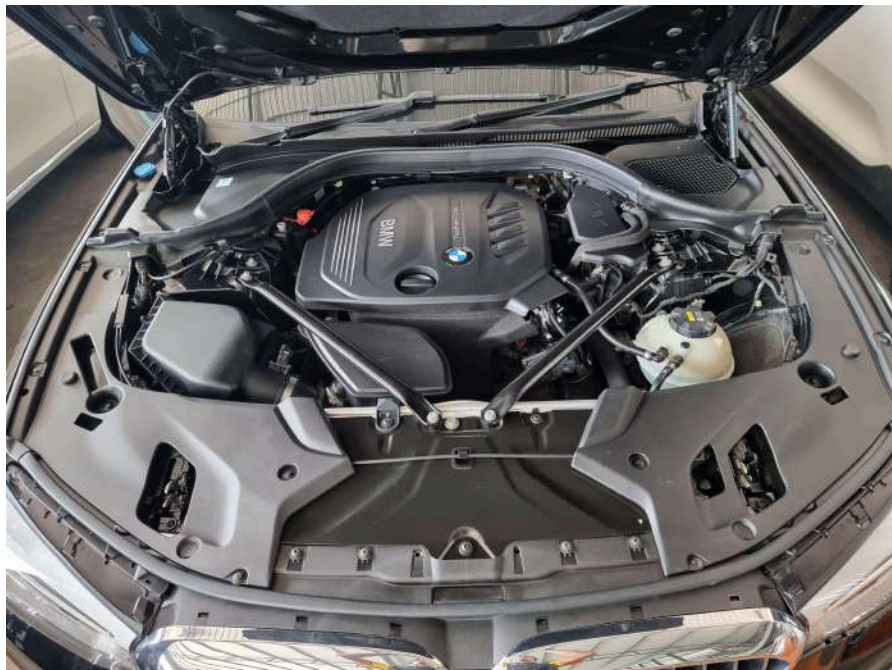
ภาพห้องเครื่อง

Voltage	12.65	V
Rating	700	CCA
Current	551	CCA
Internal resistance	4.91	mΩ
State of Charge	85	%
State of Health	59	%
Status	CAUTION

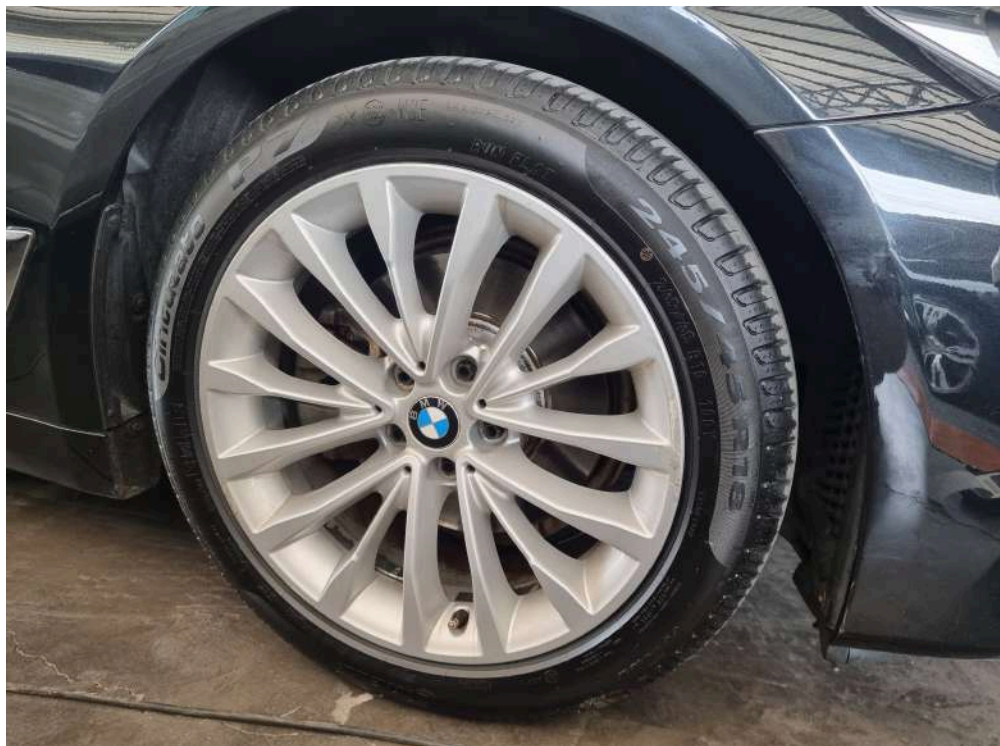
ขอบยาง ล้อ

28/23
