INSPECTION
BY ONE2CAR

Vehicle Inspection Report สรุปผลการตรวจสภาพรถ (Inspection Summary)

Isuzu D-Max 1.9 CAB-4 Hi-Lander Z

9 ก.พ. 2023

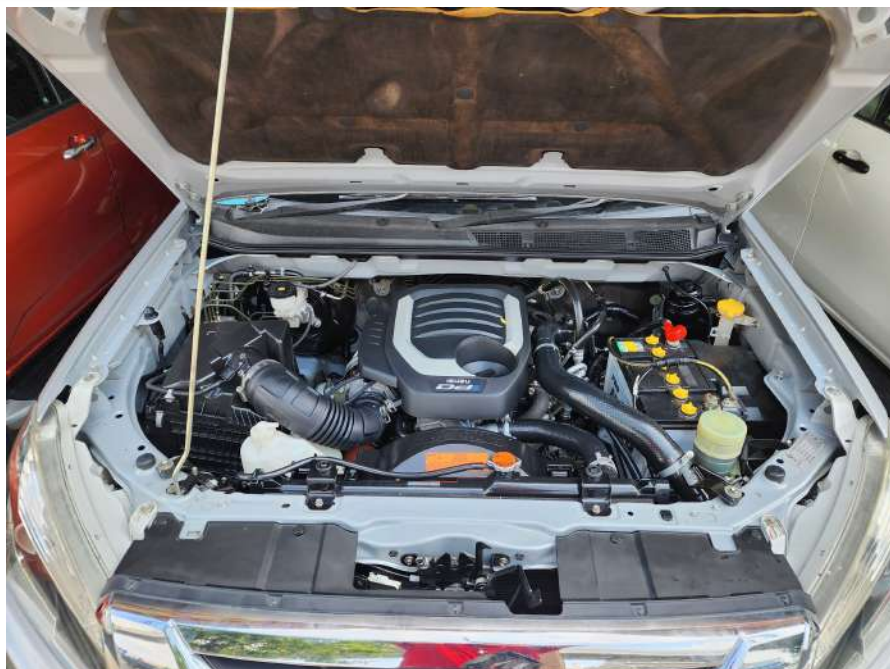
ภาพห้องเครื่อง

Voltage	12.61	V
Rating	600	CCA
Current	417	CCA
Internal resistance	6.49	mΩ
State of Charge	81	%
State of Health	48	%
Status	CAUTION

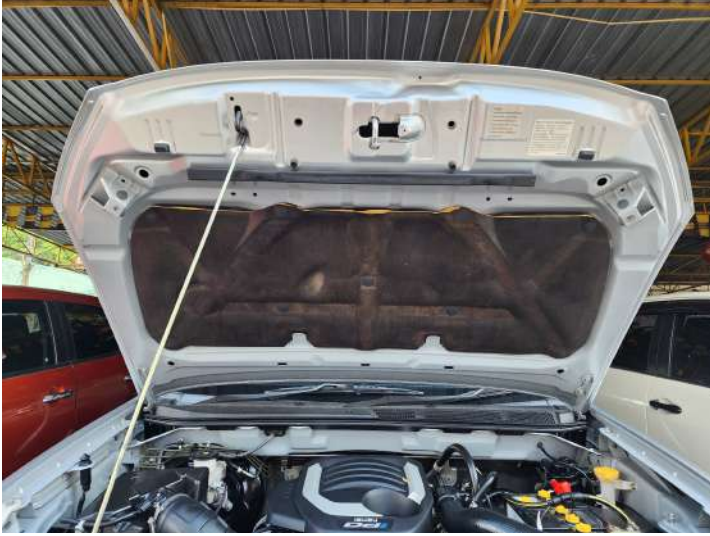
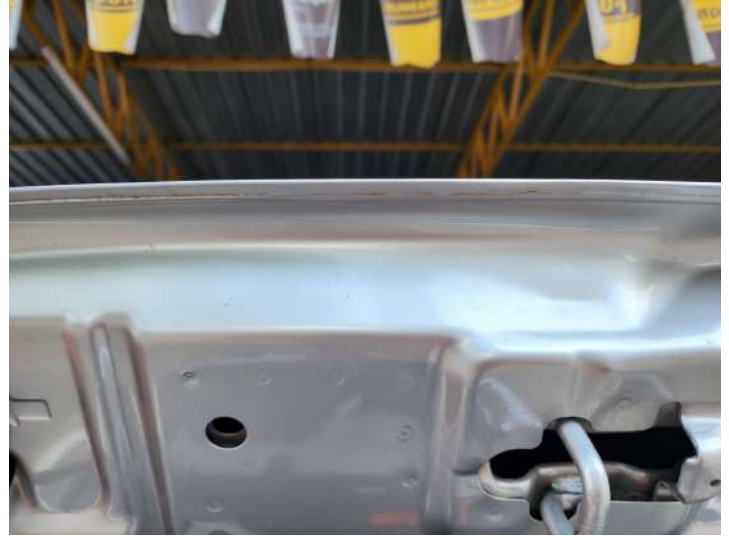
รูป จุดบกพร่อง

- ✓ แผ่นเพลทเลขตัวถังมองเห็นได้ชัดเจน
- ✓ ชิ้นส่วนประกอบตัวถังรถ ผ่านการวัดค่าความหนาของสีแล้ว
- ✓ สีรถตรงตามเสาเอกสารถทะเบียน
- ✓ ซ่อมกระโปรงหน้ารถเล็กน้อย

3.6 ฝากระโปรงหน้ารถ Bonnet

พอใช้ (Fair)
