Vehicle Inspection Report

สรุปผลการตรวจสอบ (Inspection Summary)

ยี่ห้อ/รุ่น (Brand/Model): JAGUAR S-TYPE 2.5 V6 EMPY	วันที่ตรวจสอบรถยนต์ (Date of Inspection): 17.8.61
หมายเลขตัวถัง (VIN): SAJACO2A05JN46110	เลขคำขอบริการ (Job No.): I018/149-001
หมายเลขเครื่องยนต์ (Engine No.): 504148360	Vehicle Picture:  
ปีที่ผลิต (Build Date): 2006	
สีรถ (Color):เทา	
ระยะการใช้งาน(Mileage): 118,073 ก.ม.	
หมายเลขทะเบียน (No. Plate): ขฉ 3999	
วันครบกำหนดชำระภาษี (Registration Expiry): 6 มี.ค.62	
ชื่อลูกค้า (Customer Name): MC COY AUTO	
ที่อยู่(Address):	
โทรศัพท์ (Tel):	
สถานที่ตรวจสอบรถ (Inspection Place): MC COY AUTO

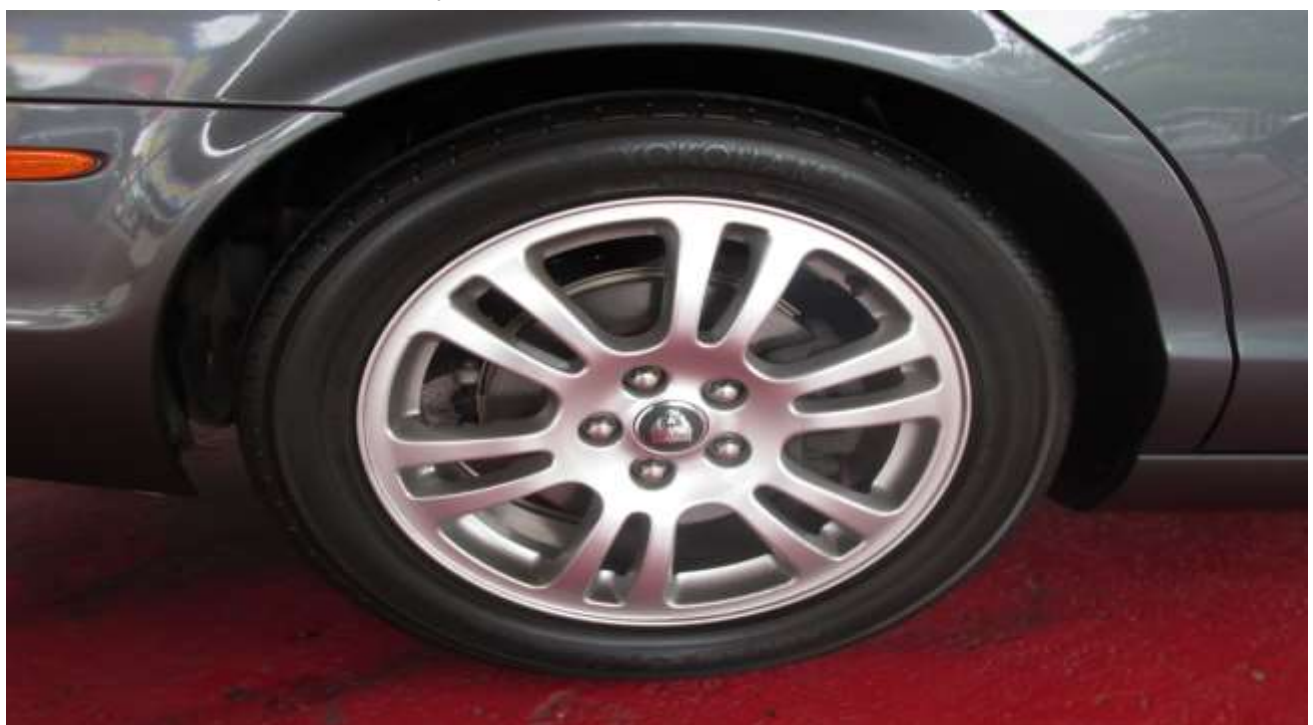
ภาพโดยรวมของยาง ล้อ และ เบรค - Tyres, Wheels & Brakes Visual Details:

สภาพยางรถยนต์, ล้อ/ดาร์ท/ปี ผลิต Tyres Appearance, Year	2915
 	สภาพล้อ,ฝาครอบล้อ Wheel Rims Appearance	สภาพดีตามอายุการใช้งาน
 	ล้อ และยางอะไหล่ Spare Tyre & Rim	สภาพดีตามอายุการใช้งาน
 	คาลิปเปอร์เบรค และท่อน้ำมัน Brake Hose Callipers & Pipes	สภาพปกติไม่พบการรั่วซึม
 	ผ้าดิสเบรค (หน้า/หลัง) Brake Pads (Front/Rear)	สภาพดีตามอายุการใช้งาน
 	จานดิสเบรค(หน้า/หลัง) Brake Discs (Front/Rear)	ควรเจียจานเบรคครั้งต่อไปที่เปลี่ยนผ้าเบรค
 	ดรัมเบรคล้อหลัง Brakes and Drums any No Leakage	N/A
 	การทำงานของเบรคมือ Park Brake function	ระบบการทำงานปกติ
 	คำแนะนำอื่นๆ Other	N/A
