I022/0159-1

Mercedes-Benz C300 2.1 W205 BlueTEC H...

Sep 29, 2022

# Vehicle Inspection Report

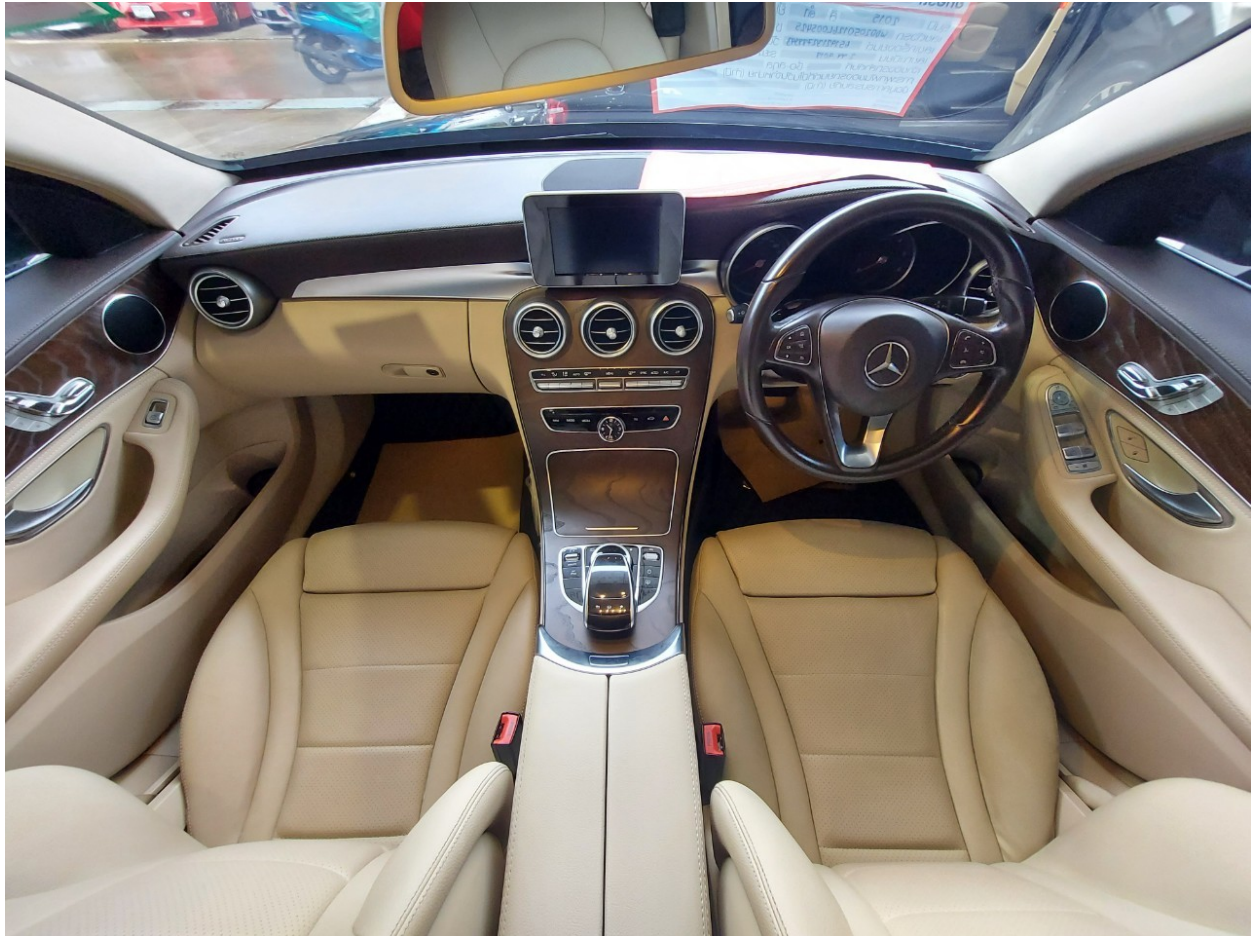
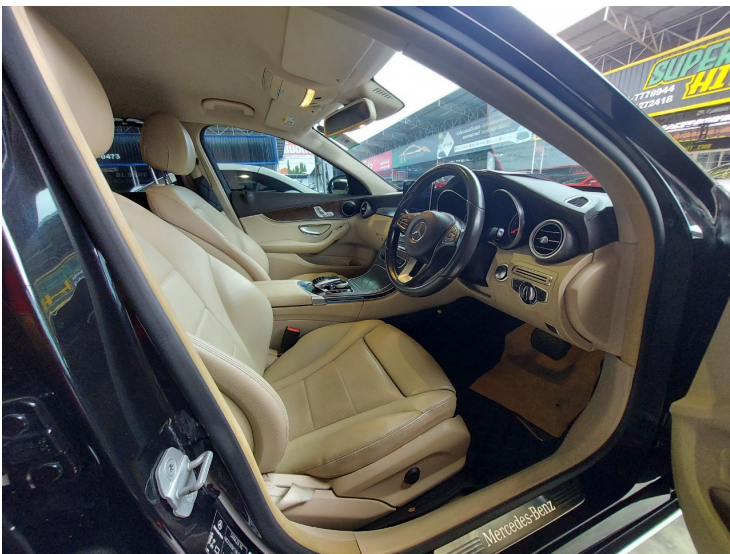
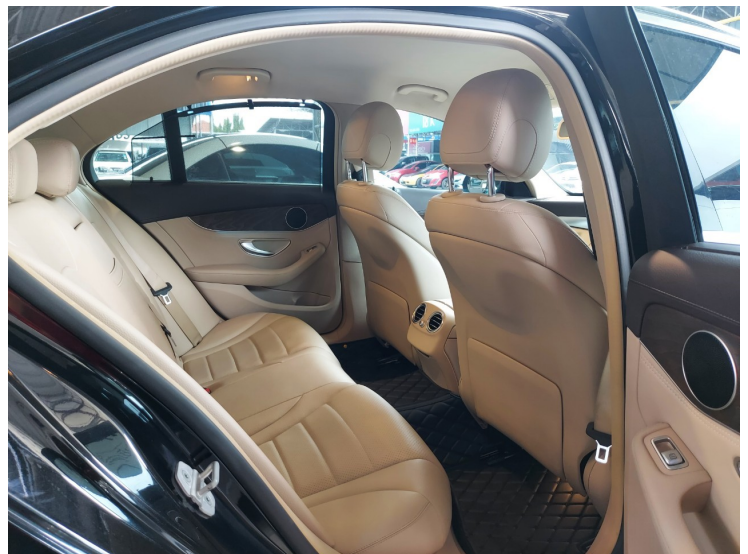
ภาพภายใน

รายการตรวจ 4 รายการ	สถานะ
2.1 สภาพ ที่นั่ง Seat Appearance	ดี (Good)
2.2 การทำงาน การปรับ และการล็อกเบาะ Seat Adjust functional	ดี (Good)
2.3 สภาพ รางไต่เบาะ Seat slide adjust rail	ดี (Good)
2.4 เข็มขัดนิรภัย Seat Belts	ดี (Good)

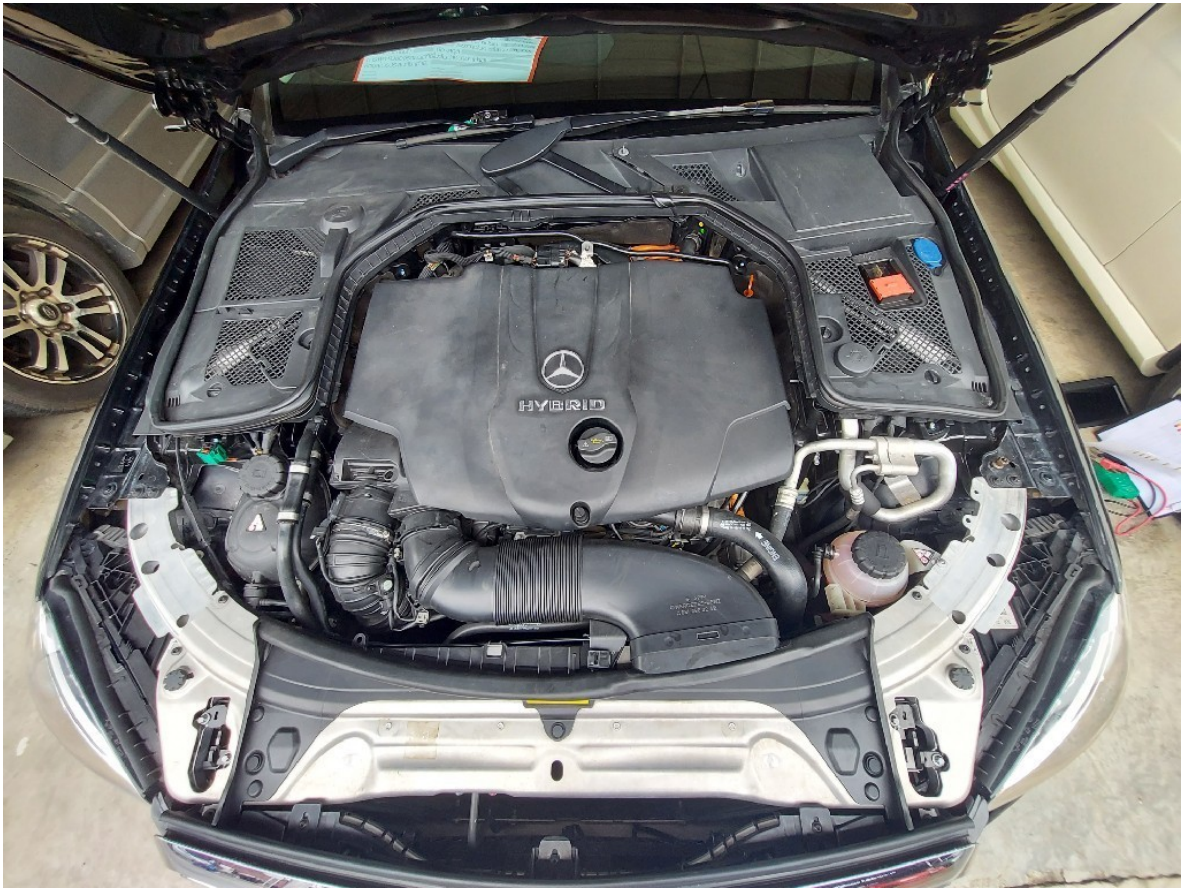
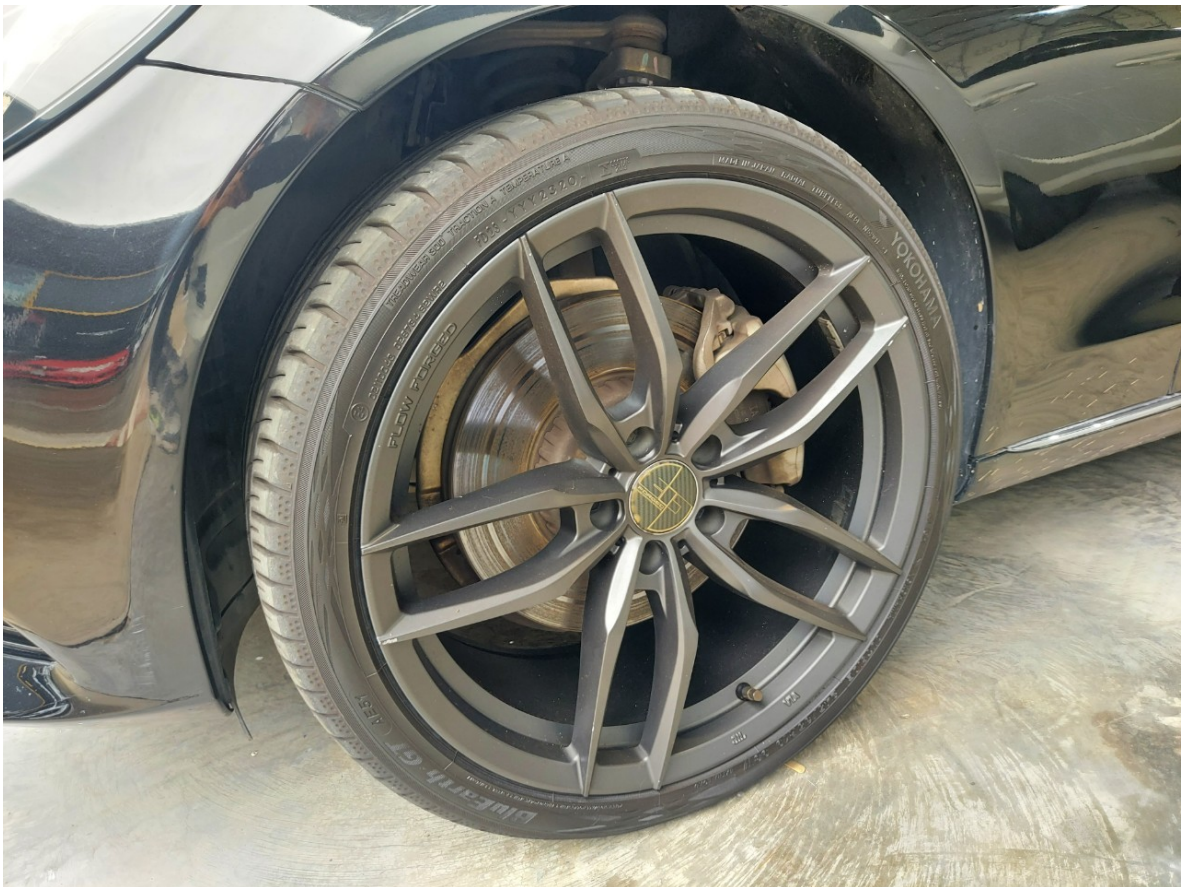
ภาพห้องเครื่อง ขอบยาง ล้อ

Voltage	12.23	V
Rating	650	CCA
Current	309	CCA
Internal resistance	9.05	mΩ
State of Charge	43	%
State of Health	22	%
Status	REPLACE
