Vehicle Inspection Report

สรุปผลการตรวจสอบ (Inspection Summary)

ยี่ห้อ/รุ่น (Make/Model): CHEVROLET TRAILBLAZER	วันที่ตรวจสอบรถยนต์ (Date of Inspection): 28.9.60
เลขตัวถัง (VIN): MMM156FHODH613542	เลขคำขอบริการ (Job No.): I017/028-025
เลขเครื่องยนต์ (Engine No.): A9KG121641243	Vehicle Picture:  
ปีผลิต (Build Date): 2013	
สี (Color): น้ำตาล	
เลขไมล์ (Mileage): 125110	
เลขทะเบียน (No. Plate): 1กญ 8914	
ทะเบียนหมดอายุ (Registration Expiry): 30 พ.ย 60	
ชื่อลูกค้า Customer Name: BB SMART CAR 1	
ที่อยู่ (Address):	
โทรศัพท์ (Tel):	
สถานที่ตรวจสอบรถ (Inspection Place): BB SMART CAR 1

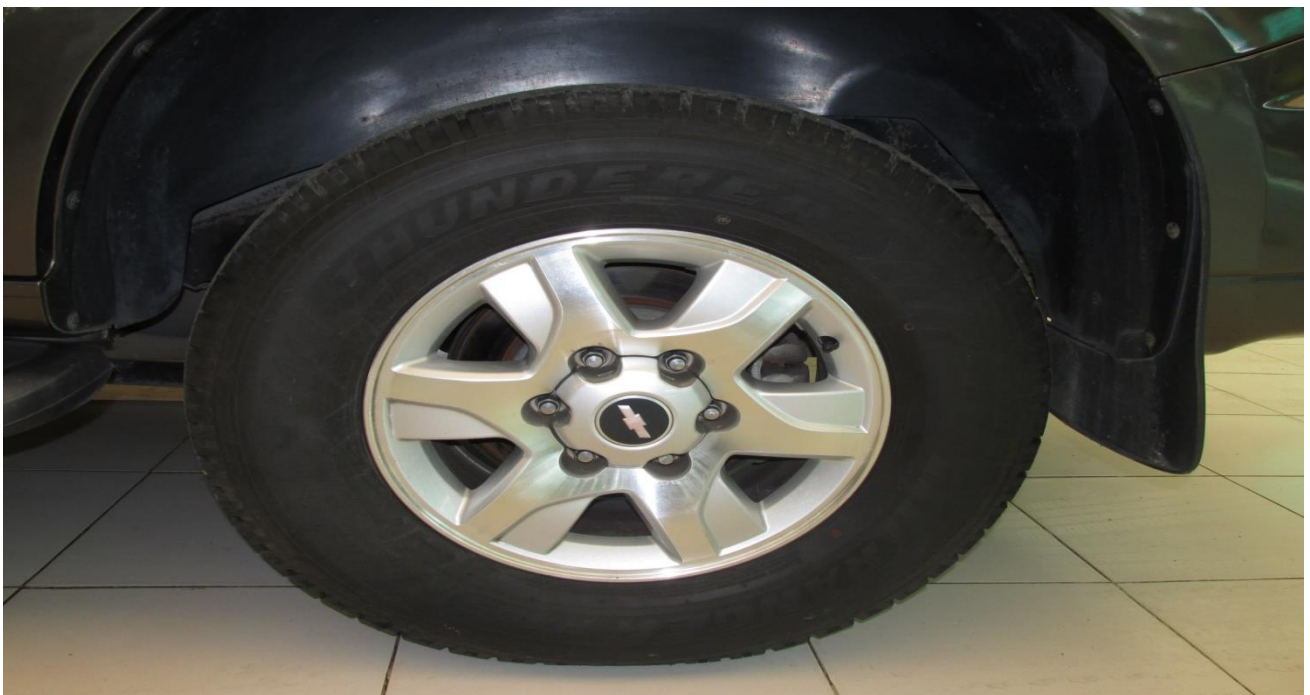
ภาพโดยรวมของยาง ล้อ และ เบรค - Tyres, Wheels & Brakes Visual Details:

จานเบรค Brake Discs (Front/Rear)	ควรเจียจานเบรคครั้งต่อไปที่เปลี่ยนผ้าเบรค
