# Vehicle Inspection Report

## สรุปผลการตรวจสอบ (Inspection Summary)

ยี่ห้อ/รุ่น (Brand/Model): HONDA CR-V 2.0 AT 4WD	วันที่ตรวจสอบรถยนต์ (Date of Inspection): 13-08-63
หมายเลขตัวถัง (VIN): MRHRM2830HP101877	เลขคำขอบริการ (Job No.): I020/0023-28
หมายเลขเครื่องยนต์ (Engine No.): R20A63102516	Vehicle Picture:

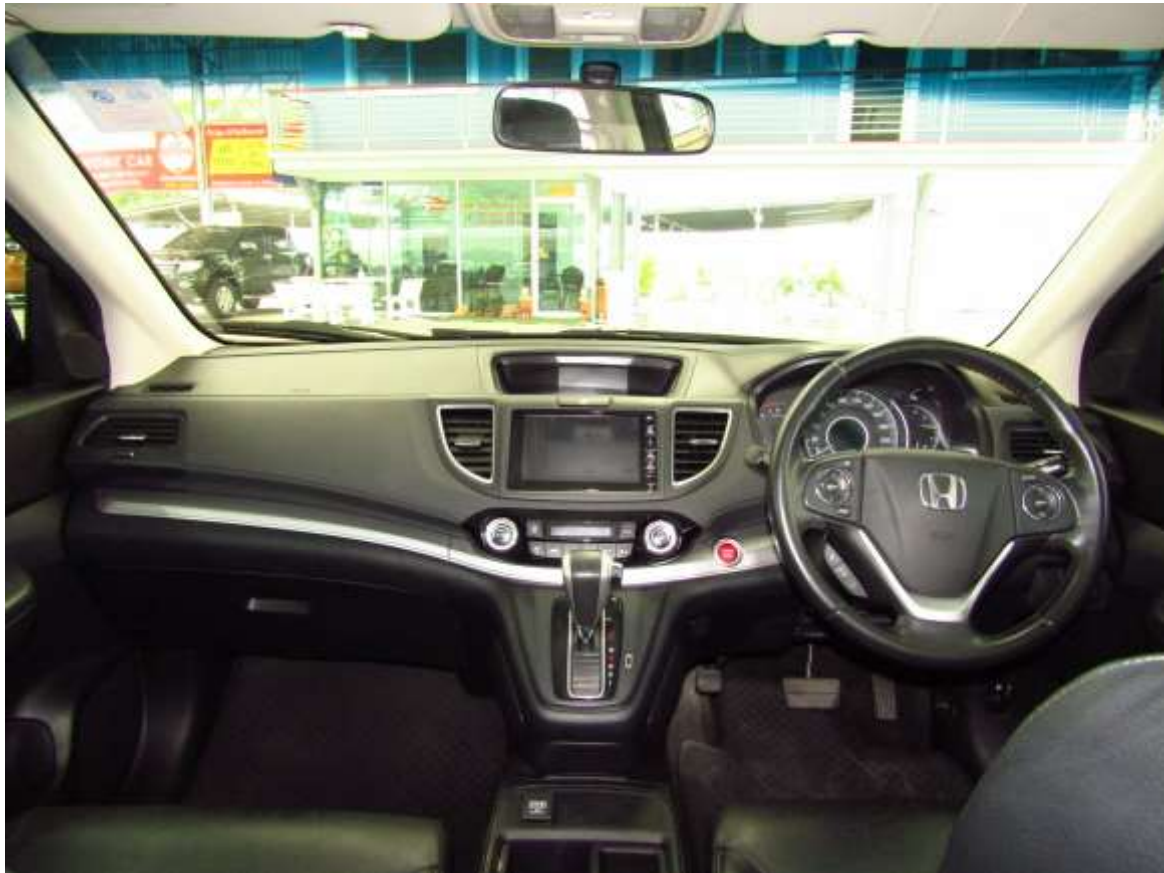
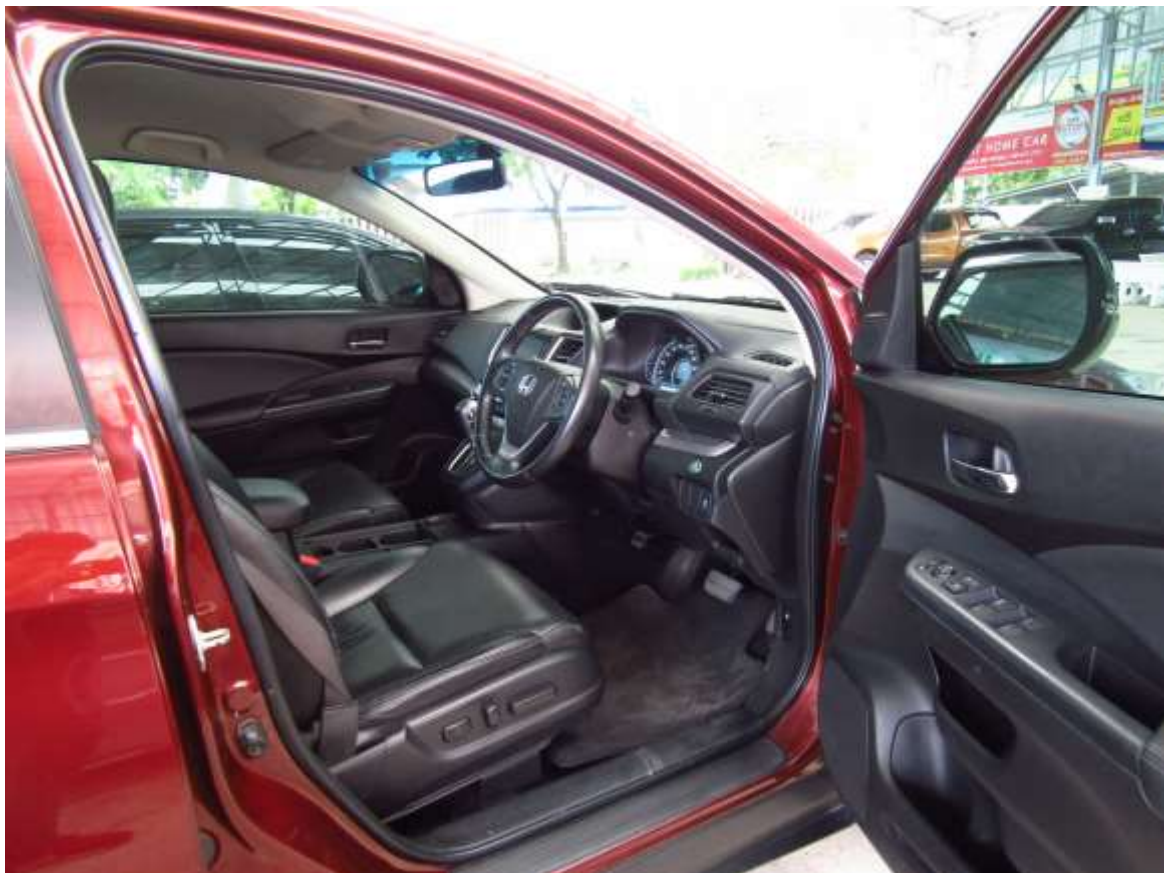
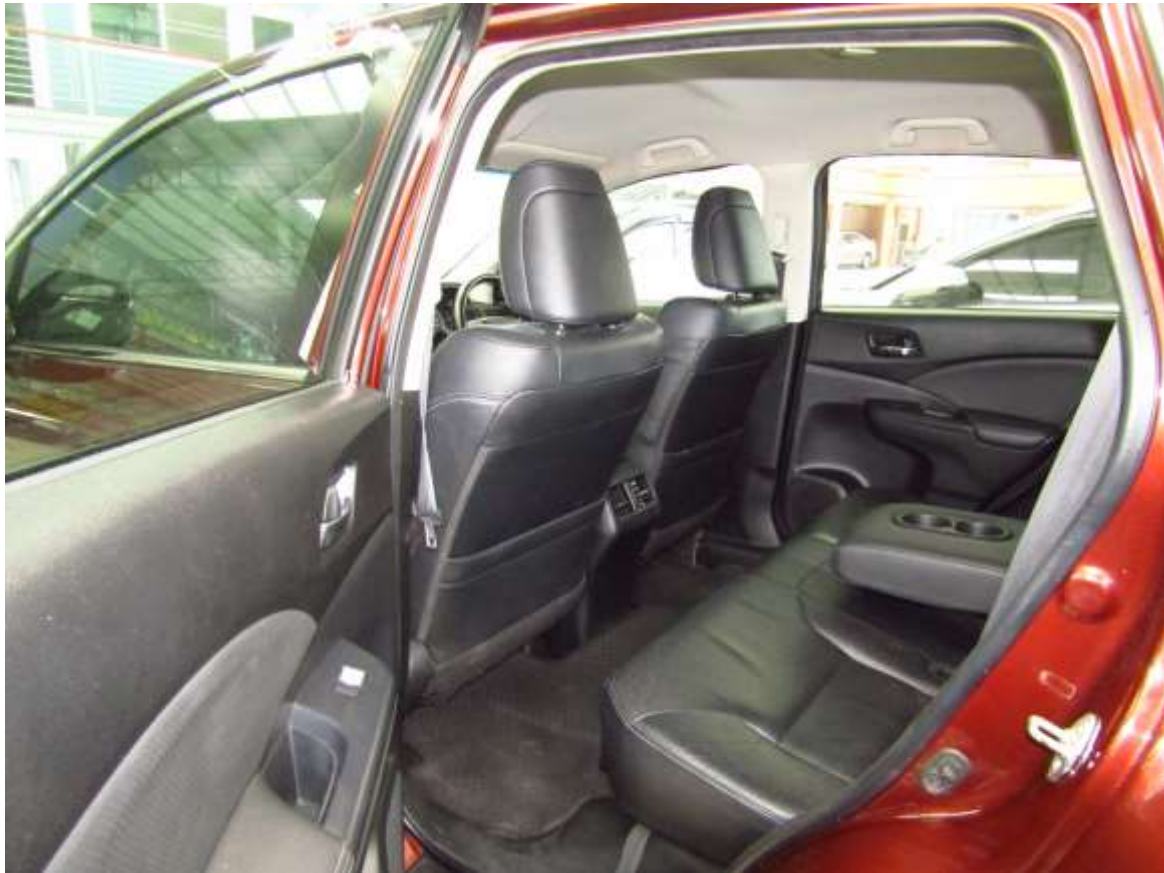
ภาพภายในด้านหน้า หลัง และ จุดบกพร่อง - Interior Visual Details (Front, Rear and/or Defect):

ที่นั่ง สภาพ Seat Appearance	สภาพตามอายุการใช้งาน
	การทำงาน การปรับ และการล็อค เบาะ Seat Adjust functional	ทำงานได้ดี
	สภาพ รางใต้เบาะ Seat slide adjust rail	สภาพตามอายุการใช้งาน
	เข็มขัดนิรภัย Seat Belts	สภาพตามอายุการใช้งาน
	อื่นๆเพิ่มเติม Others	N/A

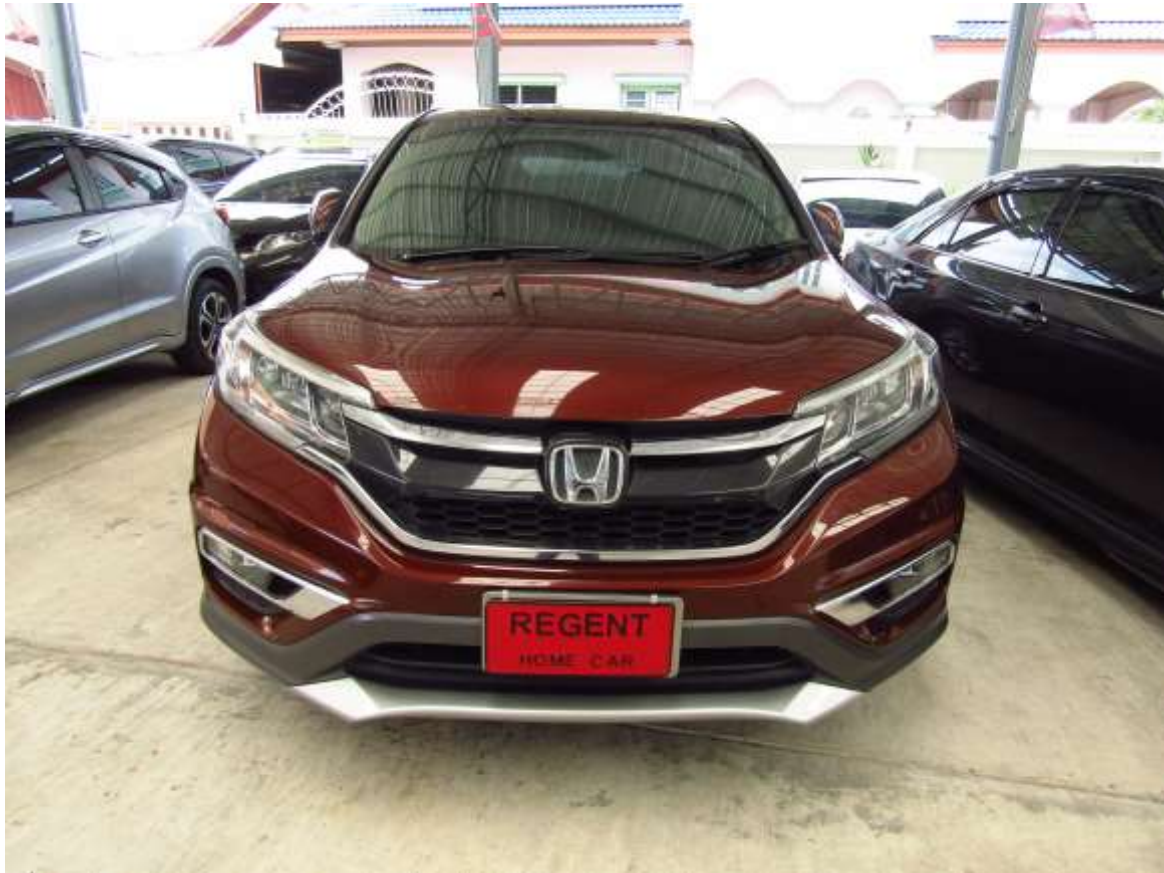
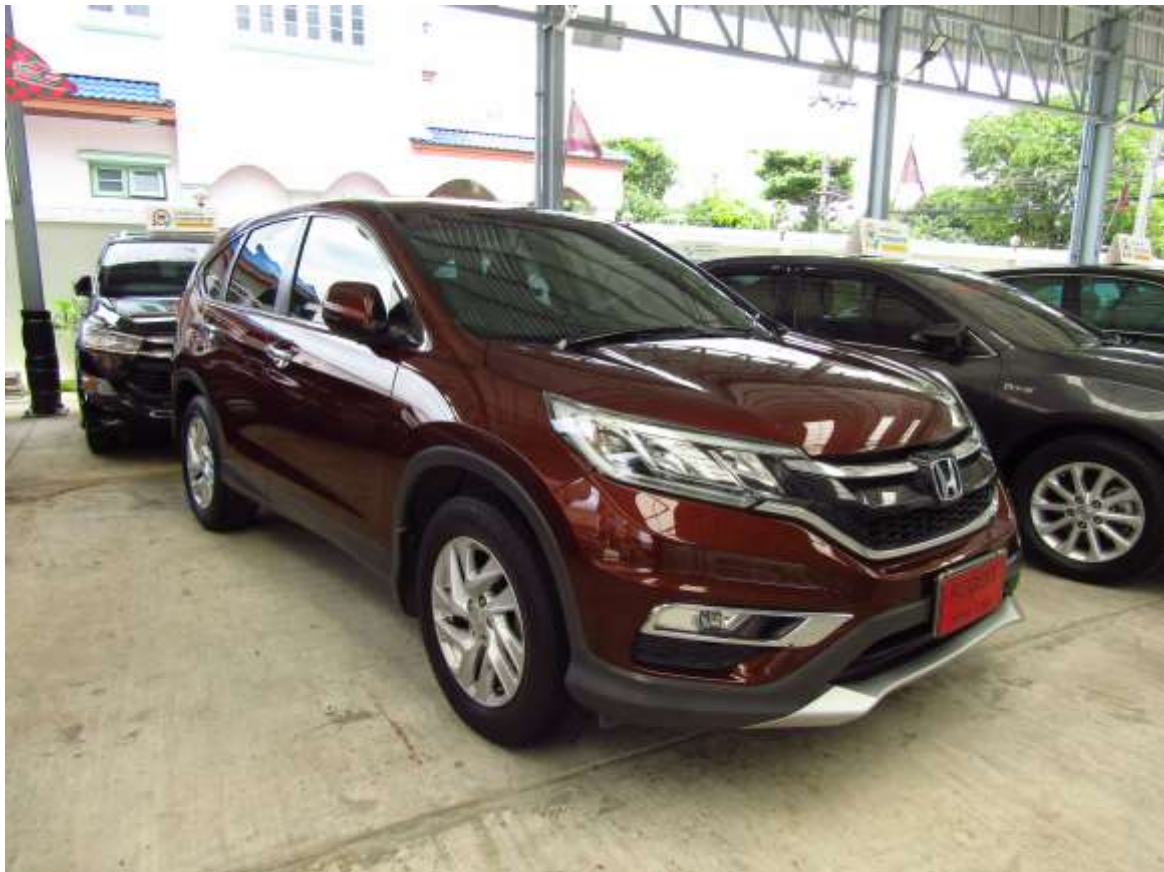
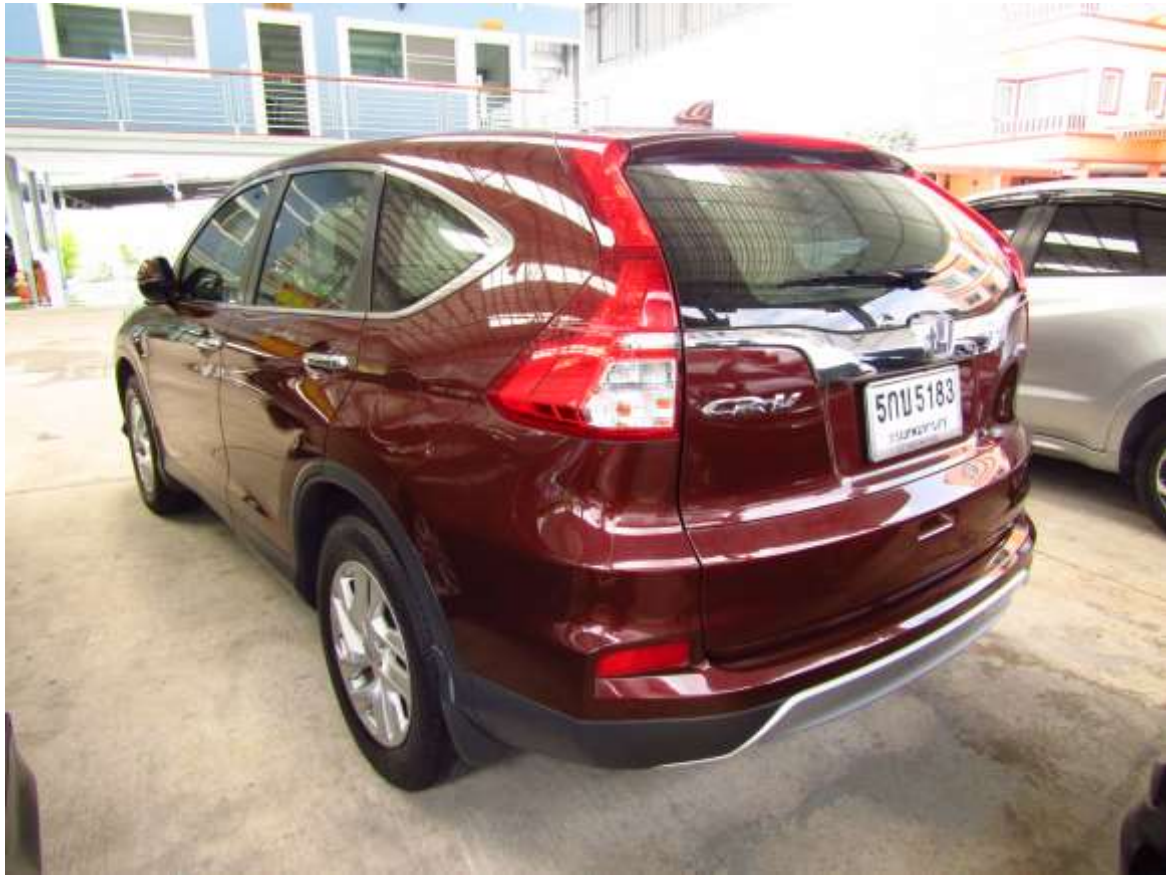
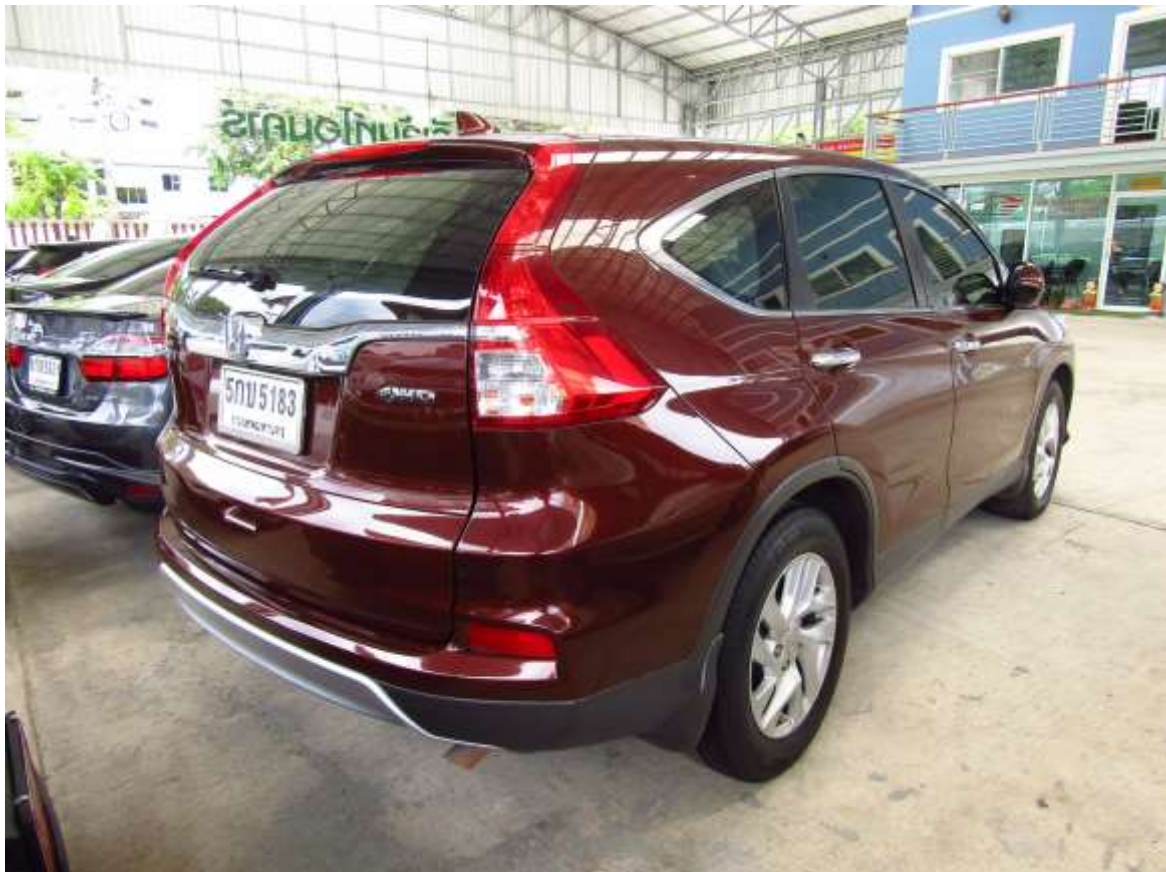
ภาพภายนอก - Exterior Visual Details:

ข้อคิดเห็นทั่วไป (General Comments):รถสภาพดี โครงสร้างไม่เคยเกิดอุบัติเหตุ ไม่เคยจมน้ำและไฟไหม้

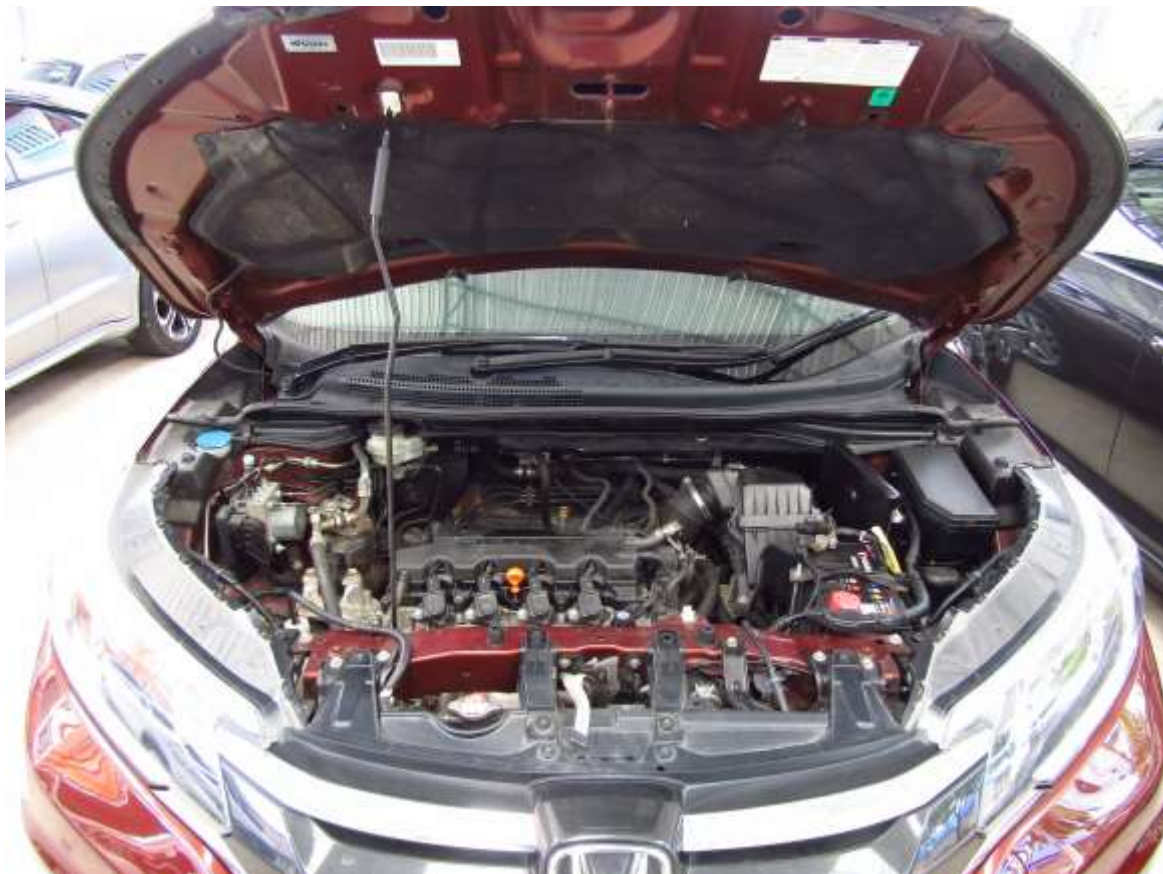
ภาพห้องเครื่อง - Engine Bay Visual Details:

การทดสอบ แบตเตอรี่	Battery Test		Charging System Test at 2000 rpm		
	Battery Test	Voltage	12.58	V	Voltage	14.46 V
		Rating	490	CCA	Status	Normal
		Current	741	CCA	Start System Test	
		Internal resistance	8.87	mΩ	Start Voltage	8.20 V
		State of Charge	94	%	Status	Normal
		State of Health	100	%	Max. Load Test at 2000 rpm	
		Status	Great		Max. Load	14.29 V
		Test Date	13.08.63		Voltage	
					Status	Normal
