I023/0188-79

Mercedes-Benz E250 CGI BlueEFFICIENCY 1.8  
Avantgarde

Nov 30, 2023

# Vehicle Inspection Report

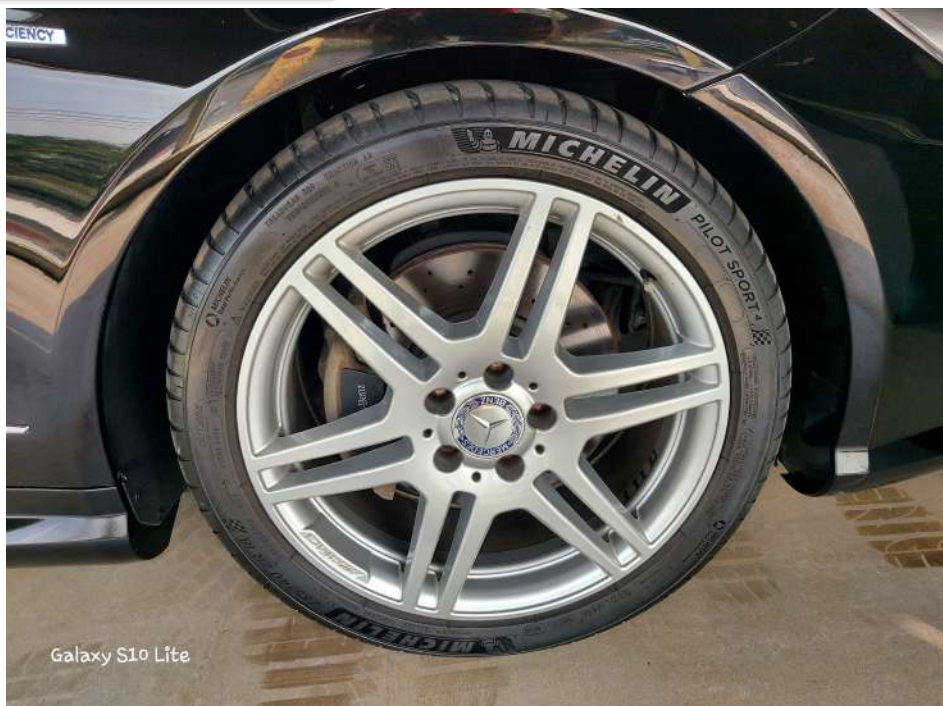
#### ขอบยาง ล้อ

5.1 สภาพยางรถยนต์, สัปดาห์/ปี ผลิต Tires Appearance, Year

พอใช้ (Fair)

15/19
