# Vehicle Inspection Report

## สรุปผลการตรวจสอบ (Inspection Summary)

ยี่ห้อ/รุ่น (Make/Model): BMW 320d	วันที่ตรวจสอบรถยนต์ (Date of Inspection): 21.11.60
เลขตัวถัง (VIN): MMFVG38020A282006	เลขคำขอบริการ (Job No.): I017/0130-006
เลขเครื่องยนต์ (Engine No.): 81886704	Vehicle Picture:

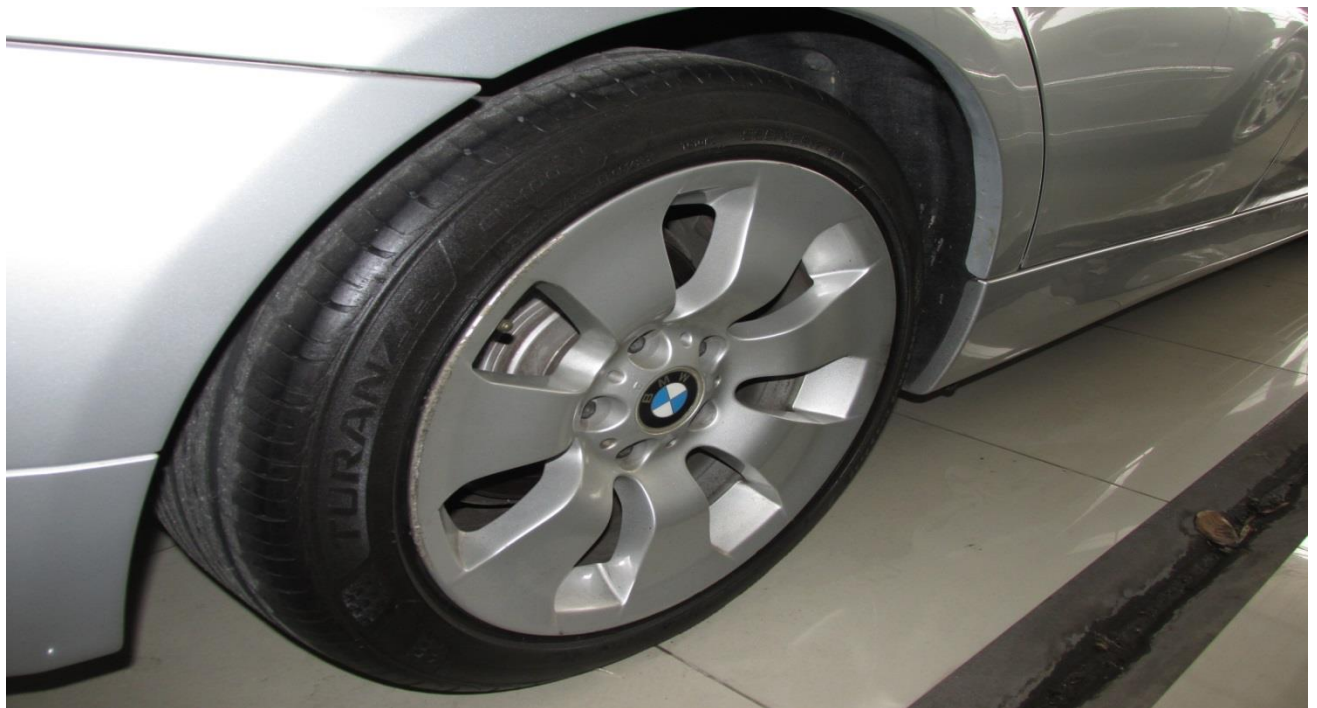
### ภาพโดยรวมของยาง ล้อ และ เบรค - Tyres, Wheels & Brakes Visual Details:

สภาพยางรถยนต์, เดือน/ปี ผลิต Tyres Appearance, Year	ปียางผลิต 2814 ยางสภาพพอใช้แนะนำให้เปลี่ยนใหม่
 	สภาพล้อรถ Wheel Rims Appearance	สภาพดีตามอายุการใช้งาน
 	ยางอะไหล่ และล้อ Spare Tyre & Rim	N/A
 	ก้ามเบรค และท่อน้ำมัน Brake Hose Callipers & Pipes	สภาพปกติไม่พบการรั่วซึม
 	ผ้าเบรค (หน้า/หลัง) Brake Pads (Front/Rear)	สภาพดีตามอายุการใช้งาน
 	จานเบรค Brake Discs (Front/Rear)	ควรเจียจานเบรคครั้งต่อไปที่เปลี่ยนผ้าเบรค

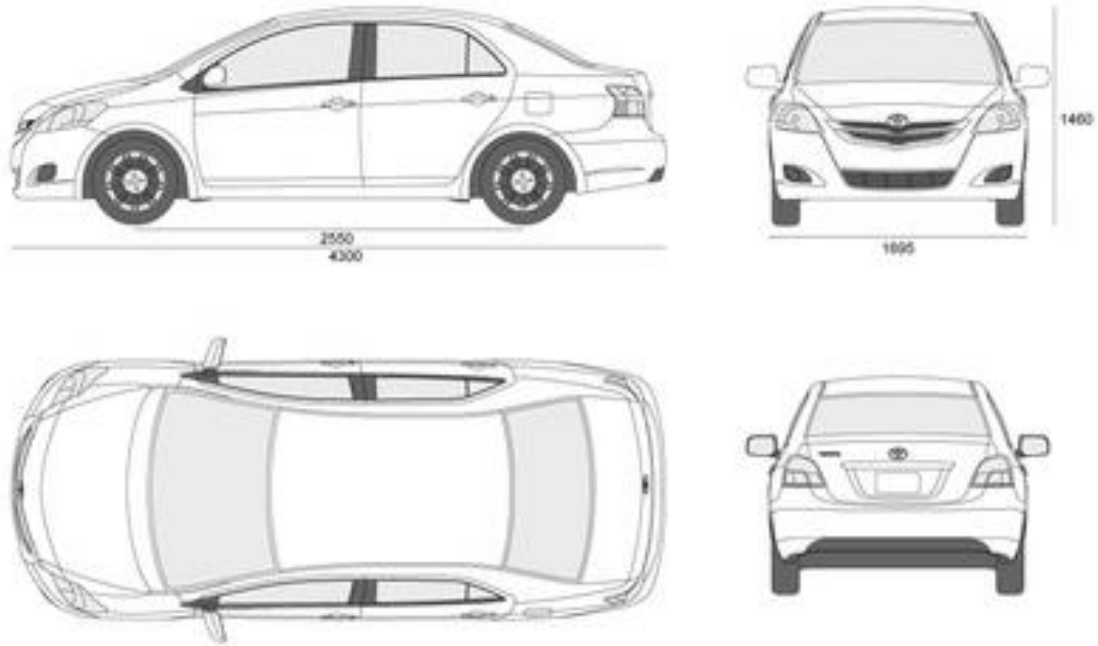
ความหนาสีรอบรถเก๋ง 3,4 และ 5 ประตู - Paint Thickness on 3,4 and 5 door car:

ชิ้นส่วนยานยนต์	ความหนาสี Paint Thickness (µm)			
(Car Part)	P1	P2	P3	Average
Front Wing (RH)	129	128	119	125
Front Wing (LH)	234	213	222	223
Front Door (RH)	141	143	151	145
Front Door (LH)	200	171	165	179
Rear Door (RH)	125	128	131	128
Rear Door (LH)	186	242	216	215

ชิ้นส่วนยานยนต์	ความหนาสี Paint Thickness (µm)			
(Car Part)	P1	P2	P3	Average
Rear Wing (RH)	159	145	161	155
Rear Wing (LH)	161	159	148	156
Front Bumper	-	-	-	-
Rear Bumper	-	-	-	-
Bonnet	390	209	261	287
Roof	132	128	120	127
Boot/Tail Gate	143	132	130	135
