#### สรุปผลการตรวจสอบ (Inspection Summary)

ยี่หัอ/รุ่น (Brand/Model): MITSUBISHI TRITON 2.5 PLUS	วันที่ตรวจสอบรถยนต์ (Date of Inspection): 28-09-63		
4DR M/T			
หมายเลขตัวถัง (VIN): MMTJJKK10JH027701	เลขคำขอบริการ (Job No.) : 1020/0070-02		
หมายเลขเครื่องยนต์ (Engine No.): 4N15VCT9347	Vehicle Picture:		
ปีที่ผลิต (Build Date): 2018	Tradecial Company		
สีรถ (Color): ดำ	AND THE RESIDENCE OF THE PARTY		
ระยะการใช้งาน(Mileage): 60,279 กม.			
หมายเลขทะเบียน (No. Plate): 7 กพ 628			
วันครบกำหนดชำระภาษี (Registration Expiry): 16 ต.ค. 63			
ชื่อลูกค้า (Customer Name): .@1กรณ์อาณาจักรรถยนต์เพชรชมพู (8888)			
ที่อยู่(Address): พหลโยธิน ดอนเมือง รังสิต			
โทรศัพท์ (Tel): 081-3444422			
สถานที่ตรวจสอบรถ (Inspection Place): .@ 1กรณ์อาณาจักร			
รถยนต์เพชรชมพู(8888)			
ไม่เคยเกิดอุบัติเหตุรุนแรงจนทำให้	ใช่		
โครงสร้างรถมีปัญหาความปลอดภัย			
No Evidence of Major or Hail			
Damage			
ไม่มีการตัดต่อ ดัดแปลง คัชซี และ	ใช่		
X โครงสร้างรถ			
No chassis and cab structure

#### Vehicle Inspection Report

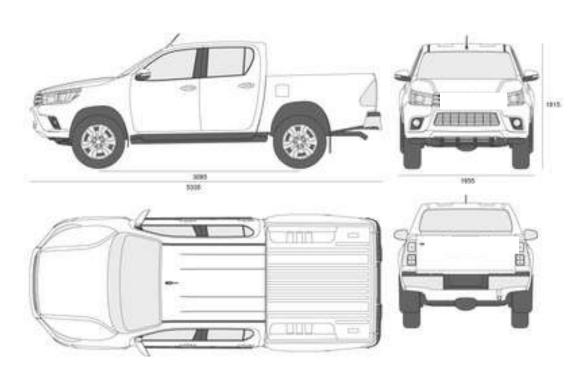
ความหนาสีรอบรถกะบะ (ตอนเดียว, แค๊บ และ 4 ประตู) - Paint Thickness on Pickup (Single Cab, Extend Cab and Double Cab):

ชิ้นส่วนยานยนต์	ความหนาสี Paint Thickness (µm)			
(Car Part)	P1	P2	P3	Average
Front Wing (RH)	85	86	84	85
Front Wing (LH)	83	81	93	86
Front Door (RH)	82	83	81	82
Front Door (LH)	84	82	84	83
Rear Door (RH)	91	76	77	81
Rear Door (LH)	73	74	76	74
Extra Cab (RH)				
Extra Cab (LH)

ชิ้นส่วนยานยนต์	ความหนาสี Paint Thickness (µm)			
(Car Part)	P1	P2	P3	Average
Bonnet	100	99	97	99
Roof	75	72	71	73
Boot/Tail Gate	72	79	78	76
Tray (RH)	80	82	90	84
Tray (LH)	88	76	84	83
Front Bumper				
Rear Bumper
