INSPECTION  
BY ONE2CAR

## Vehicle Inspection Report สรุปผลการตรวจสภาพรถ (Inspection Summary)

1022/0150-30

MAZDA CX-5 2.2 XDL 4WD

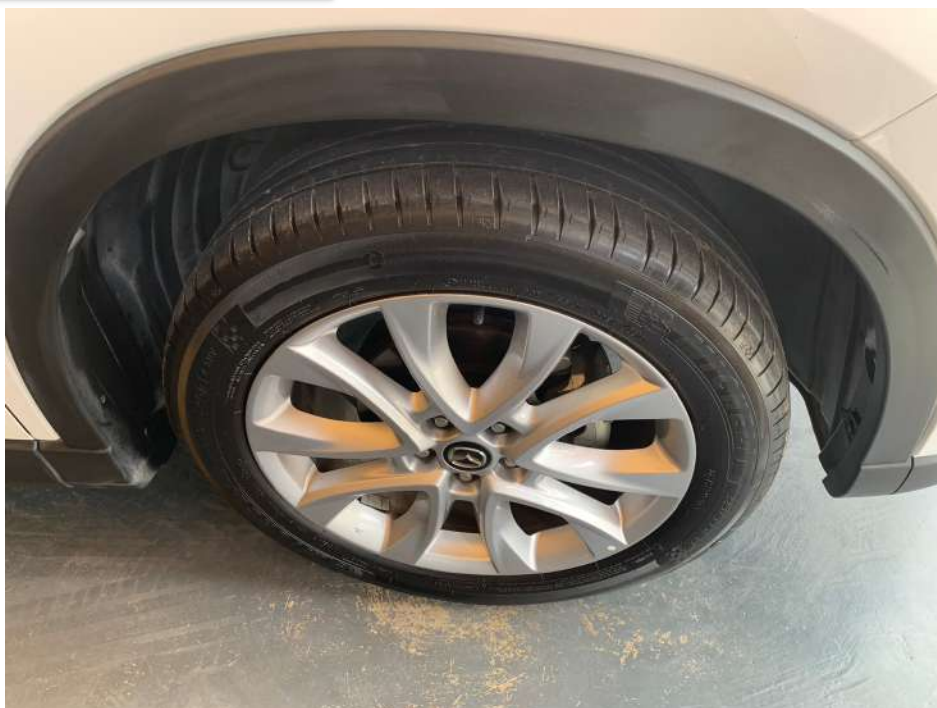
#### ขอบยาง ล้อ

22/19
