# Vehicle Inspection Report

## สรุปผลการตรวจสอบ (Inspection Summary)

ยี่ห้อ/รุ่น (Make/Model): HONDA CIVIC FB	วันที่ตรวจสอบรถยนต์(Date of Inspection): 05-01-61
เลขตัวถัง (VIN): MRHFB2630DP106933	เลขคำขอบริการ (Job No.) : I017/081-027
เลขเครื่องยนต์ (Engine No.): R18Z12241305	<p>Vehicle Picture:</p>  
ปีผลิต (Build Date):2013	
สี (Color): ดำ	
เลขไมล์ (Mileage): 146619	
เลขทะเบียน (No. Plate): 2กพ 2205	
ทะเบียนหมดอายุ (Registration Expiry): 1 ต.ค. 61	
ชื่อลูกค้า Customer Name:	
ที่อยู่ (Address):	
โทรศัพท์(Tel):	
สถานที่ตรวจสอบรถ (Inspection Place): REGENT HOME CAR

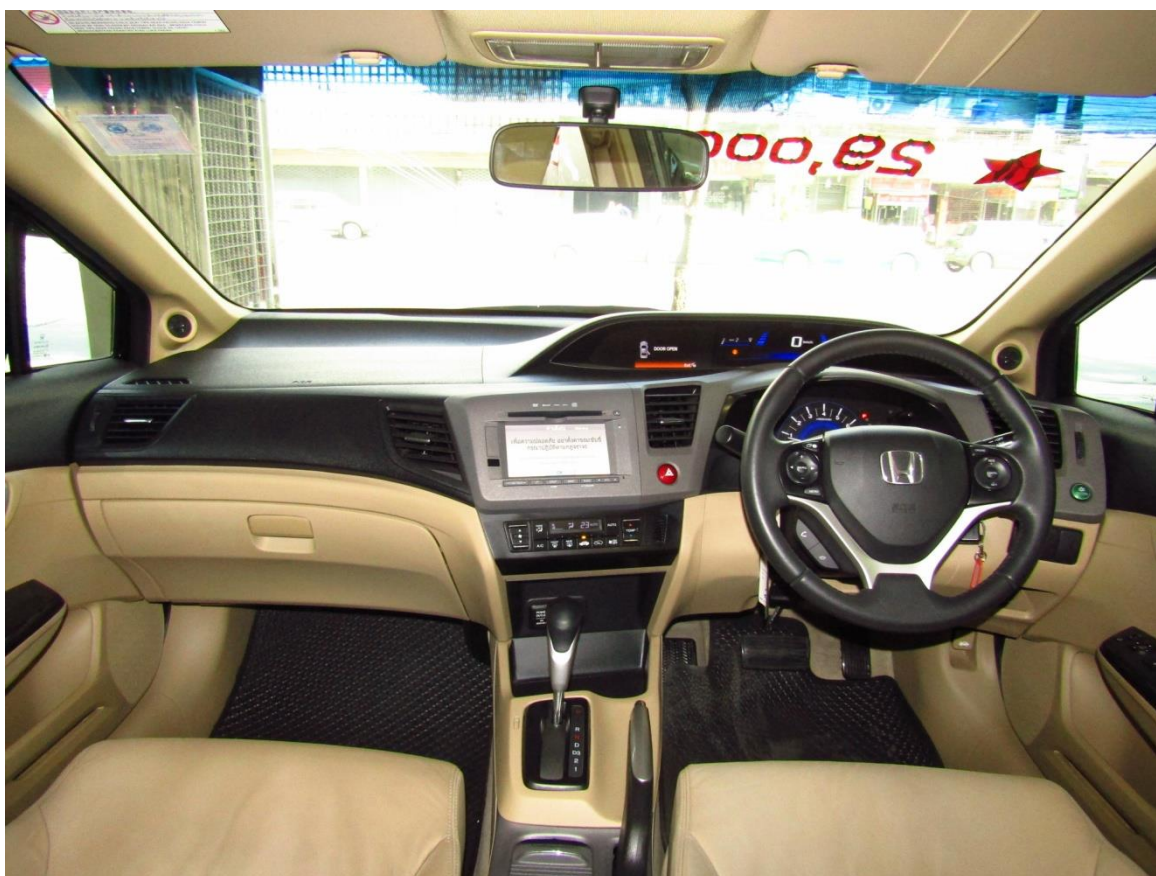
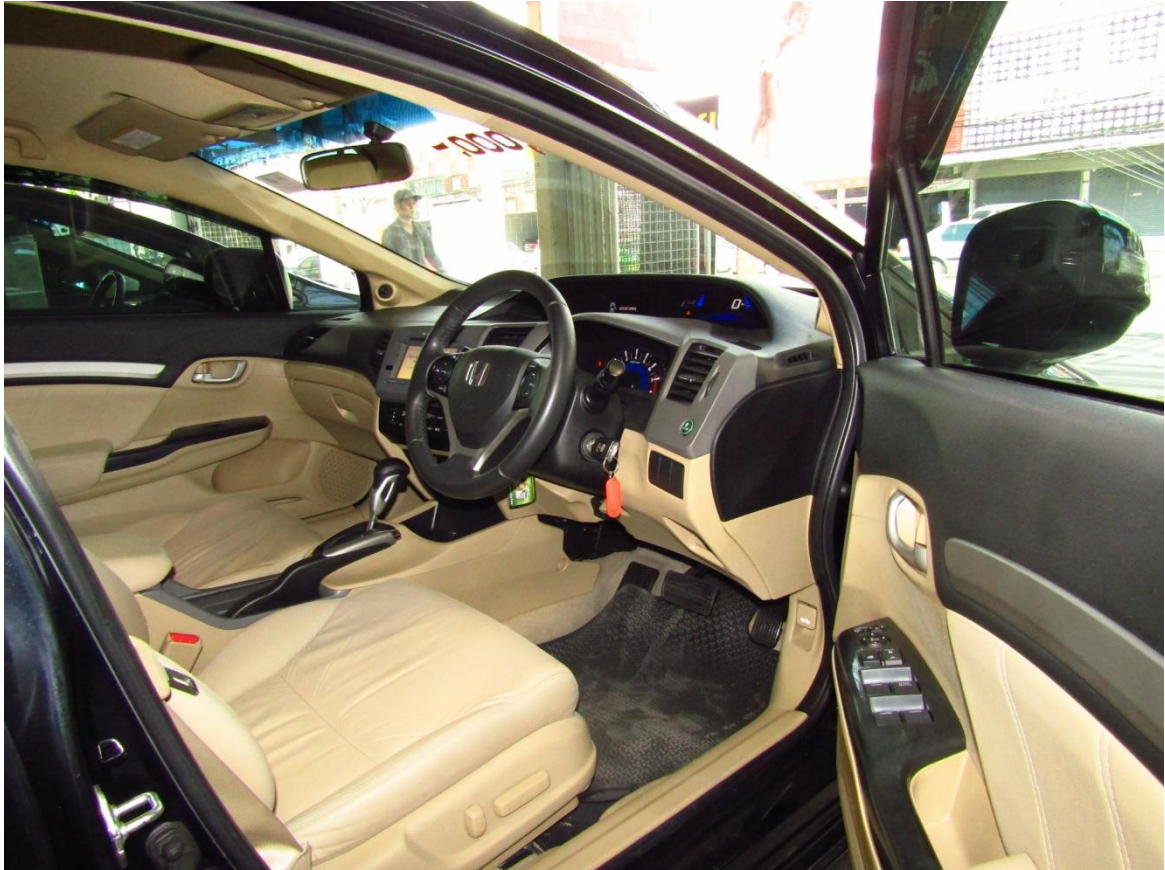
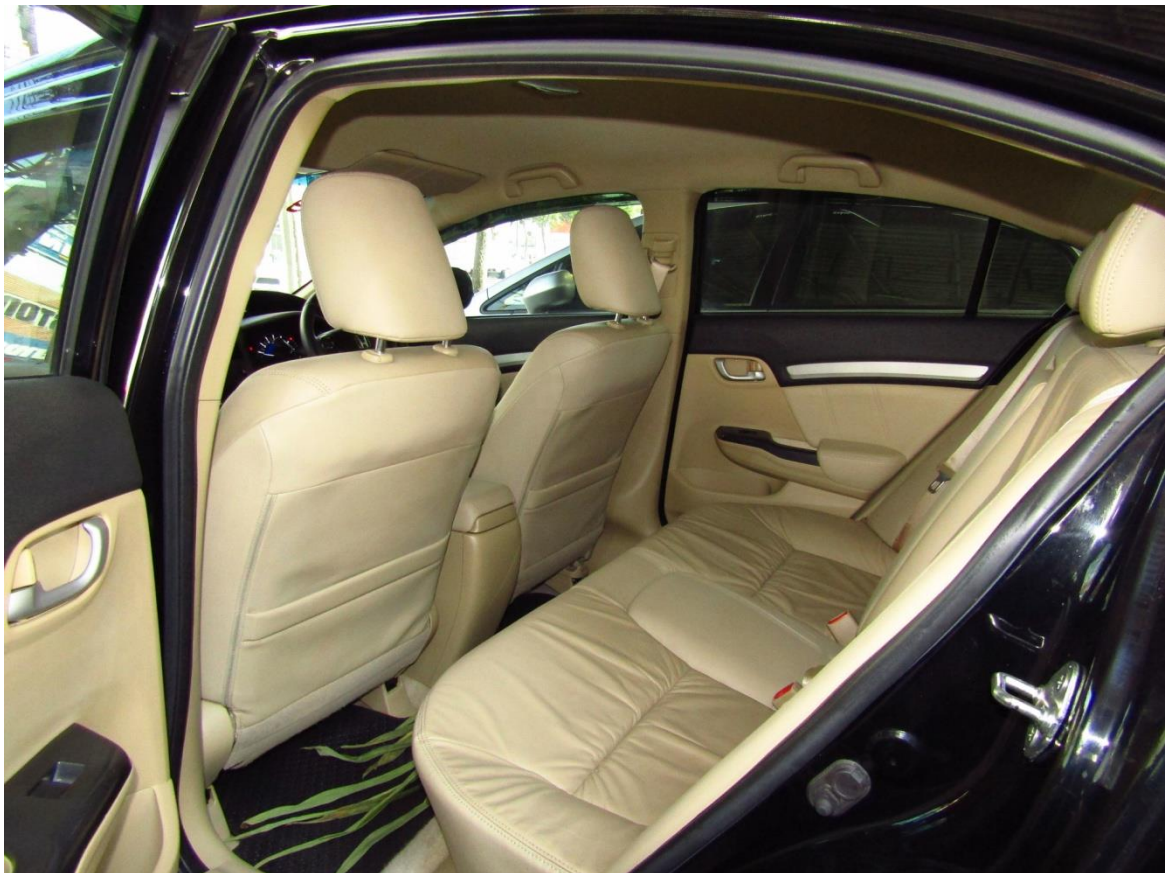
### ภาพภายในด้านหน้า หลัง และ จุดบกพร่อง - Interior Visual Details (Front, Rear and/or Defect):

ที่นั่ง สภาพ Seat Appearance	สภาพดีตามอายุการใช้งาน
	การทำงาน การปรับ และการล็อคเบาะ Seat Adjust functional	ทำงานได้ดี
	สภาพ รางได้เบาะ Seat slide adjust rail	สภาพดีตามอายุการใช้งาน
	เข็มขัดนิรภัย Seat Belts	สภาพดีตามอายุการใช้งาน
	แผงคอนโซล Other Trims	สภาพดีตามอายุการใช้งาน
	เครื่องเสียงภายในรถ Radio/ Multiplayer	เปิด-ปิด ปกติ
	ลำโพง Speaker working	ทำงานปกติ
	ไล่ฝ้ากระจกหลัง Rear Window Demister	สภาพดีไม่พบรอยขาด
	อุปกรณ์ทำความเย็นและความร้อน Air Condition/Heater	แอร์เย็น ทำงานปกติ
	ชุดปัดน้ำฝน และระบบฉีดน้ำ Washers & Wipers	ทำงานปกติ
	แตร Horn	ทำงานปกติ
	บานพับและกลอนประตู Doors, Locks & Hinges	สภาพดีเหมาะสมกับอายุการใช้งาน
	การเปิดประตูจากด้านใน Door Handle (inside)	ทำงานได้ดี
	สภาพยางขอบประตู Weather Strip	สภาพดีเหมาะสมกับอายุการใช้งาน
	การทำงานของกระจก Window Operation	ทำงานเปิด-ปิด ปกติ

หน้าปัดและมาตรวัด ปกติ หรือ มีไฟโชว์หรือไม่ Dash Warning Lights & Gauges	ไม่มีไฟโชว์
	การวินิจฉัยผ่านทาง OBD On-Board Diagnostics (OBD)	ปกติ
	ไฟส่องสว่าง All Lights	ปกติ
	สมุดคู่มือรถ Owner's Manual & Service Intervals	มีประจำรถ
	อื่นๆ เพิ่มเติม เช่น กลิ่น เศษกระดาษ Odor and Other	N/A

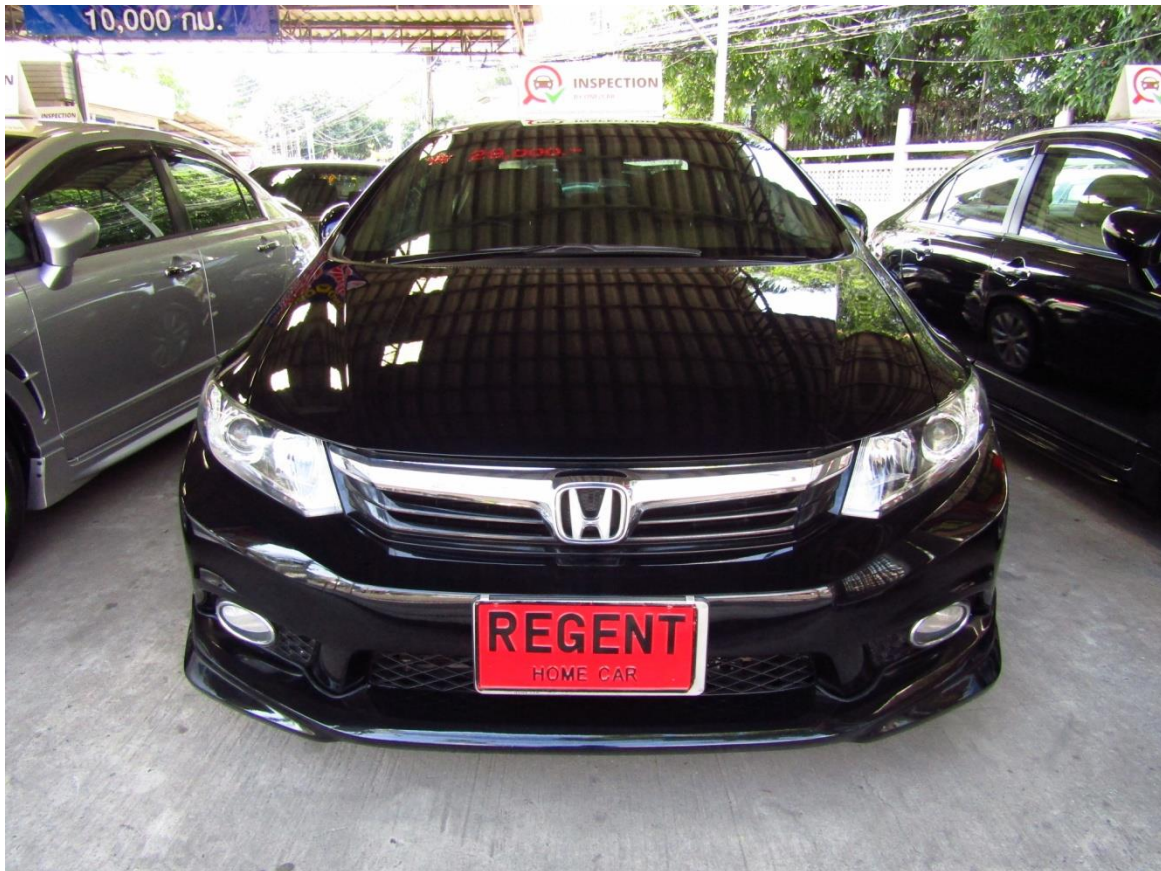
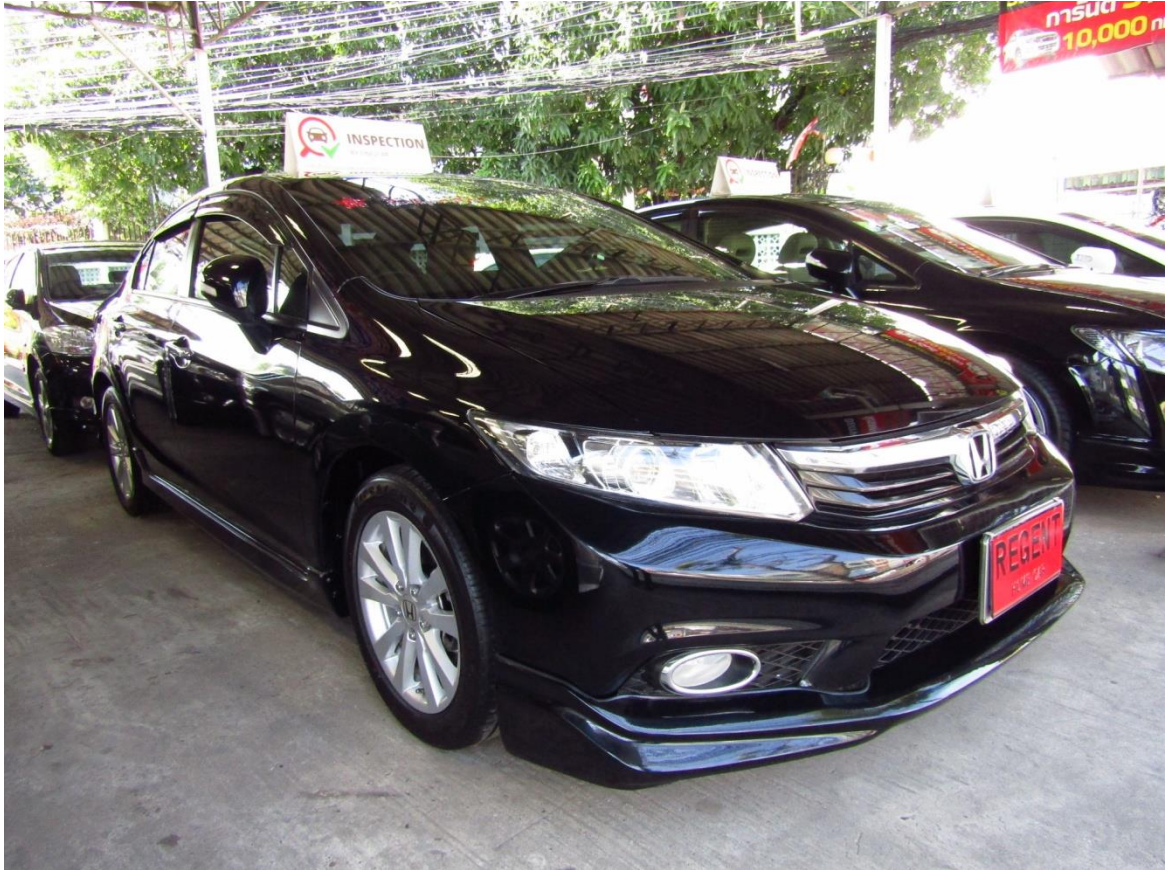
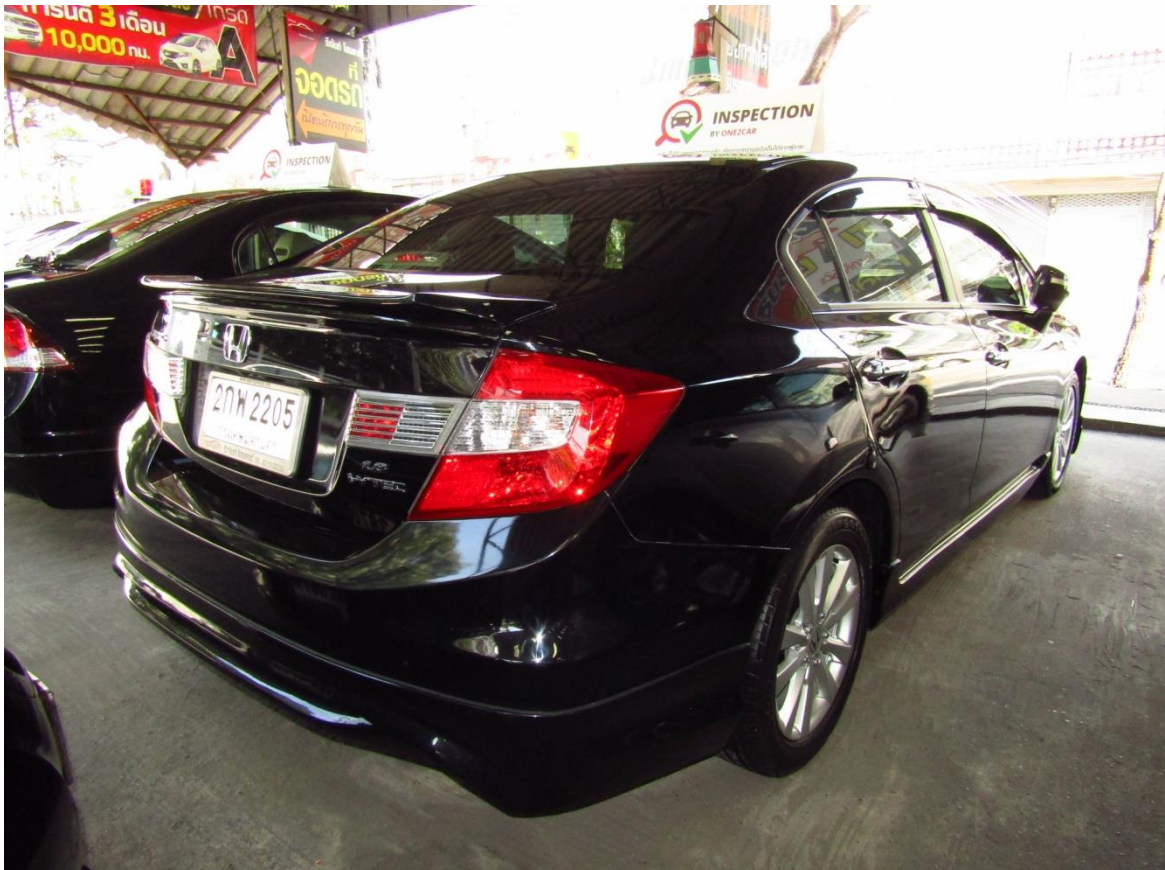
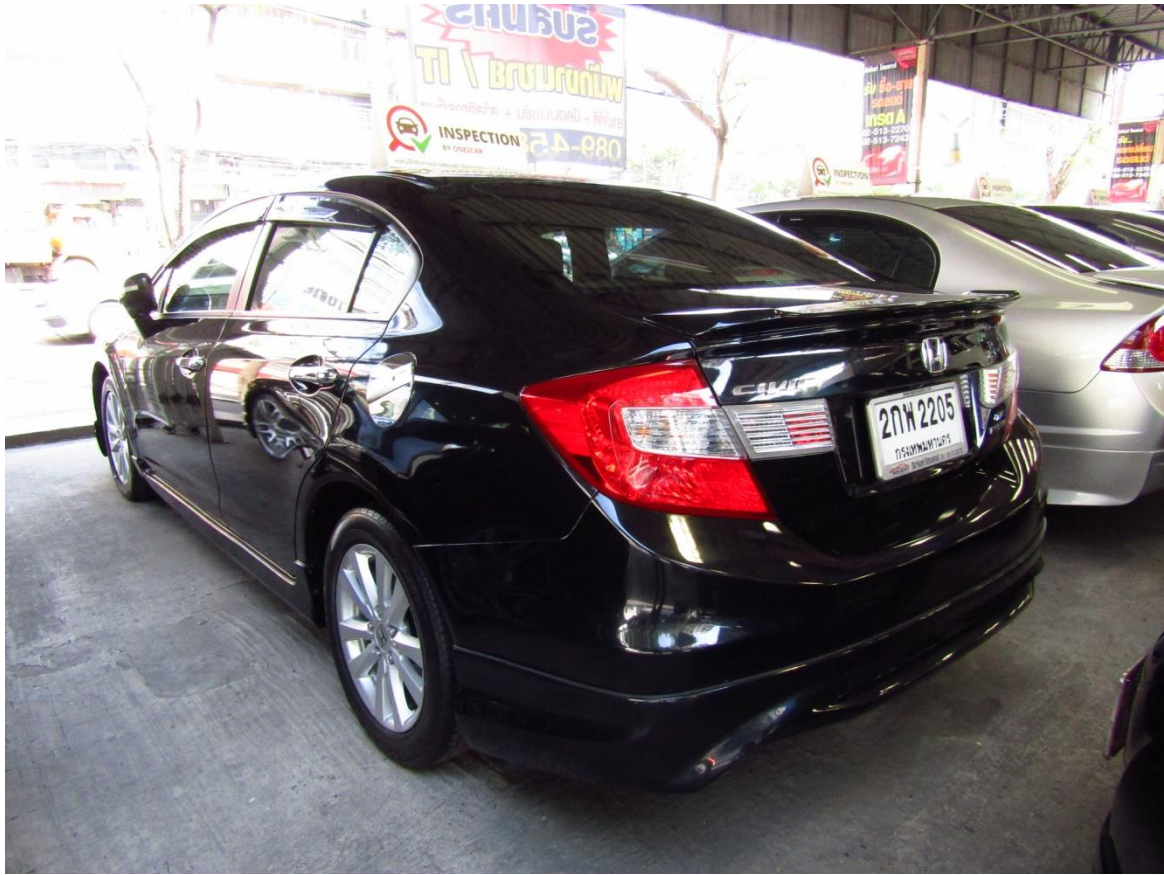
### ภาพภายนอก - Exterior Visual Details:

กันชนหน้า Front Bumper	สภาพดี
	คาน รับกันชนหน้า (ขวา) Front Side Member (Right) Appearance	สภาพดี
	คาน รับกันชนหน้า (ซ้าย) Front Side Member (Left) Appearance	สภาพดี
	กระจังหน้ารถ Front Grill	สภาพดี
	ชุดคานหน้ารับหม้อน้ำ Radiator Core Support	สภาพดี
	ฝากระโปรงหน้ารถ Bonnet	สภาพดี
	ฝาห้องเครื่องด้านหน้า Cowl Panel Fire Wall	สภาพดี
	กระจกหน้า Windshield	สภาพดี
	หลังคา Roof	สภาพดี
	สภาพ และการทำงาน หลังคาชั้นรูป หลังคาเปิดประทุน Sunroof/Convertible functional and appearance	N/A
	แก้มหน้าขวา Front Right Wing	สภาพดี
	ประตูหน้าขวา Front Right Door	สภาพดี
	กระจกมองข้างขวา Right Rear Mirror	สภาพดี
	ประตูหลังขวา Rear Right Door	สภาพดี

ประตูเลื่อนด้านขวา Sliding Right Door	N/A
	แก้มหลังขวา Rear Right Wing	สภาพดี
	ชายน้าด้านขวา Right Rocker Panel	สภาพดี
	แก้มหน้าซ้าย Front Left Wing	สภาพดี
	ประตูหน้าซ้าย Front Left Door	สภาพดี
	กระจกมองข้างซ้าย Left Rear Mirror	สภาพดี
	ประตูหลังซ้าย Rear Left Door	สภาพดี
	ประตูเลื่อนด้านซ้าย Sliding Left Door	N/A
	แก้มหลังซ้าย Rear Left Wing	สภาพดี
	ชายน้าด้านซ้าย Left Rocker Panel	สภาพดี
	ประตูหลัง Rear Tail Gate	N/A
	ฝากระโปรงหลัง Boot	สภาพดี
	กระจกหลัง Rear Screen	สภาพดี
	กันชนหลัง Rear Bumper	สภาพดี
	คาน รับกันชนหลัง (ขวา) Rear Side Member (Right) Appearance	สภาพดี

คาน รับกันชนหลัง (ซ้าย) Rear Side Member (Right) Appearance	สภาพดี
	เสาโครงสร้าง A ขวา Right A-Pillar	สภาพดี
	เสาโครงสร้าง B ขวา Right B-Pillar	สภาพดี
	เสาโครงสร้าง C ขวา Right C-Pillar	สภาพดี
	เสาโครงสร้าง D ขวา Right D-Pillar	N/A
	เสาโครงสร้าง A ซ้าย Left A-Pillar	สภาพดี
	เสาโครงสร้าง B ซ้าย Left B-Pillar	สภาพดี
	เสาโครงสร้าง C ซ้าย Left C-Pillar	สภาพดี
	เสาโครงสร้าง D ซ้าย Left D-Pillar	N/A
	สภาพรวมของโครงสร้างแชสซี Chassis Frames & Members Appearance	สภาพดี
	สภาพใต้ท้องรถและอุปกรณ์ใต้ท้องรถ Under Body and Parts Appearance	สภาพดีตามอายุการใช้งาน
	ช่วงล่างหน้า Front Suspension	สภาพดีตามอายุการใช้งาน
	ช่วงล่างหลัง Rear Suspension	สภาพดีตามอายุการใช้งาน
	ระบบบังคับเลี้ยว Steering Components	สภาพดีตามอายุการใช้งาน
	เสื้อเกียร์ Transmission Housing	สภาพดีตามอายุการใช้งาน

ท่อไอเสีย Exhaust	สภาพดีตามอายุการใช้งาน
	เฟืองท้าย Differntia	N/A
	เพลาชับ Drive Shafts	สภาพดีตามอายุการใช้งาน
	การทำงานของเปิดปิดประตูทุกบาน All Door Handle Functional	ปกติ
	การทำงานของฝาช่องเติมน้ำมัน Fuel Cap functional	ปกติ
	ช่องเก็บยางอะไหล่ Spare Tire Housing	สภาพดี
	อื่นๆเพิ่มเติม Others	N/A

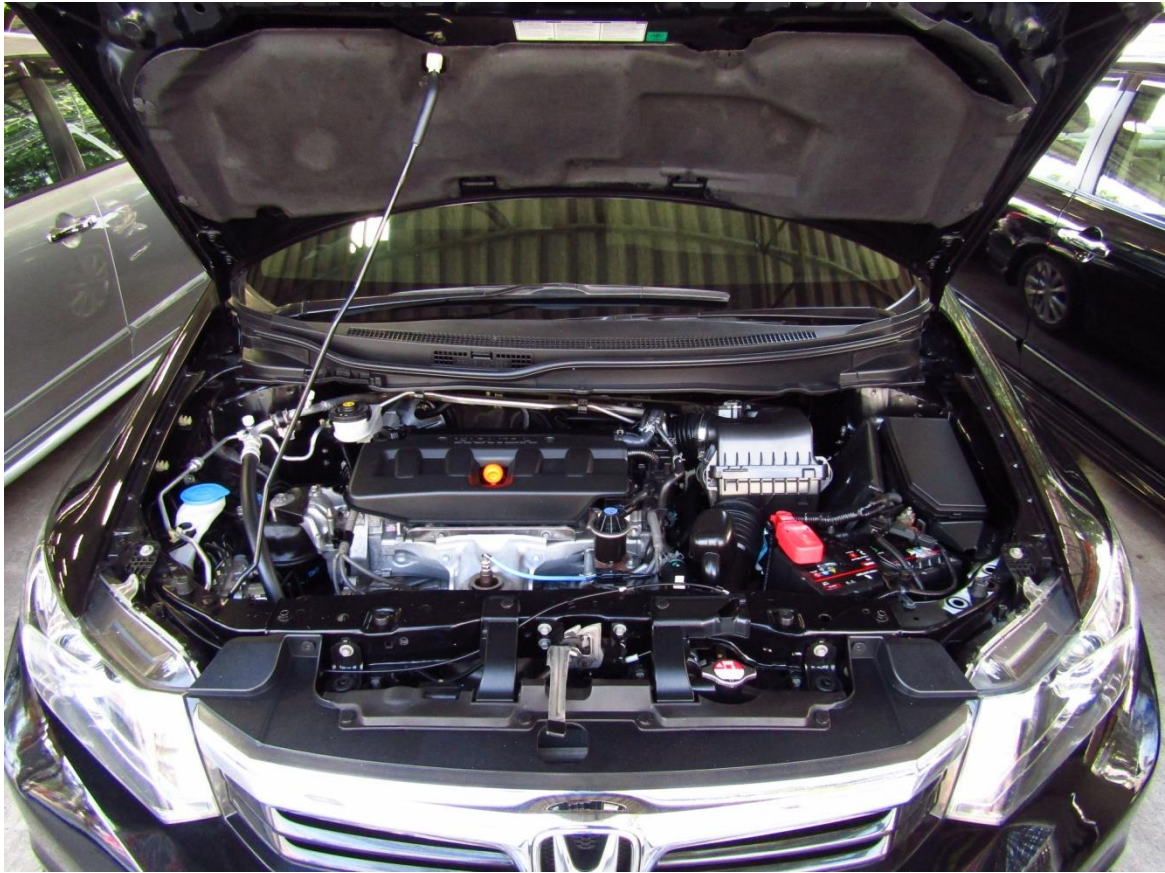
ภาพห้องเครื่อง - Engine Bay Visual Details

หม้อน้ำ และฝาหม้อน้ำ Radiator & Cap	สภาพดีตามอายุการใช้งาน																																					
	รอกและสายพาน Drive Belt & Pulleys	สภาพดีตามอายุการใช้งาน																																					
	หม้อลมเบรค Brake Booster	สภาพดีตามอายุการใช้งาน																																					
	แม่ปั้มเบรค Master Cylinder Pressure	สภาพดีตามอายุการใช้งาน																																					
	แบตเตอรี่ไม่รั่ว และ ชุดยึด ไม่มีสนิม No any leak on battery and no corrosion on battery support bracket	สภาพดีตามอายุการใช้งาน																																					
	การทดสอบ แบตเตอรี่ Battery Test  Note: If state of charge is lower than 80%, battery need to fully recharge before used. (ถ้า state of charge ต่ำกว่า 80% ควรทำการชาร์ต แบตเตอรี่ให้เต็มก่อนใช้งาน)	<table border="1"> <thead> <tr> <th colspan="2">Battery Test</th> </tr> </thead> <tbody> <tr> <td>Voltage</td> <td>12.67 V</td> </tr> <tr> <td>Rating</td> <td>430 CCA</td> </tr> <tr> <td>Current</td> <td>411 CCA</td> </tr> <tr> <td>Internal resistance</td> <td>6.59 mΩ</td> </tr> <tr> <td>State of Charge</td> <td>87 %</td> </tr> <tr> <td>State of Health</td> <td>86 %</td> </tr> <tr> <td>Status</td> <td>Great</td> </tr> <tr> <td>Test Date</td> <td>05-01-61</td> </tr> </tbody> </table>	Battery Test		Voltage	12.67 V	Rating	430 CCA	Current	411 CCA	Internal resistance	6.59 mΩ	State of Charge	87 %	State of Health	86 %	Status	Great	Test Date	05-01-61	<table border="1"> <thead> <tr> <th colspan="2">Charging System Test at 2000 rpm</th> </tr> </thead> <tbody> <tr> <td>Voltage</td> <td>14.35 V</td> </tr> <tr> <td>Status</td> <td>Normal</td> </tr> <tr> <th colspan="2">Start System Test</th> </tr> <tr> <td>Start Voltage</td> <td>9.25 V</td> </tr> <tr> <td>Status</td> <td>Normal</td> </tr> <tr> <th colspan="2">Max. Load Test at 2000 rpm</th> </tr> <tr> <td>Max. Load Voltage</td> <td>14.23 V</td> </tr> <tr> <td>Status</td> <td>Normal</td> </tr> </tbody> </table>	Charging System Test at 2000 rpm		Voltage	14.35 V	Status	Normal	Start System Test		Start Voltage	9.25 V	Status	Normal	Max. Load Test at 2000 rpm		Max. Load Voltage	14.23 V	Status	Normal

Battery Test																																							
Voltage	12.67 V																																						
Rating	430 CCA																																						
Current	411 CCA																																						
Internal resistance	6.59 mΩ																																						
State of Charge	87 %																																						
State of Health	86 %																																						
Status	Great																																						
Test Date	05-01-61																																						
Charging System Test at 2000 rpm																																							
Voltage	14.35 V																																						
Status	Normal																																						
Start System Test																																							
Start Voltage	9.25 V																																						
Status	Normal																																						
Max. Load Test at 2000 rpm

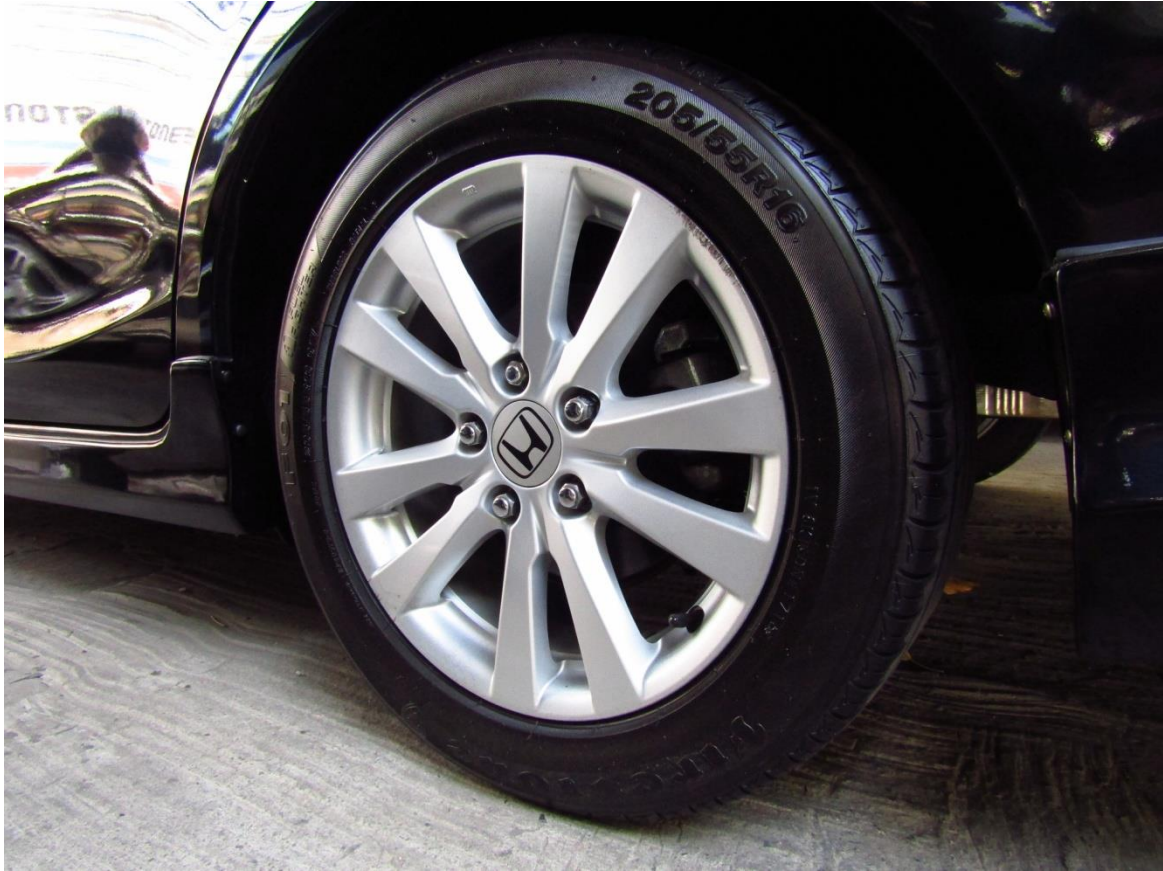
ภาพโดยรวมของยาง ล้อ และ เบรค - Tyres, Wheels & Brakes Visual Details:

สภาพยางรถยนต์, เดือน/ปี ผลิต Tyres Appearance, Year	ปียางผลิต 1716 ยางสภาพดี
	สภาพล้อรถ Wheel Rims Appearance	สภาพดีตามอายุการใช้งาน
	ยางอะไหล่ และล้อ Spare Tyre & Rim	สภาพดีตามอายุการใช้งาน
	ก้ามเบรค และท่อน้ำมัน Brake Hose Callipers & Pipes	สภาพปกติไม่พบการรั่วซึม
	ผ้าเบรค (หน้า/หลัง) Brake Pads (Front/Rear)	สภาพดีตามอายุการใช้งาน
	จานเบรค Brake Discs (Front/Rear)	ควรเจียจานเบรคครั้งต่อไปที่เปลี่ยนผ้าเบรค
	ดรัมเบรคล้อหลัง Brakes and Drums any No Leakage	N/A
	การทำงานของเบรคมือ Park Brake function	ระยะเวลาทำงานปกติ
	คำแนะนำอื่นๆ Other	N/A
